AUTORIDAD DEL
CENTRO
HISTÓRICO

MESA INTERINSTITUCIONAL DE INFRAESTRUCTURA

XXVI SESIÓN. Evaluación diciembre

27 de diciembre de 2022

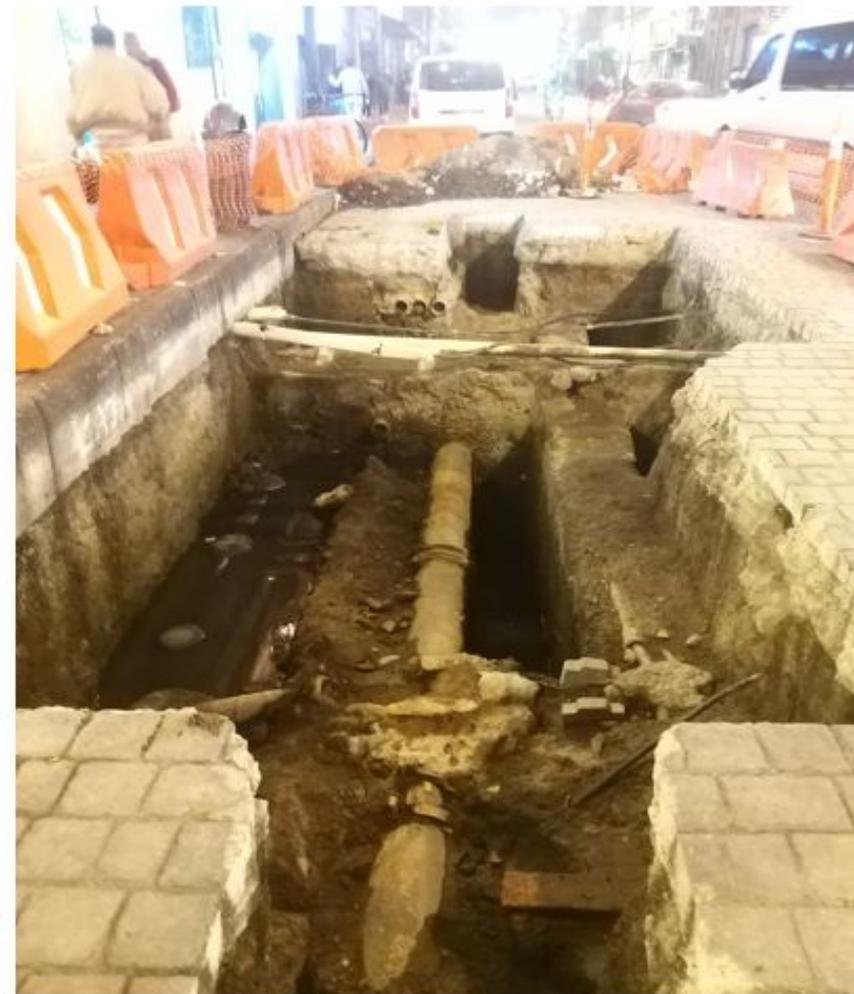
SECTOR 9-A

1. Líneas de CFE existentes, fuera de servicio

2. Líneas de agua potable con registros de 1881 retiradas.

3. Continuidad en los trabajos de excavación por medios manuales.

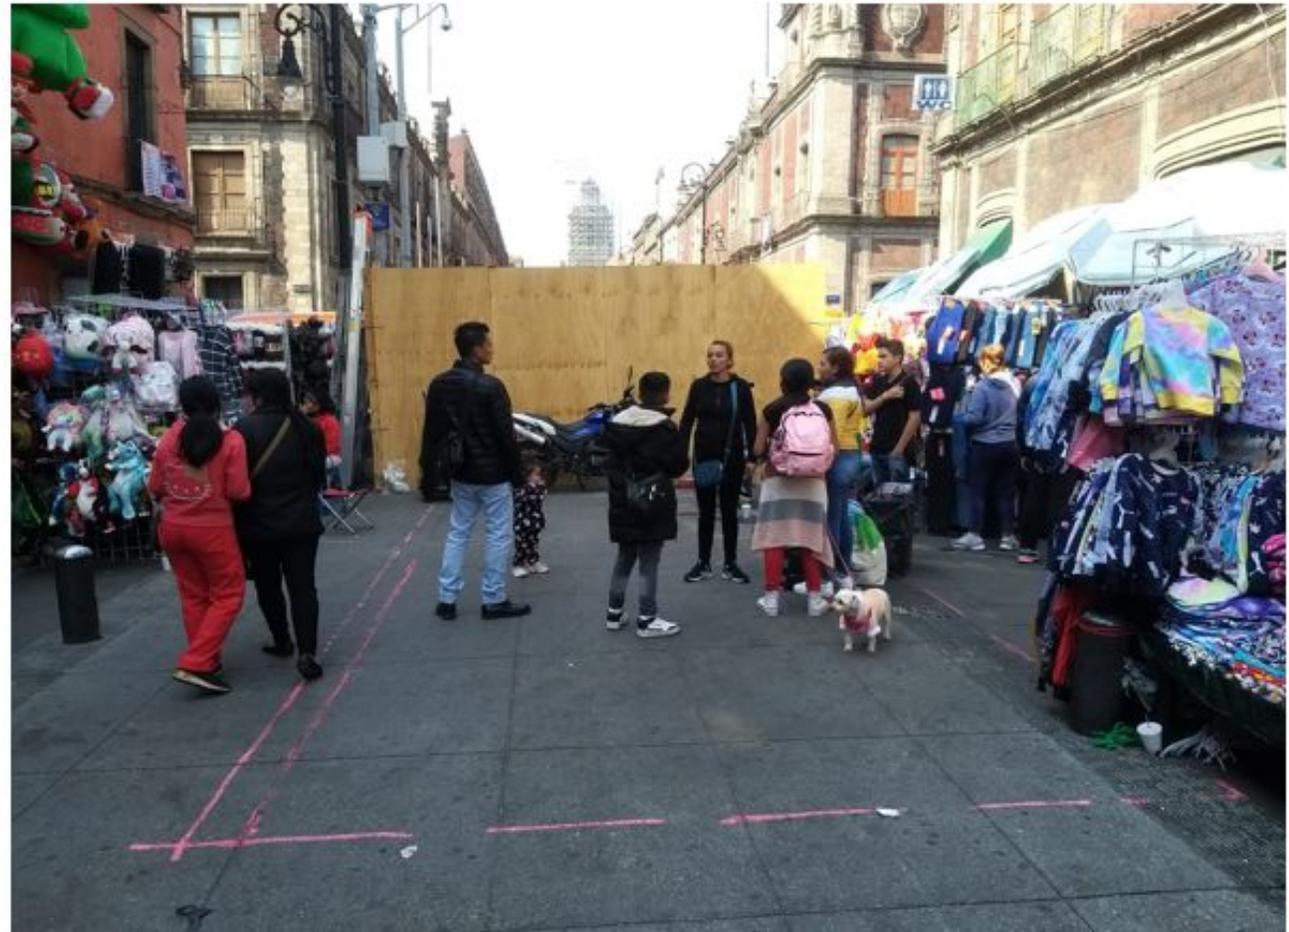
SECTOR 9-C

1. Área utilizada actualmente.

2. Ya se cuenta con el trazo físico en sitio para la ampliación del tapial y del área a utilizar para la construcción de la caja de válvulas.

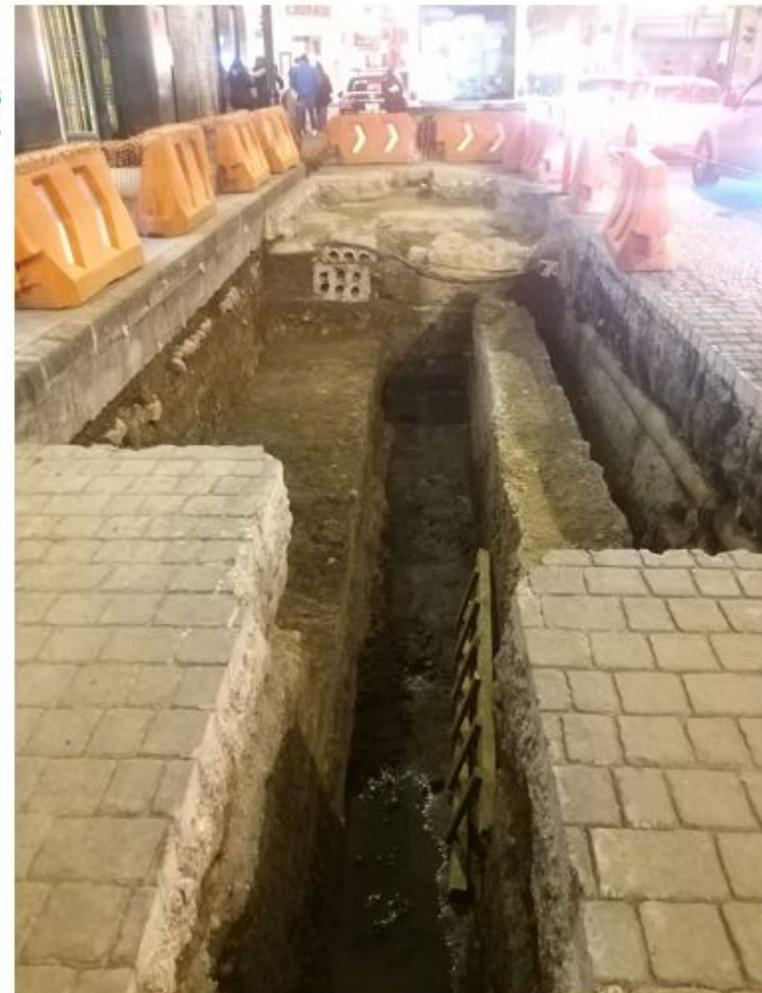
SECTOR 9-D

3. Área de trabajo en condiciones actuales.

1. Se continuó con los trabajos de excavación a cielo abierto y ya han sido retiradas las canalizaciones de CFE que se encontraban fuera de servicio.

2. Se continúan trabajos de excavación por medios manuales para llegar al desplante del inicio de construcción de la caja de válvulas.
