# MESA INTERINSTITUCIONAL DE INFRAESTRUCTURA

## V SESIÓN. Evaluación febrero

08 de marzo de 2022

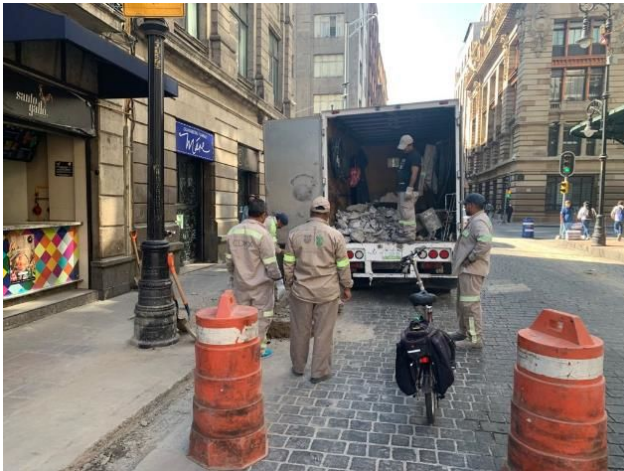
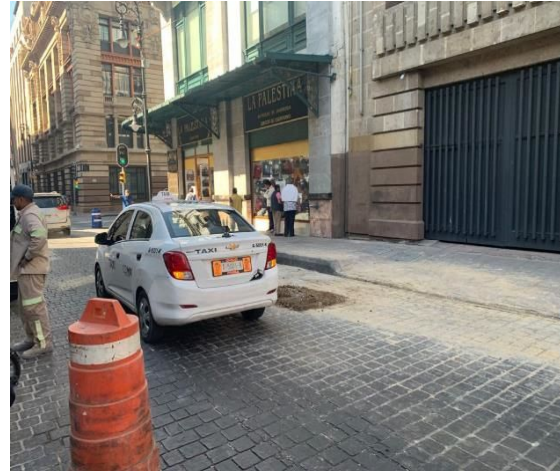
Reparación de fuga de agua potable en calle de Bolívar esq. 5 de mayo

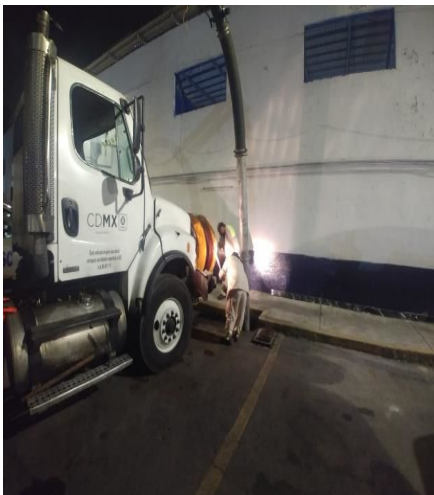
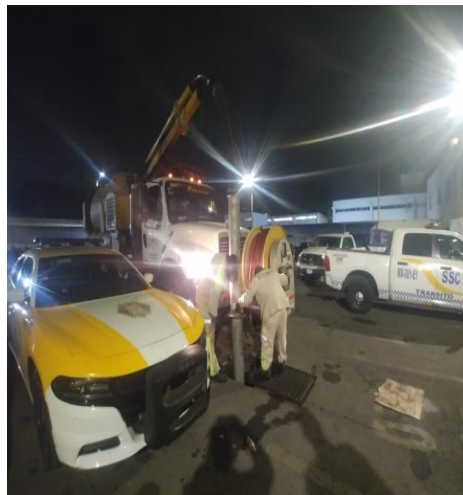
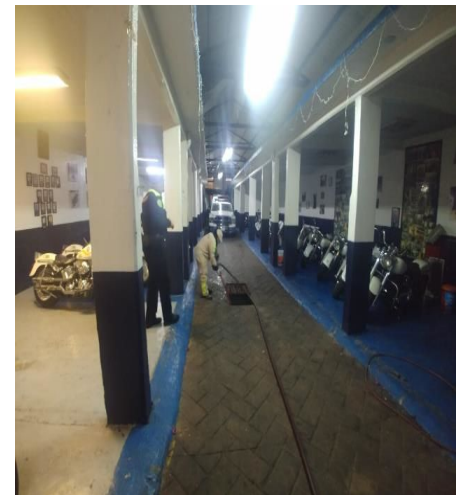
Se realizó sondeo entre registros para bajar el nivel y se encuentra con gran cantidad de aceite quemado y también un tramo del albañal de descarta ya presenta dificultad para pasar la manguera de alta presión. Se deja en funcionamiento lento y bajaron los niveles.

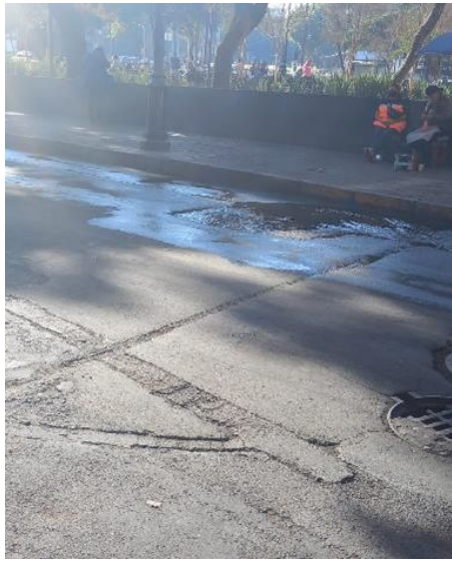
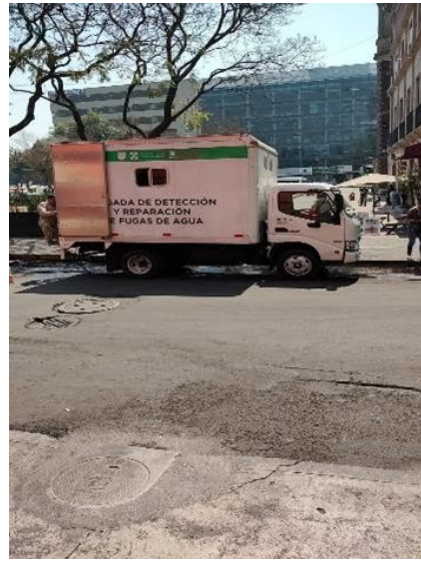
Se repara fuga de agua en calle de San Jerónimo entre Pino Suárez y 20 de Noviembre

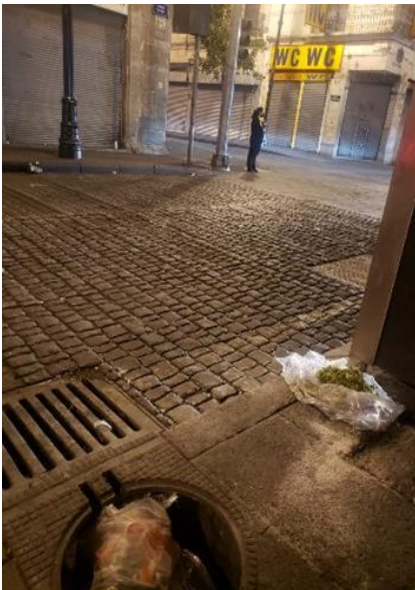
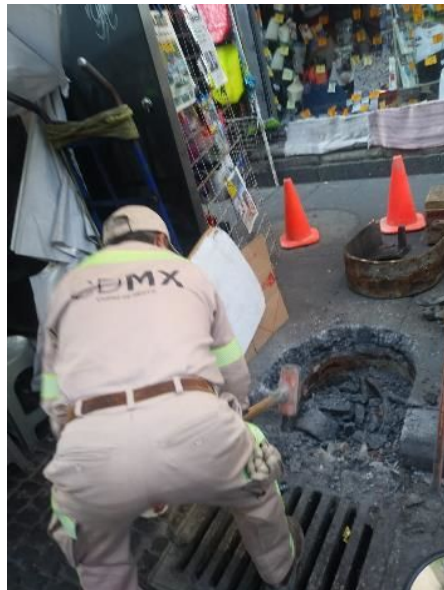
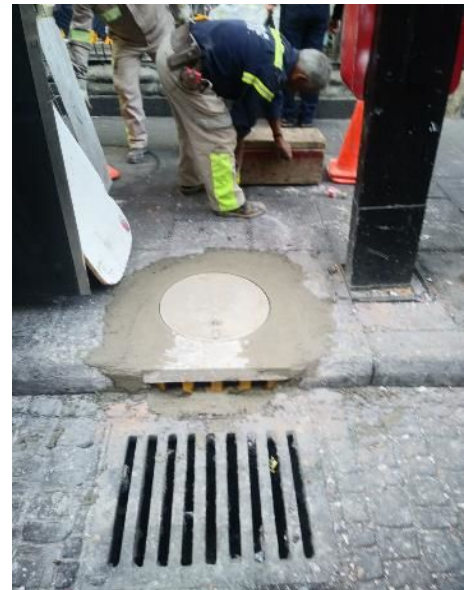
Se realiza la restitución de tapadera pluvial en calle de Venustiano Carranza esq Correo Mayor
