MESA DE TRABAJO INTERINSTITUCIONAL  
DE INFRAESTRUCTURA Y OBRAS

# Mesa de Infraestructura y Obras

5ta. Sesión

10 de marzo de 2020

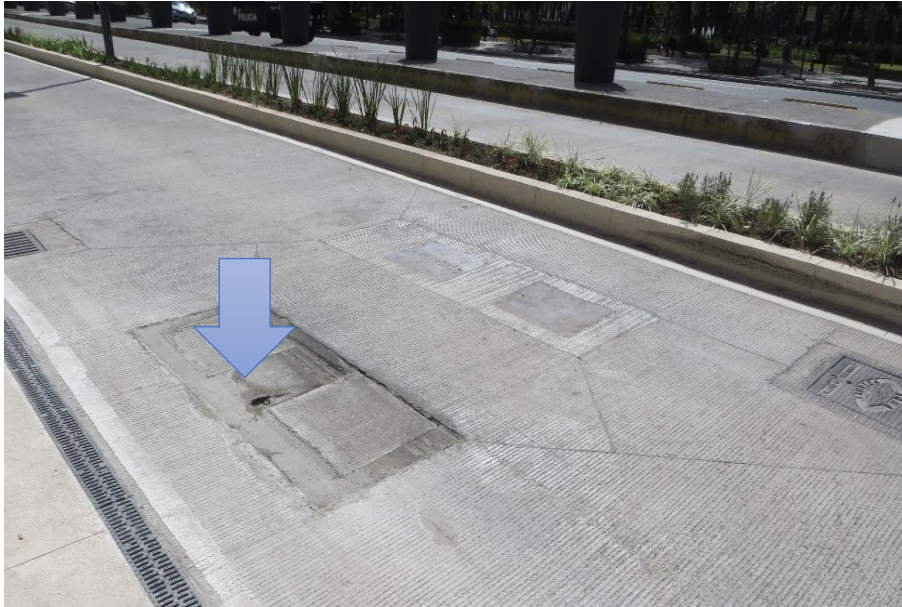
(ATENDIDO)

Reparación de registro frente al acceso del SAT

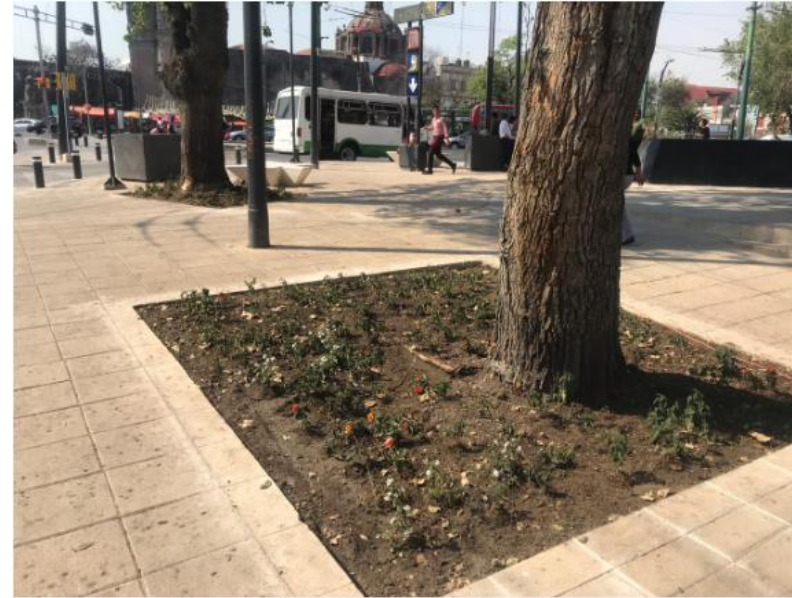
(POR ATENDER)

Colocación de placa metálica en jardinera. Y cambio de bolardo impactado.

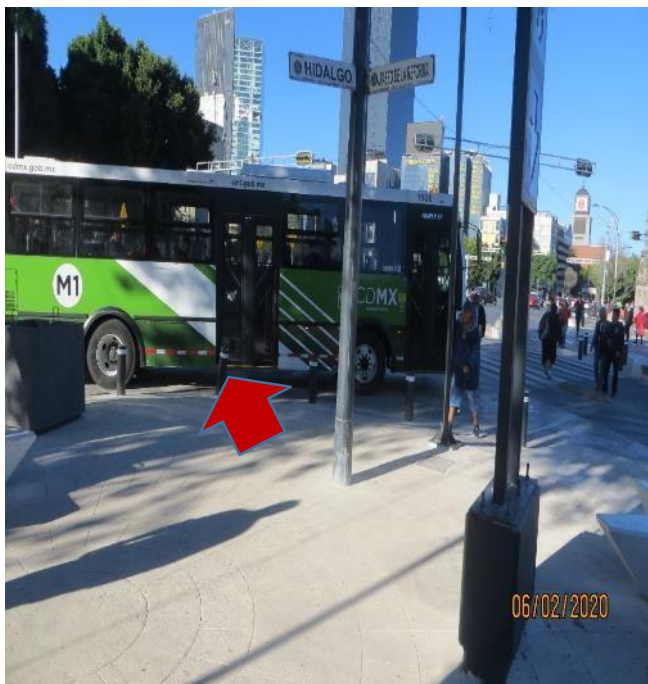
(ATENDIDO)

Recorrer bolardos por radio de giro de transporte Público, existe uno dañado.

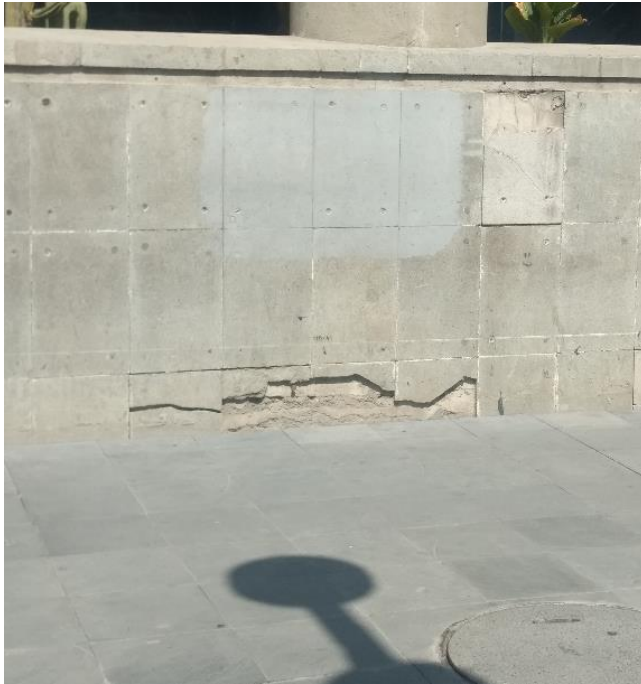
(NO IMPUTABLES A LA  
OBRA)

Cambio de piezas en fachada  
Teatro Hidalgo por trabajos de  
la obra.

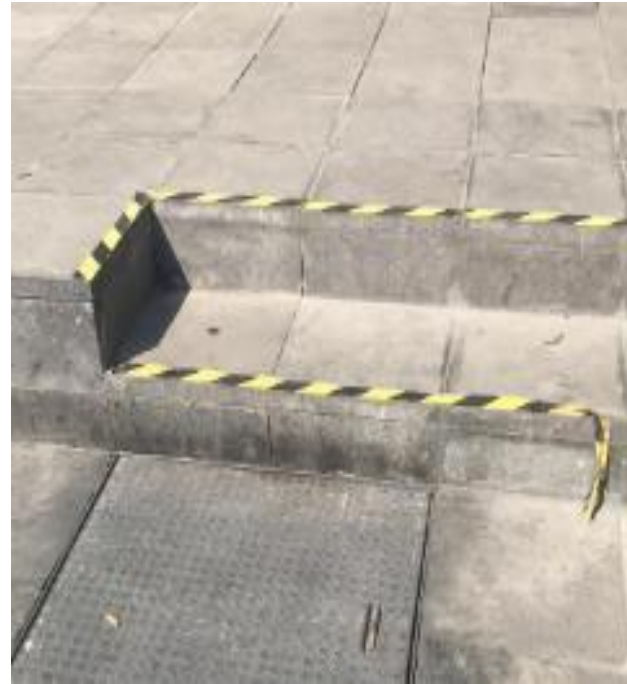
(ATENDIDO)

Cambio de tapas en registros  
eléctricos, en acceso a Teatro  
Hidalgo.

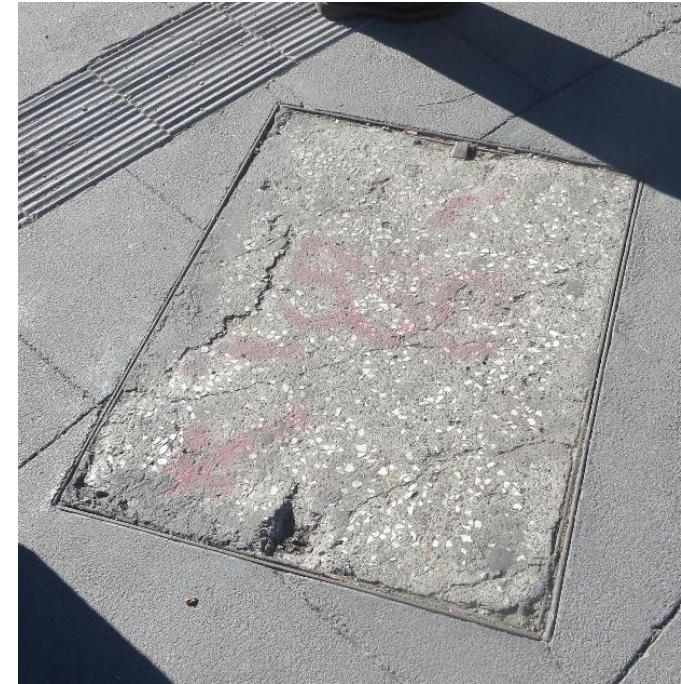
(POR ATENDER)

Cambio de tapa de registro esq. Eje  
central

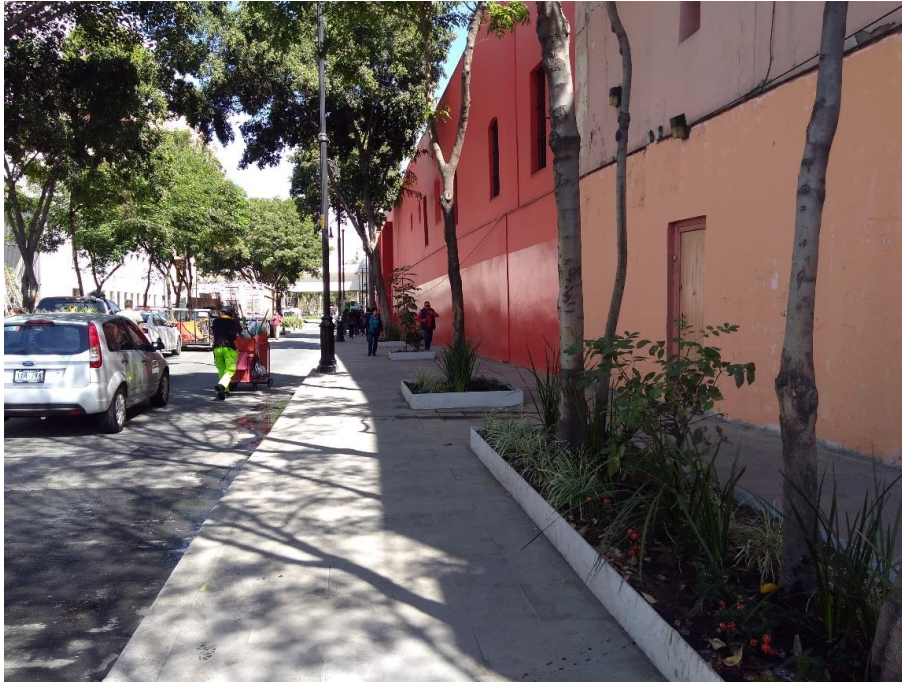
(ATENDIDO)

Alumbrado Público nuevo y en funcionamiento en toda la calle , riego con agua tratada de elementos arbustivos.

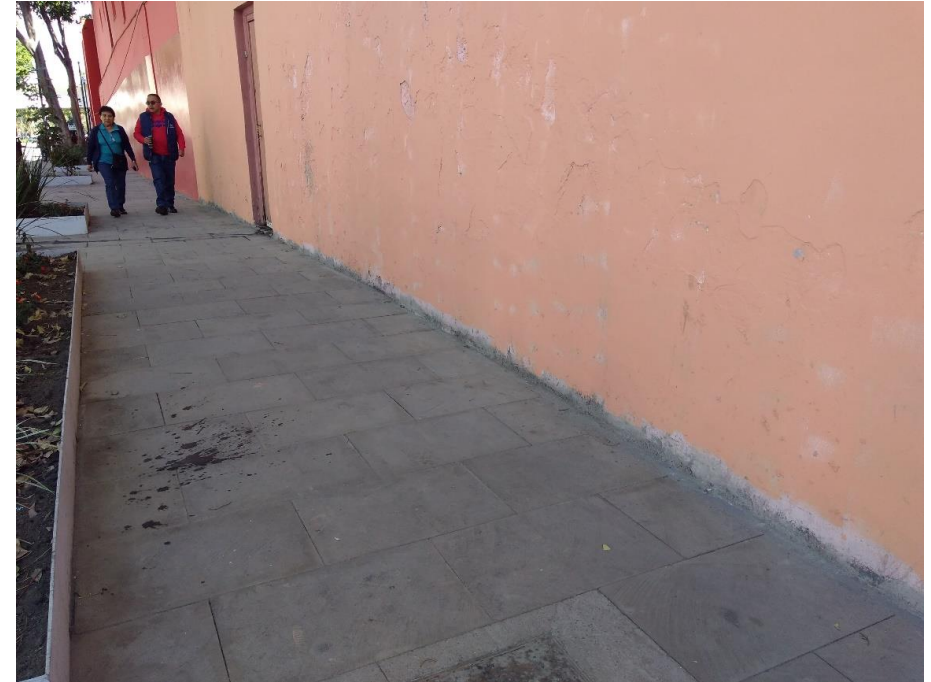
(NO IMPUTABLE A LA OBRA)  
Limpieza a fachada

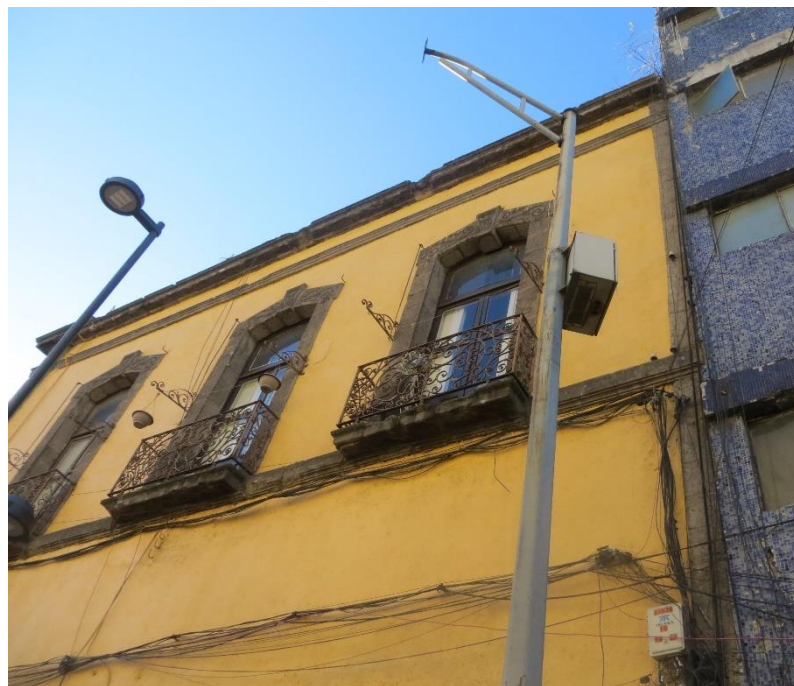
**(POR ATENDER)**

Retiro de poste de c-2

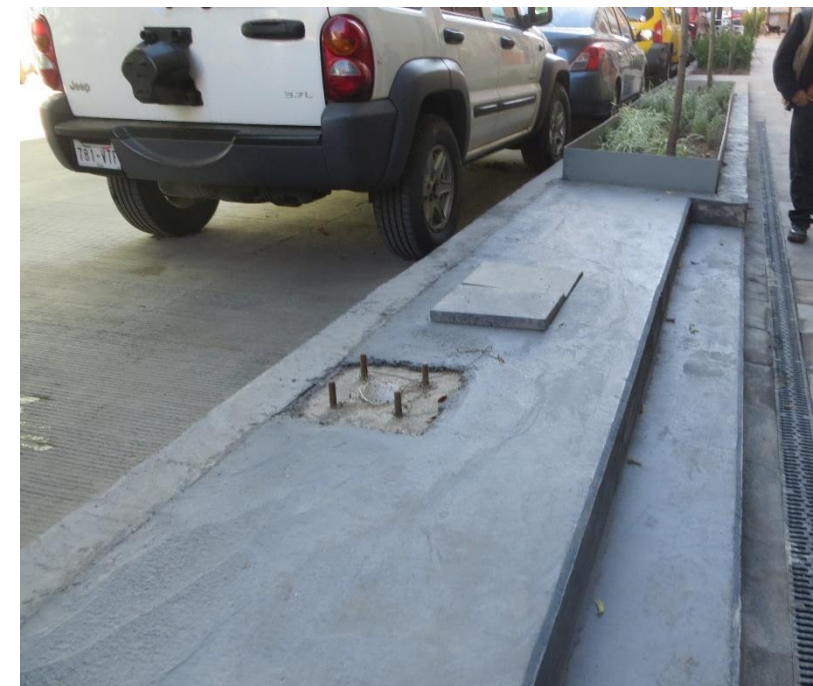
**(ATENDIDO)**

Colocación de poste y luminarias  
de alumbrado público

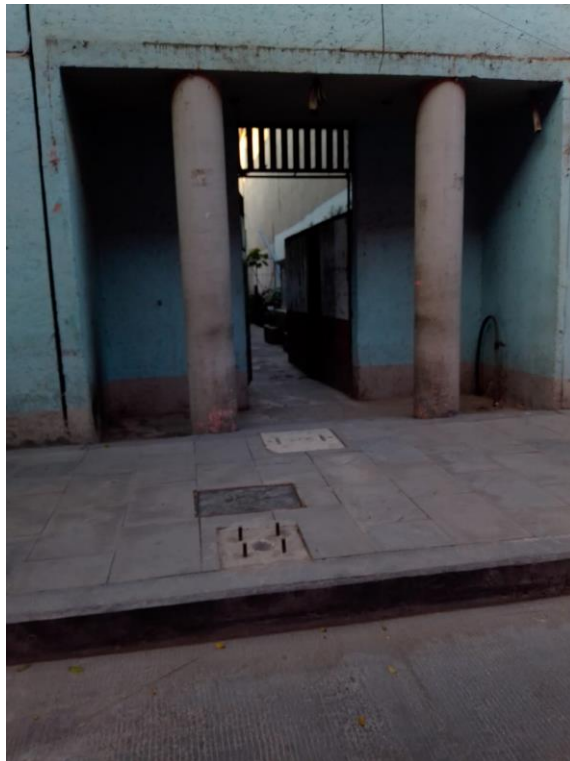
**(ATENDIDO)**  
colocación de tapa de registro

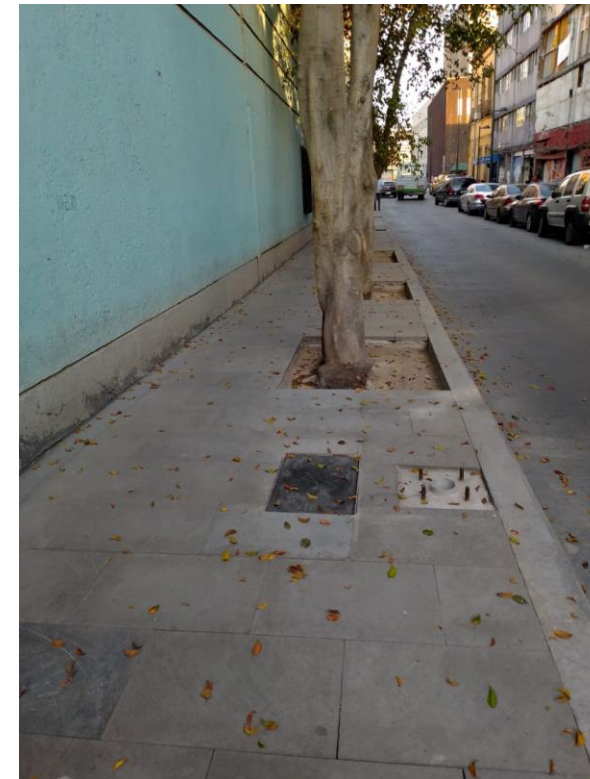
**(ATENDIDO)**  
Postes de alumbrado público.

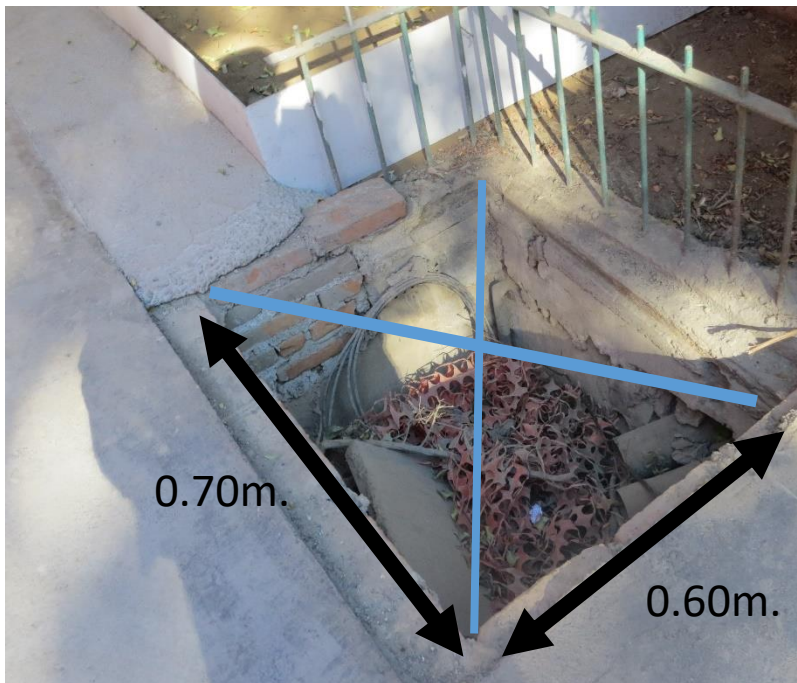
**(POR ATENDER)**

Tapa de registro esq. 2 callejón de  
san Juan de Dios.

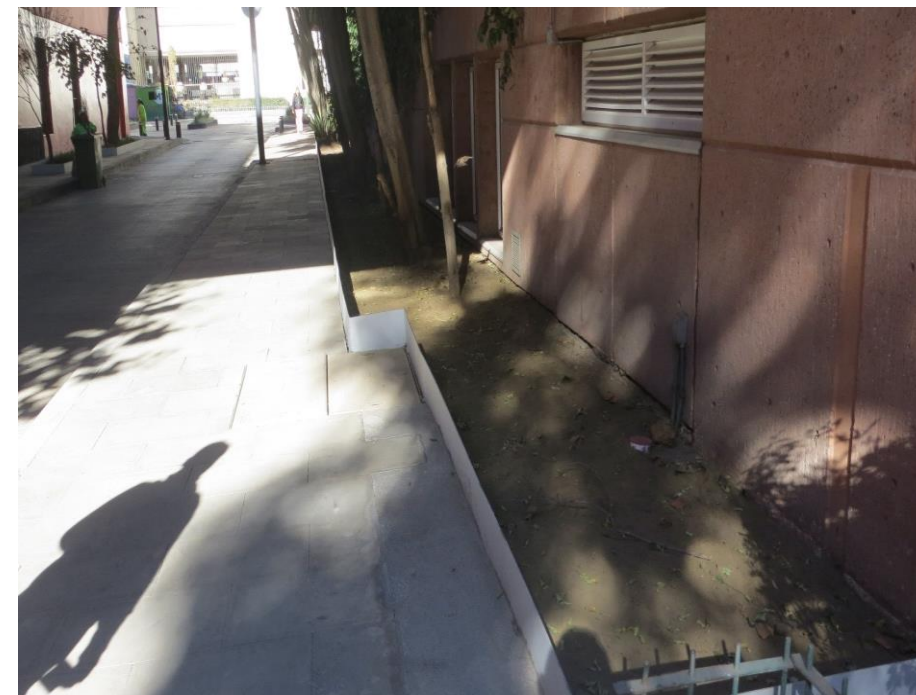
**(POR ATENDER)**

Plantación en jardinera , edificio del museo  
Franz Mayer.

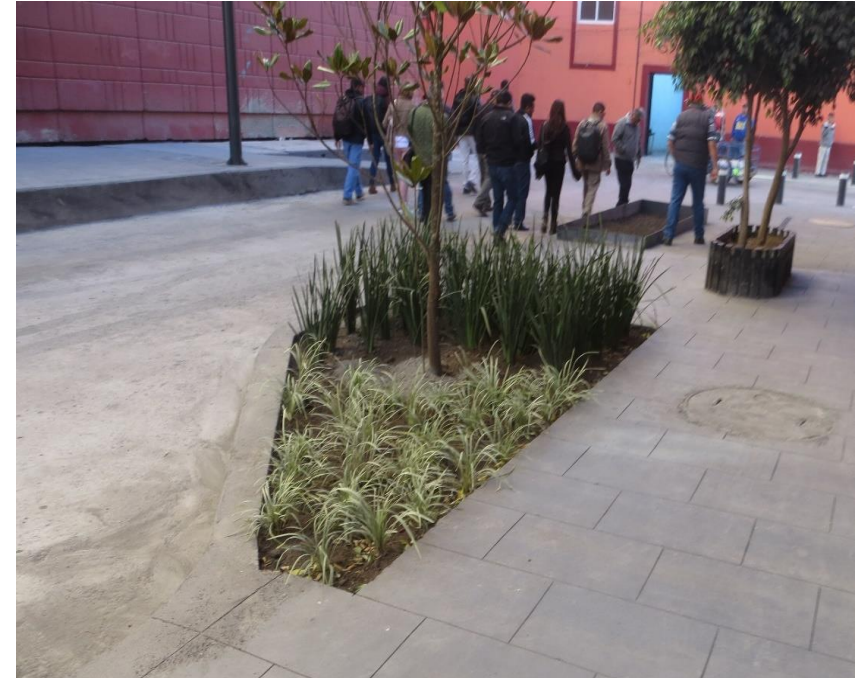
**(POR ATENDER)**

Plantación en jardinera afuera de la Nana

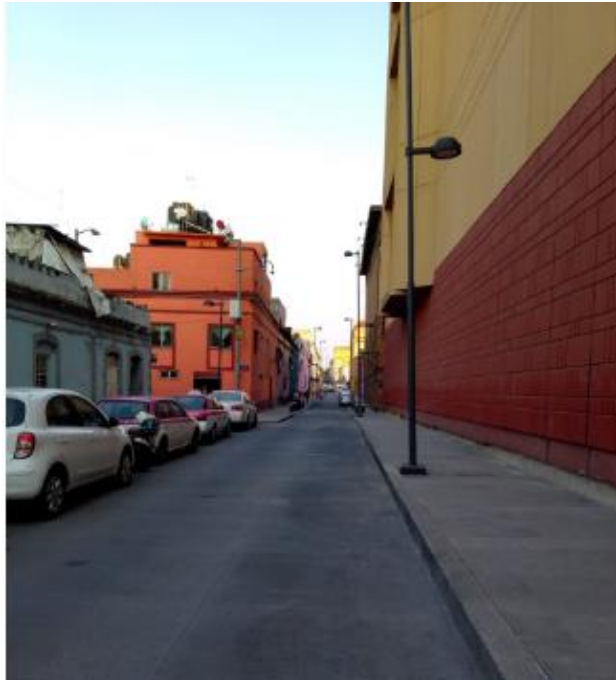
(ATENDIDO)

Falta colocación de postes y luminarios nuevos en toda la calle.

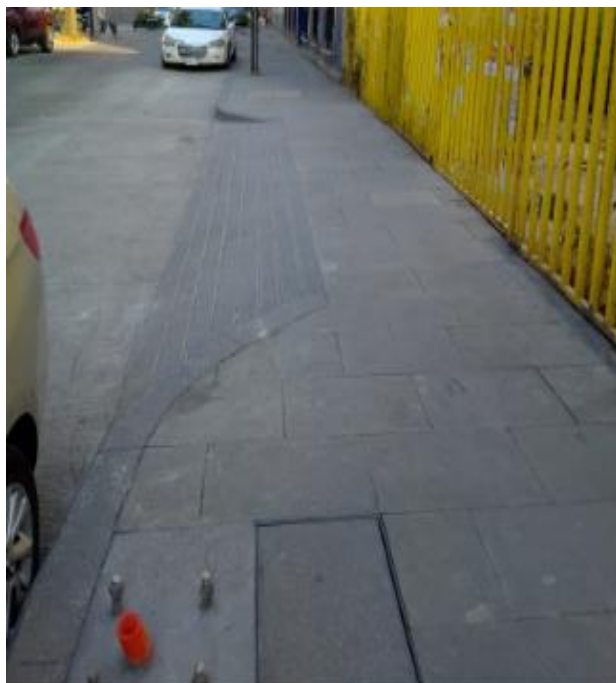
(ATENDIDO)

Terminar rayado en rampa

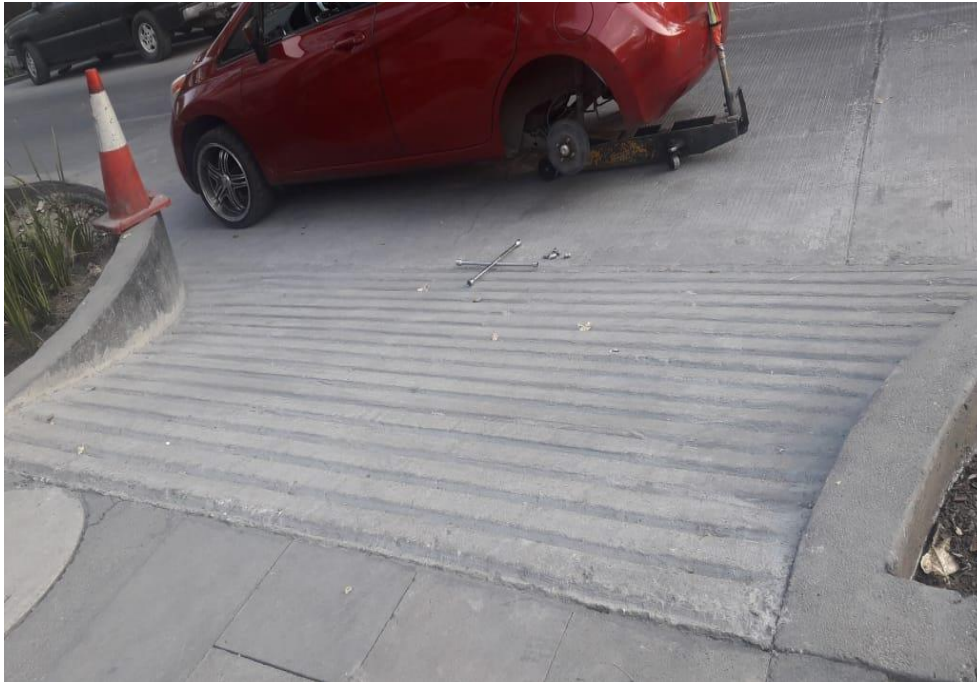
**(NO IMPUTABLE A LA OBRA)**  
SE EJECUTO SEGÚN PROYECTO

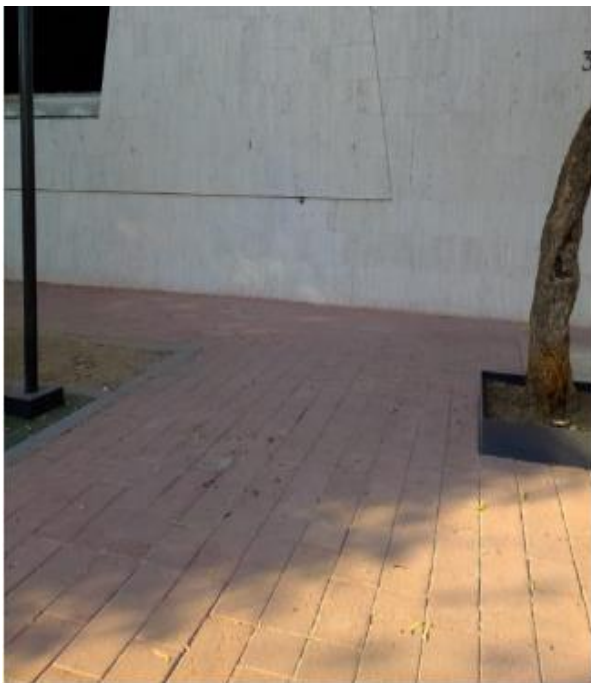
**(ATENDIDO)**

Terminar de colocar recinto y retiro del sobrante

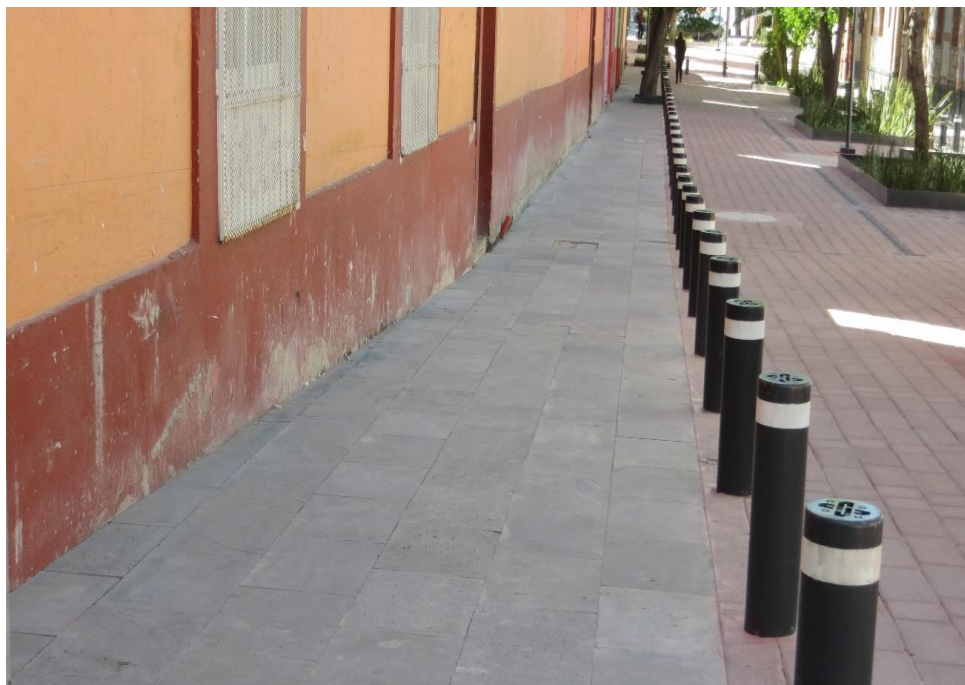
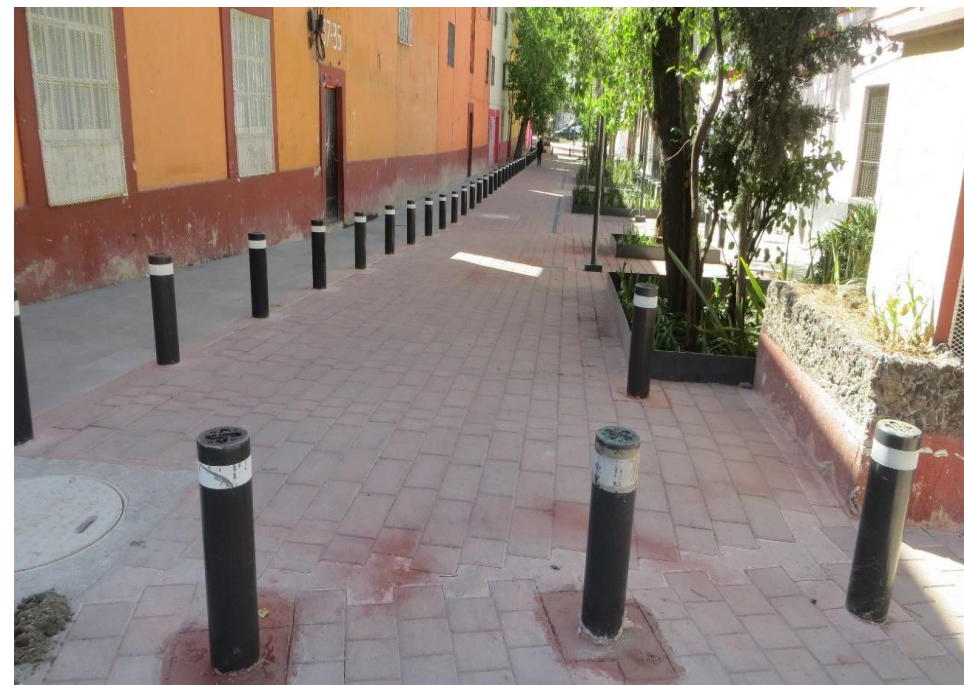
## Riva Palacio

**(POR ATENDER)**

Limpieza de fachadas a lo largo de la calle y riego con agua tratada de elementos arbustivos

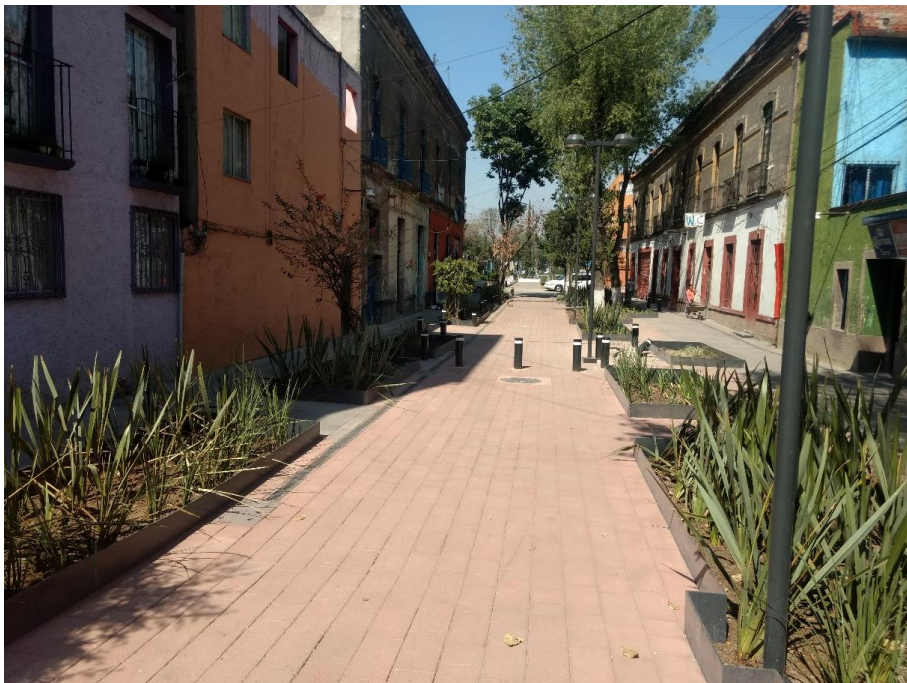
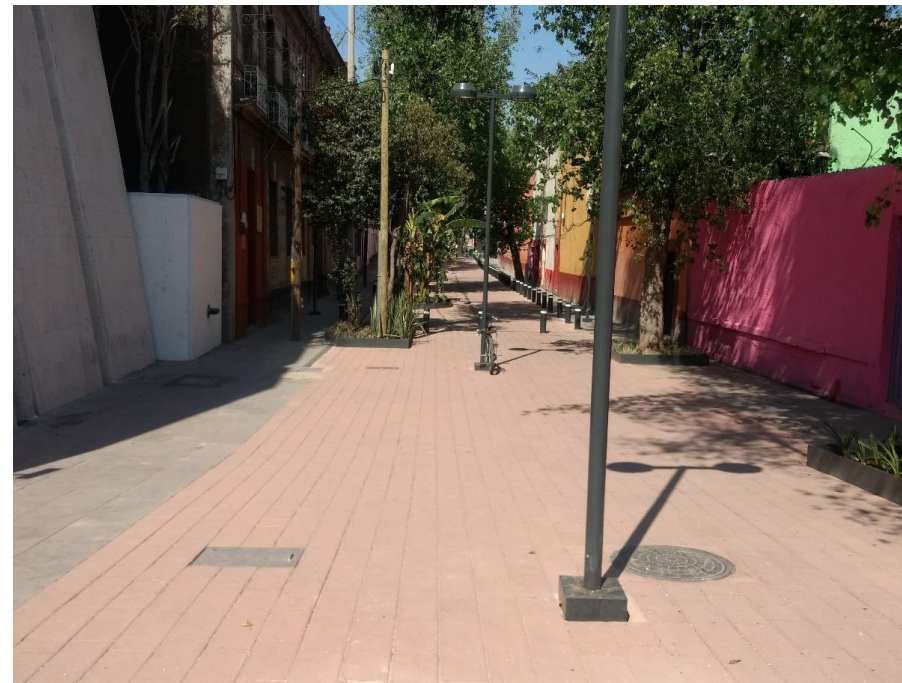
**(POR ATENDER)**

Colocación pendiente de mobiliario urbano en ambas calles peatonales

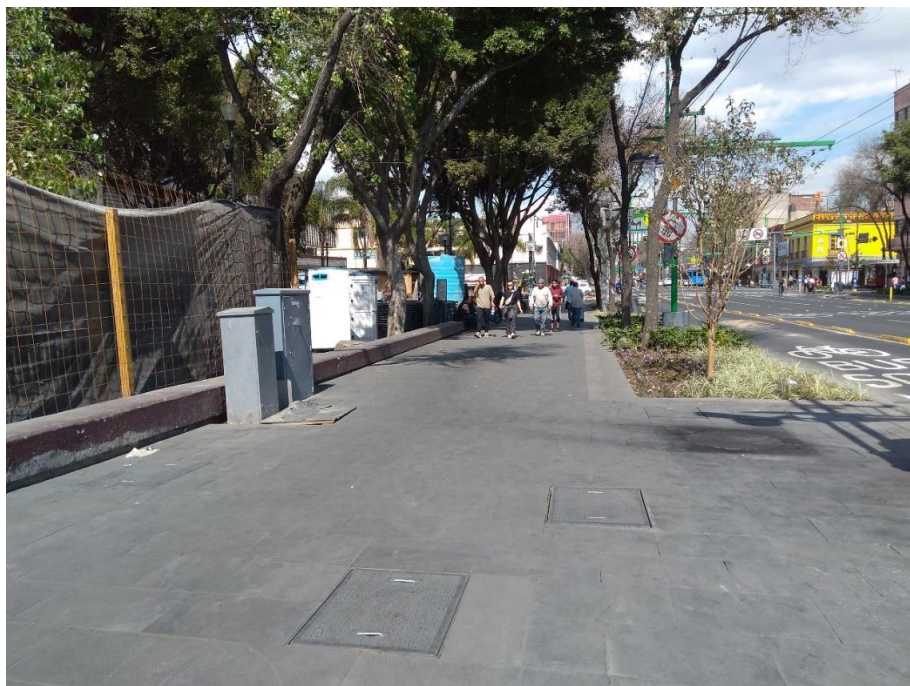
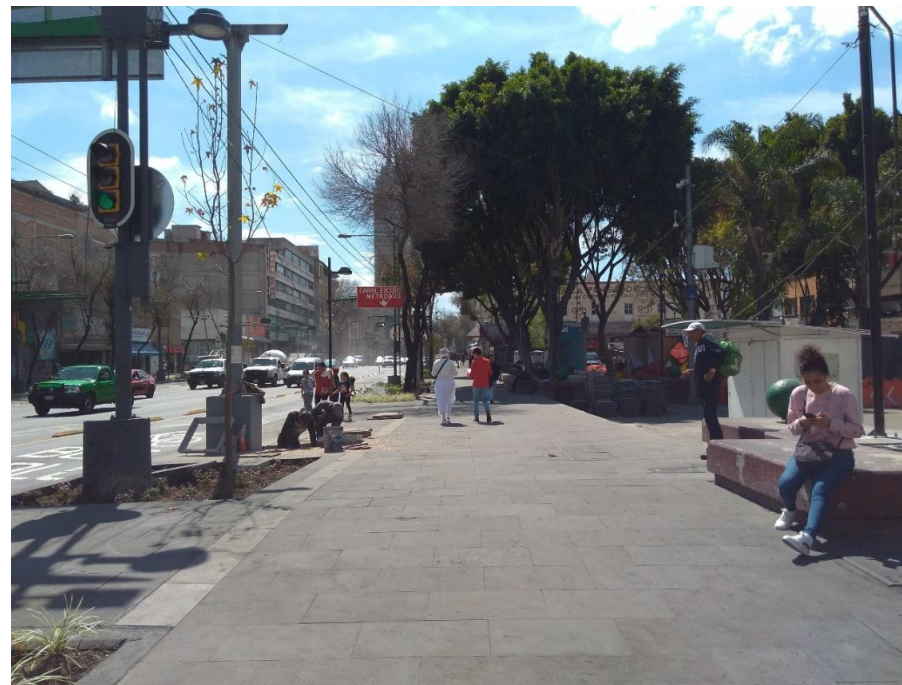
## Eje central de Pensador Mexicano a Mina

**(ATENDIDO)**

Colocación de placas metálicas para jardineras (NO CONSIDERADAS EN PROYECTO)

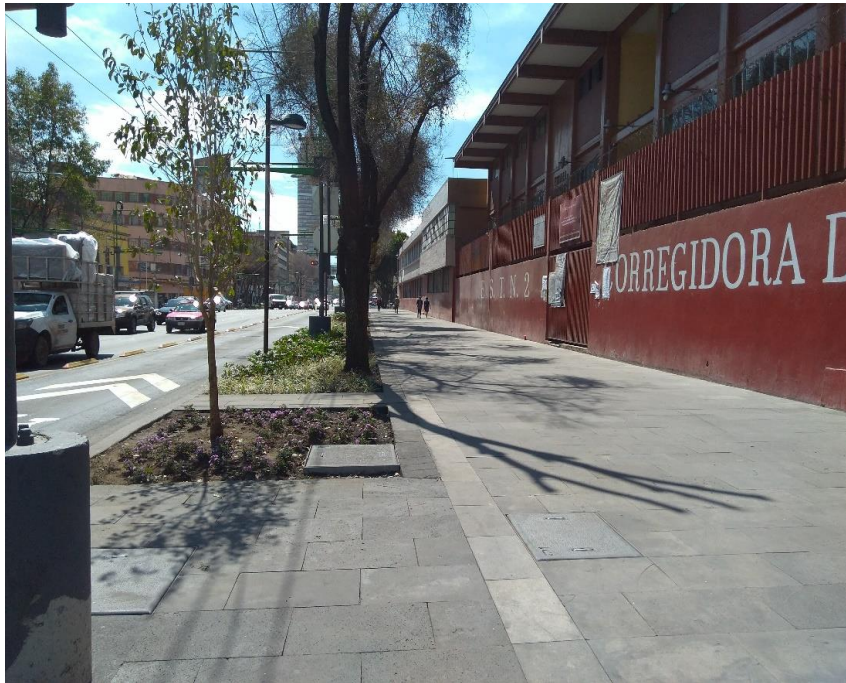
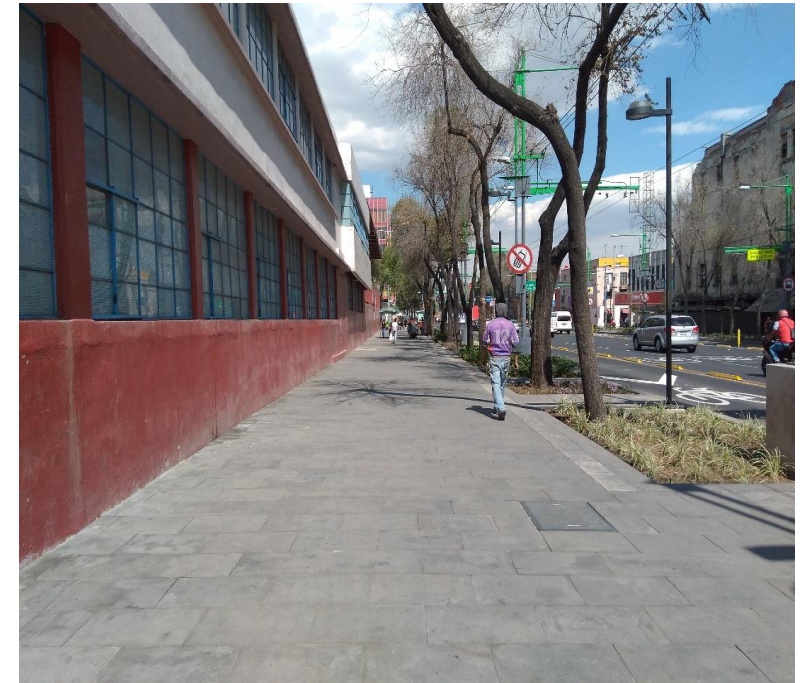
## Eje Central de Mina a Violeta

**(ATENDIDO)**

Colocación de placa metálica en jardinera no contemplada en proyectos y riego con agua tratada en elementos arbustivos.

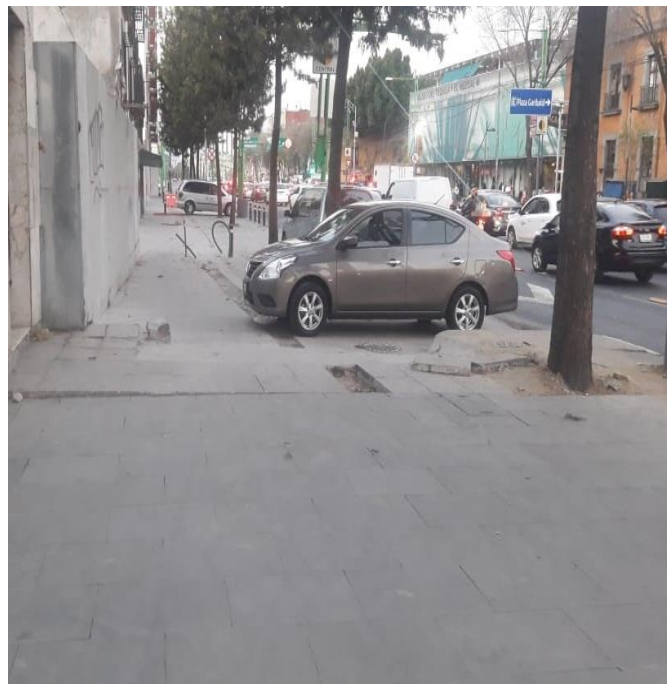
## Eje Central de Violeta a Pedro Moreno

**(ÁREA SIN INTERVENIR EN ESTA ETAPA)**

Pendiente colocación de recinto en banquetta, cambio de tapa de CFE.

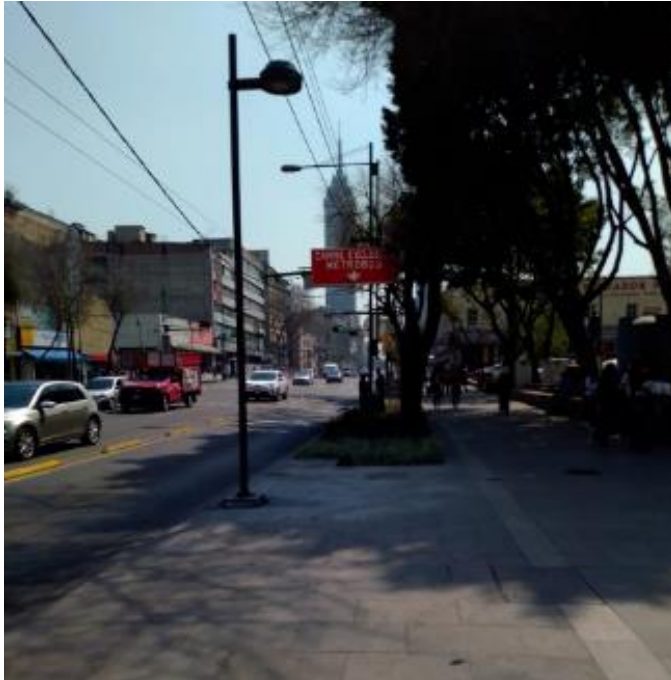
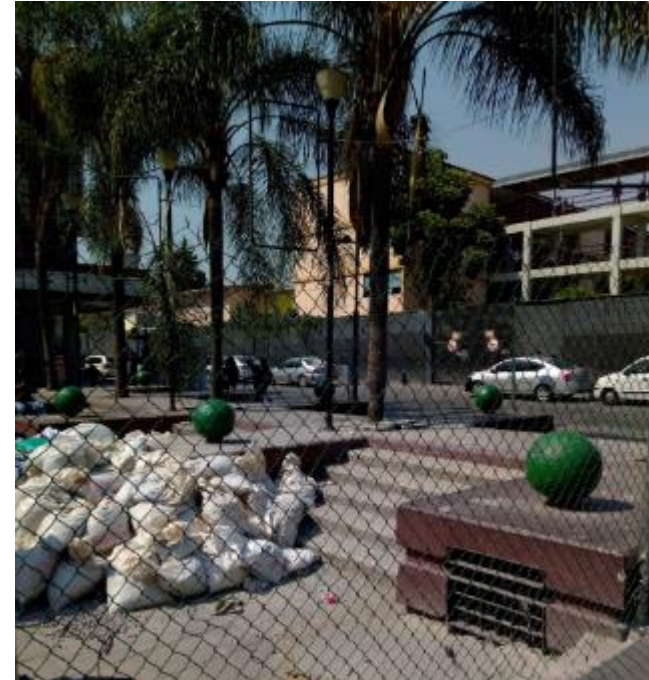
## Eje Central de Pensador Mexicano a Mina

**(ATENDIDO)**

Retiro de costales (Material propiedad de la empresa) , colocación de placas en jardineras (no se consideran en proyecto) y riego a las plantas  
(ATENDIDO)
