MESA DE TRABAJO INTERINSTITUCIONAL
DE INFRAESTRUCTURA Y OBRAS

8va. Sesión

Inicio de la transmisión en vivo
21 de abril de 2020

PENDIENTES ATENDIDOS AL 20 DE ABRIL DEL 2020

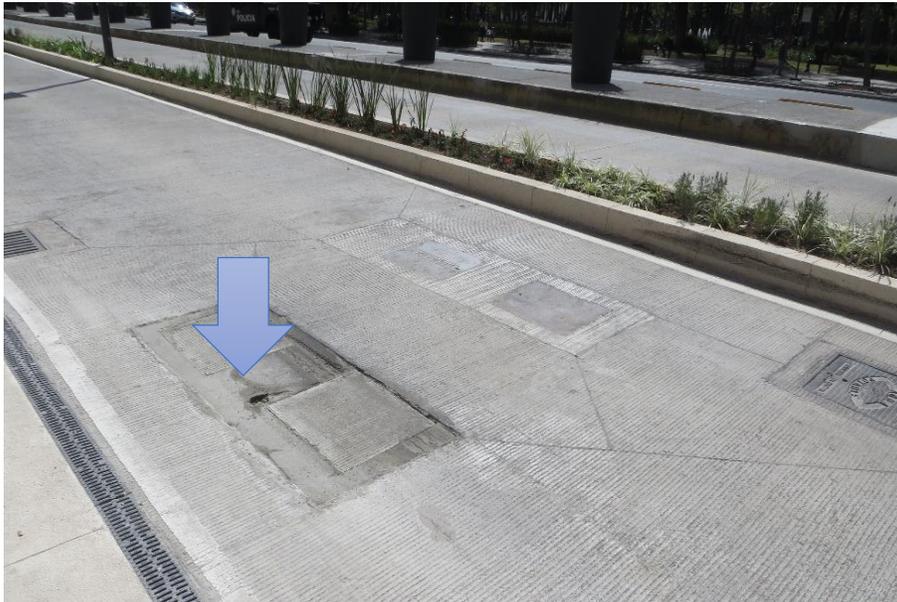
(ATENDIDO)

Reparación de registro frente al acceso del SAT

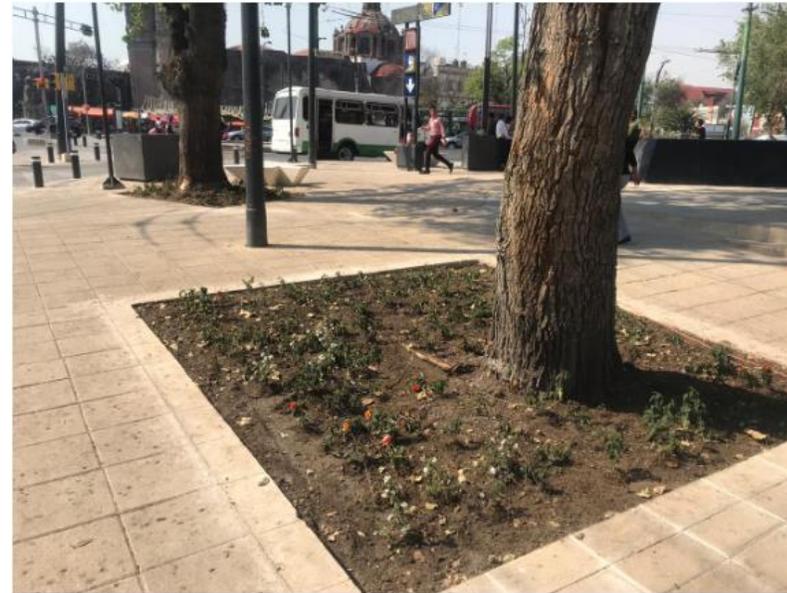
(ATENDIDO)

Colocación de placa metálica en jardinera. Y cambio de bolardo impactado.

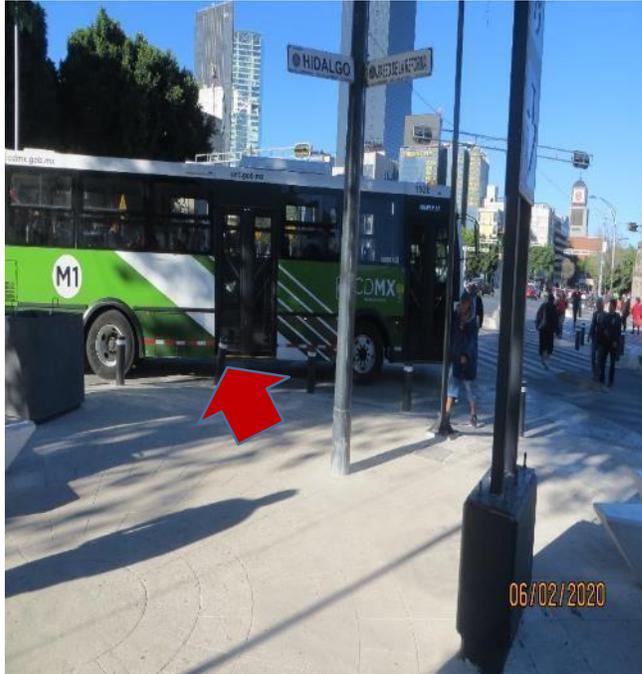
(ATENDIDO)

Recorrer bolardos por radio de giro de transporte Público, existe uno dañado.

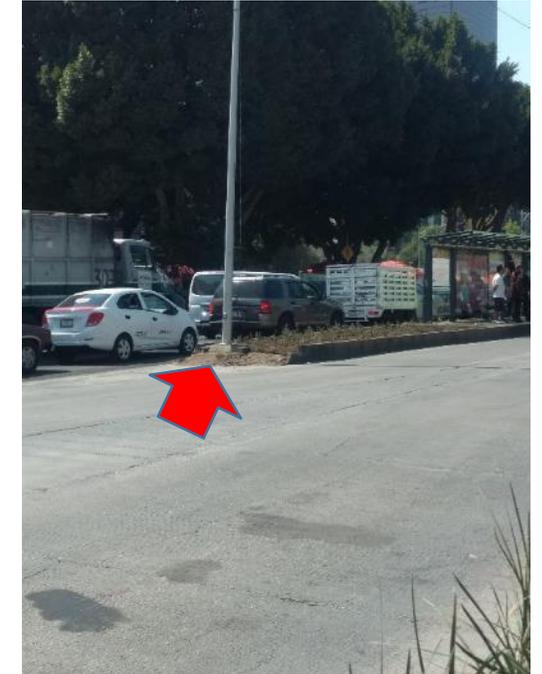
(POR ATENDER)

Completar guarnición en Bahía de Metrobus Estación Hidalgo.

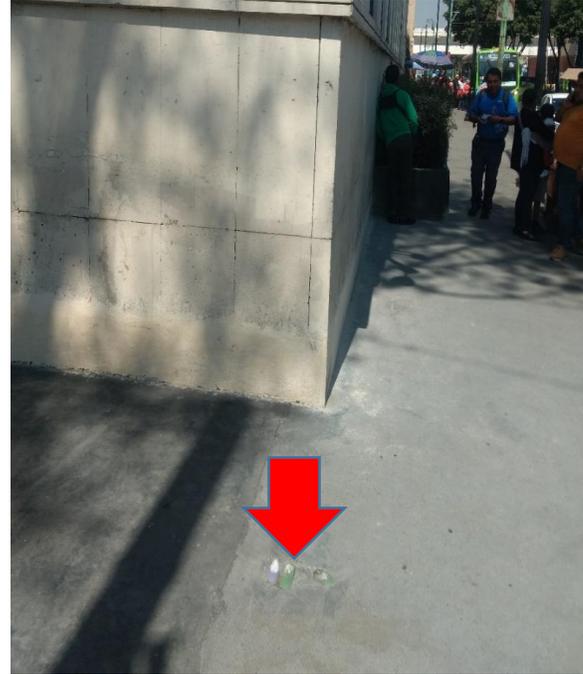
(ATENDIDO)

Tubería para instalación eléctrica expuesta.

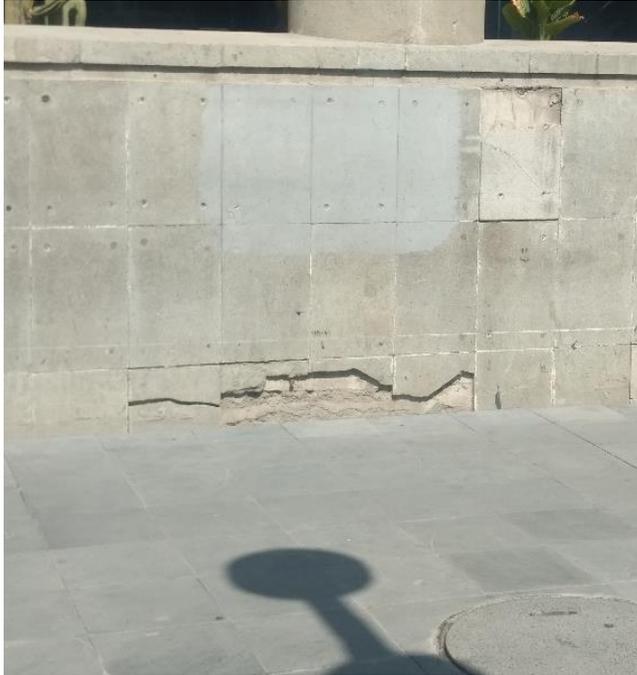
(NO IMPUTABLES A LA
OBRA)

Cambio de piezas en fachada
Teatro Hidalgo por trabajos de
la obra.

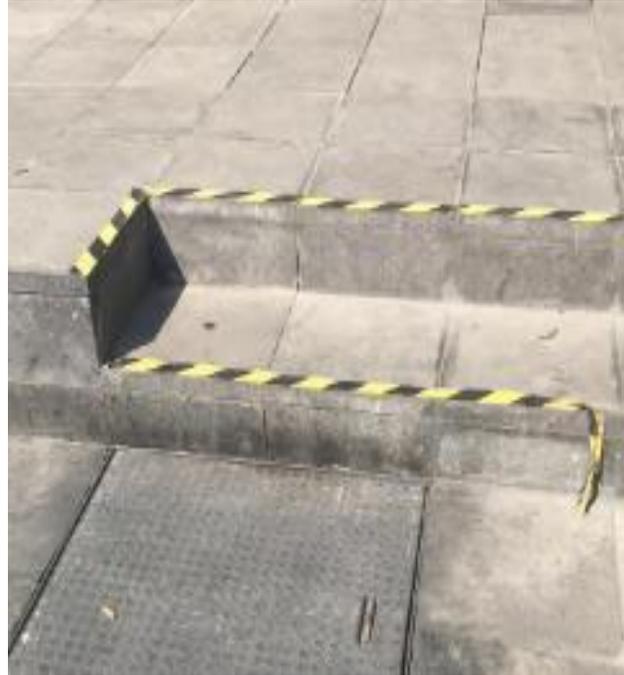
(ATENDIDO)

Cambio de tapas en registros
eléctricos, en acceso a Teatro
Hidalgo.

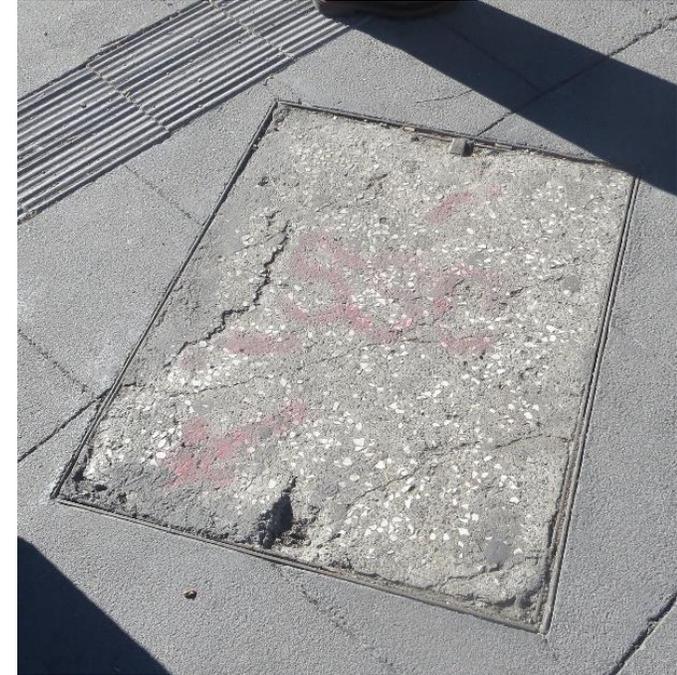
(ATENDIDO)

Cambio de tapa de registro esq. Eje
central

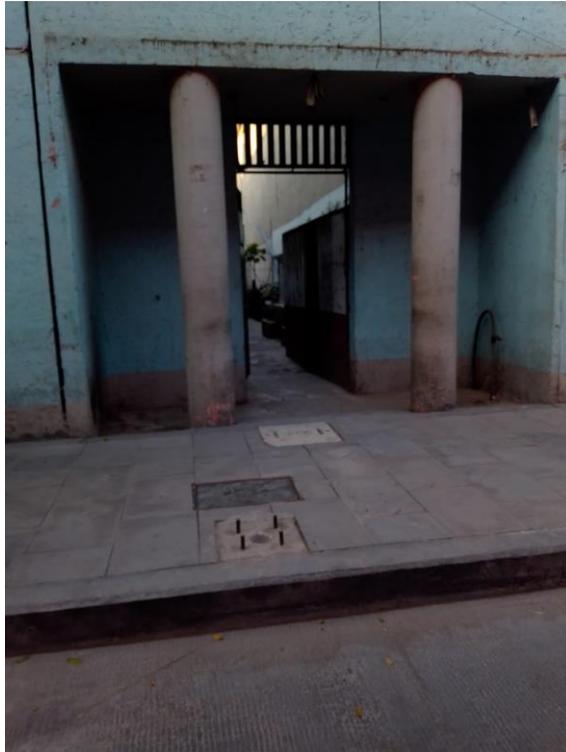
(ATENDIDO)
colocación de tapa de registro

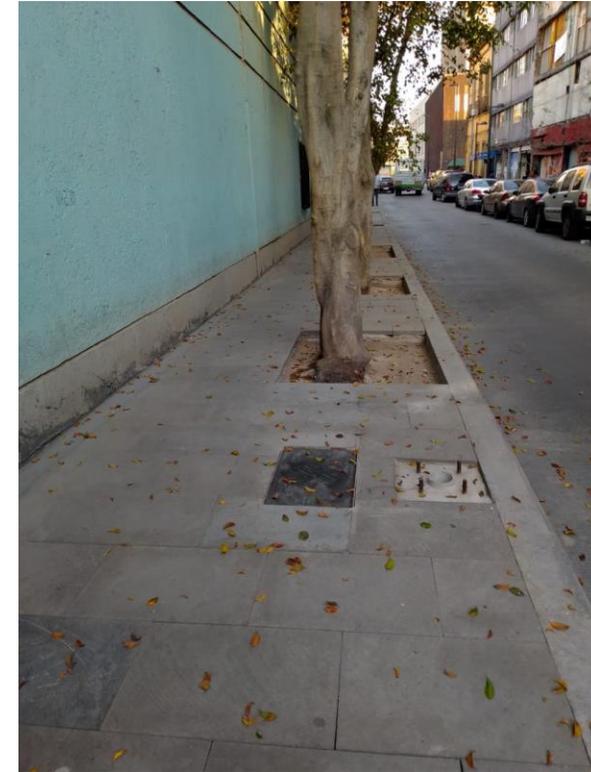
(ATENDIDO)
Postes de alumbrado público.

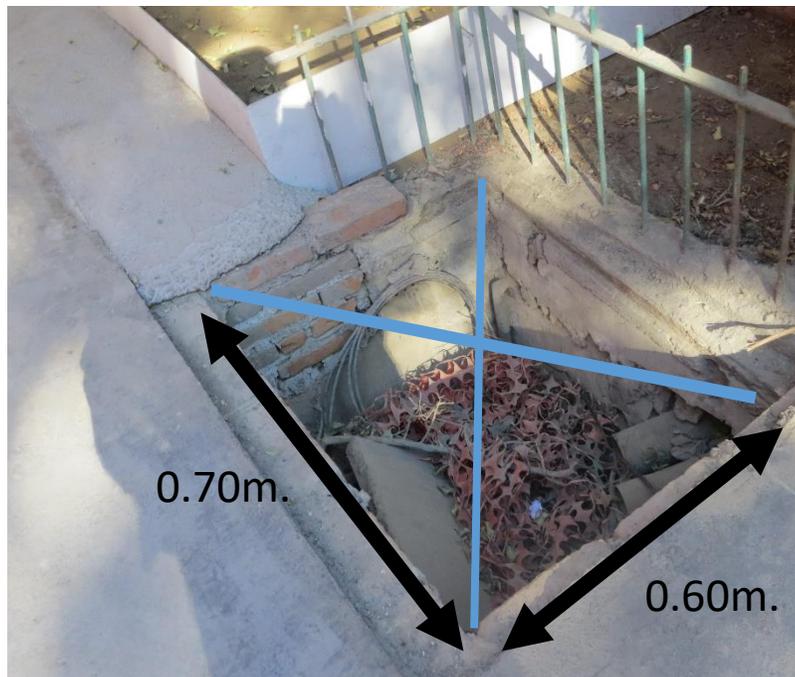
(POR ATENDER)

Tapa de registro esq. 2 callejón de
san Juan de Dios.

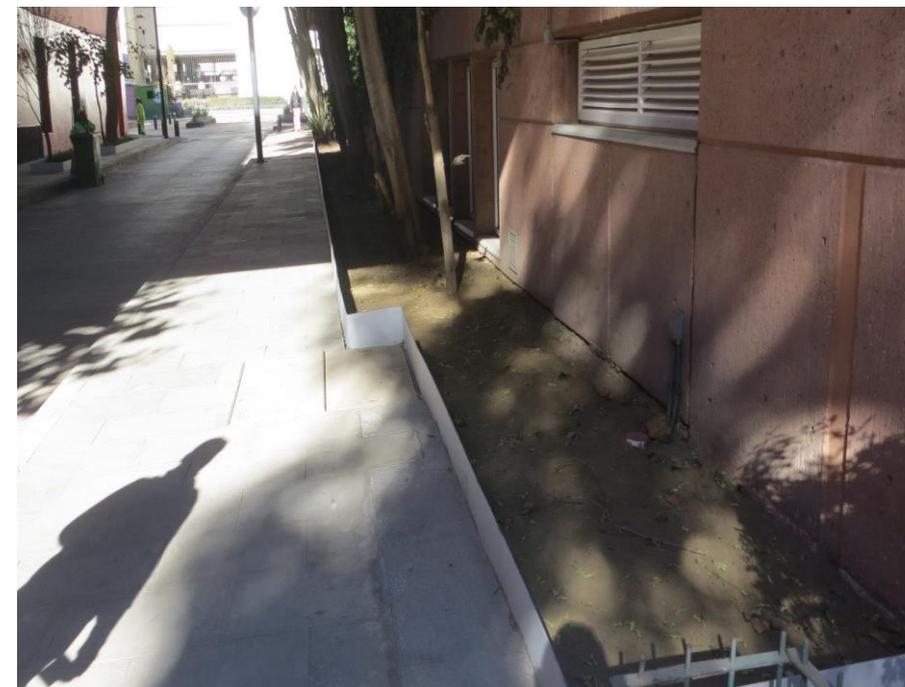
(POR ATENDER)

Plantación en jardinera , edificio del museo
Franz Mayer.

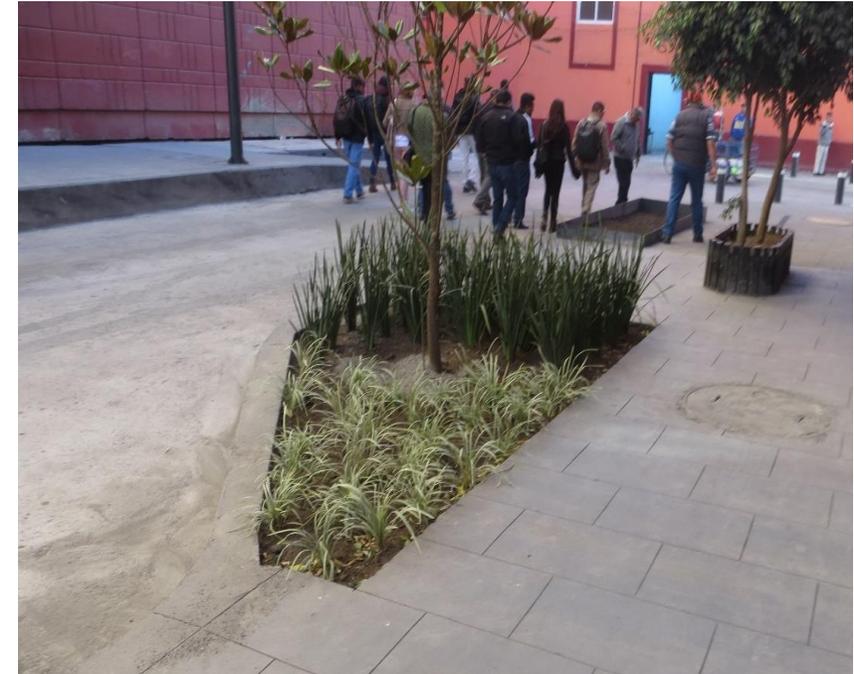
(POR ATENDER)

Plantación en jardinera afuera de la Nana

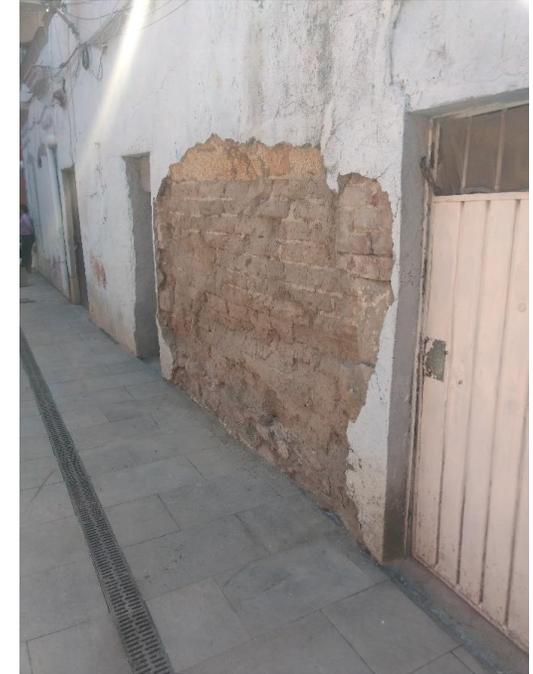
(ATENDIDO)

Repellado de muro , se cuenta
con minuta del percance a la
hora de estar trabajando afuera de
dicho inmueble.

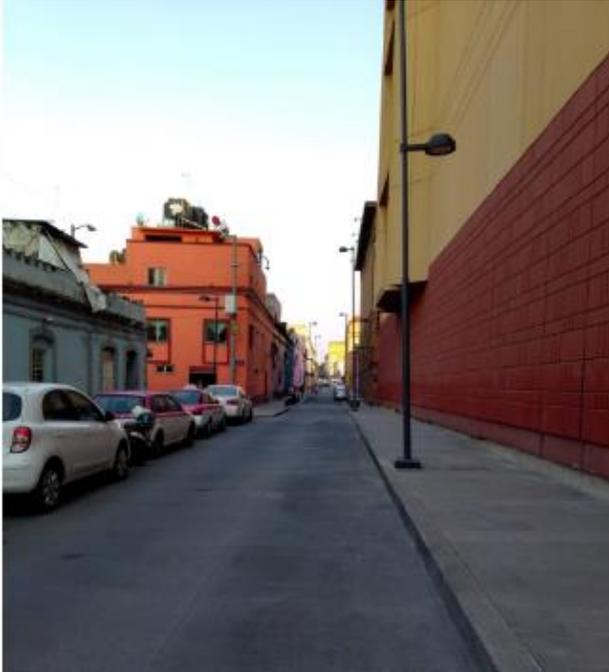
(ATENDIDO)

Falta colocación de postes y luminarios nuevos en toda la calle.

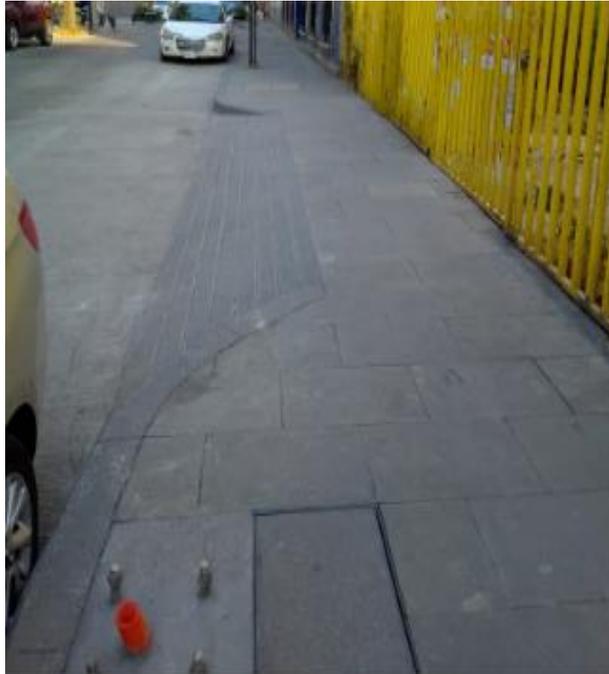
(ATENDIDO)

Terminar rayado en rampa

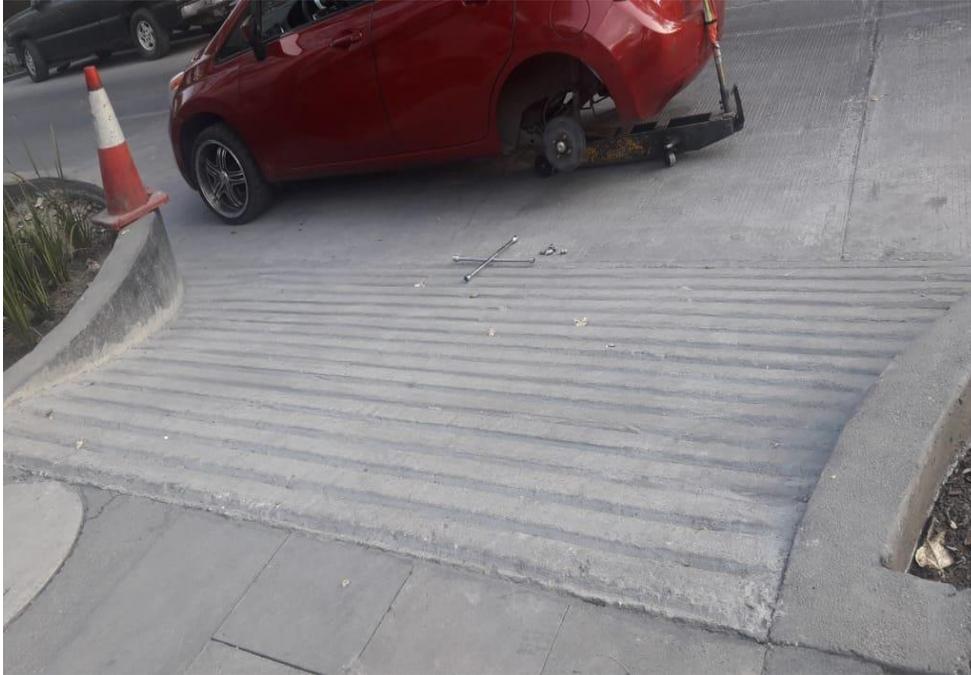
**(NO IMPUTABLE A LA OBRA)
SE EJECUTO SEGÚN PROYECTO**

Esta rampa tiene mucha pendiente y no suben los autos, raspan la parte baja de estos

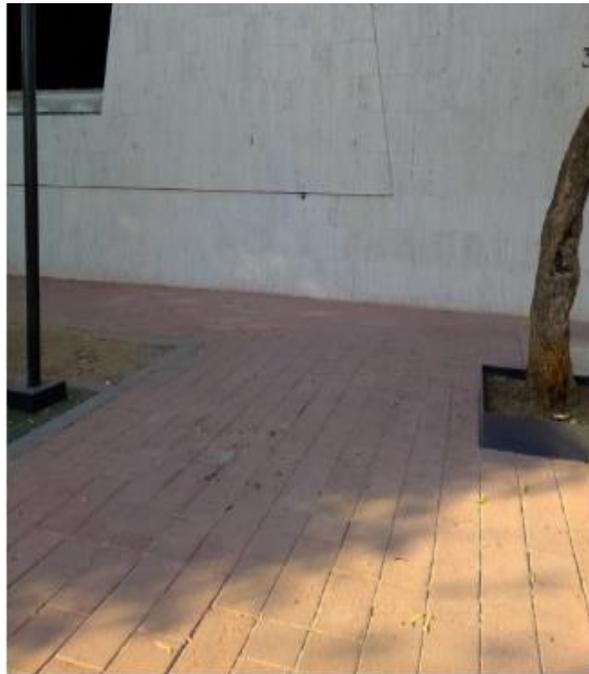
(ATENDIDO)

Terminar de colocar recinto y retiro del sobrante

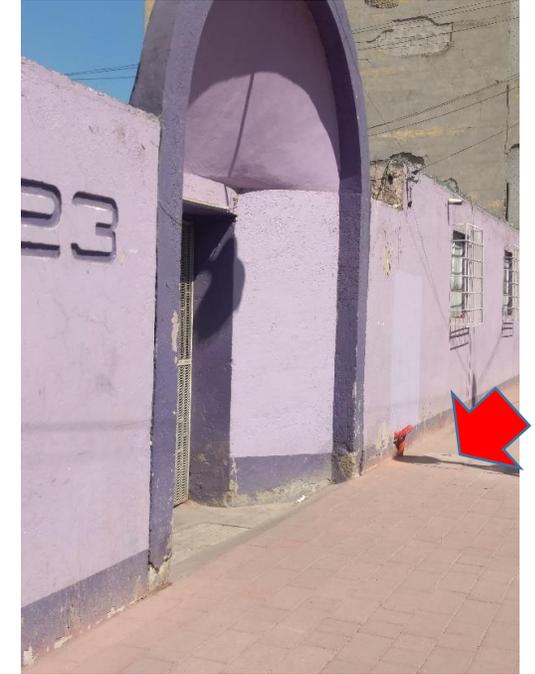
(ATENDIDO)

(falta toma de CFE baja tensión)

Retiro de manguera de instalación eléctrica a lo largo de la calle

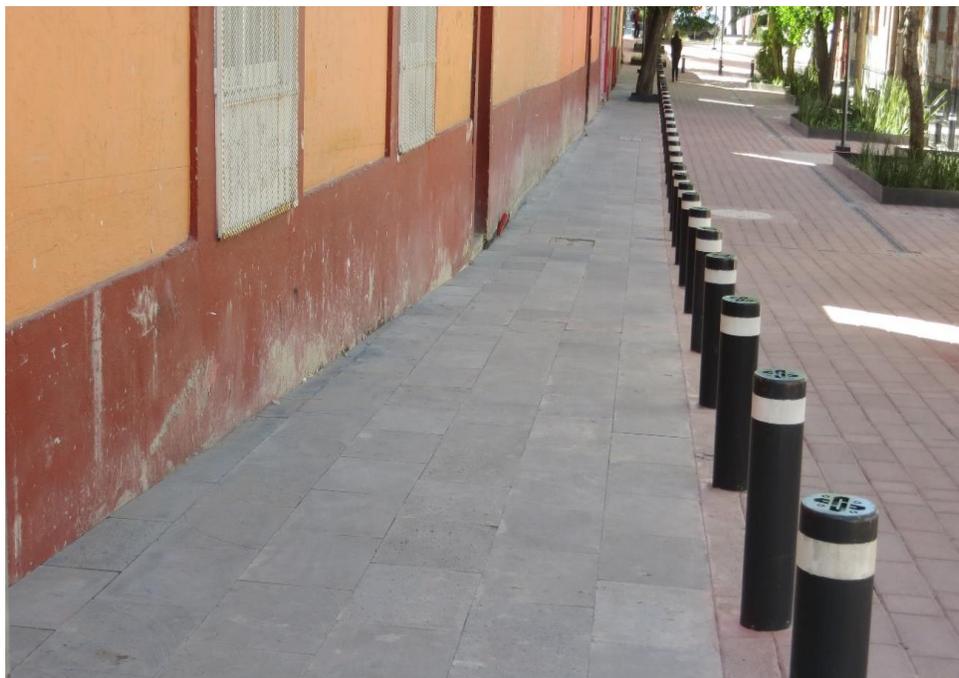
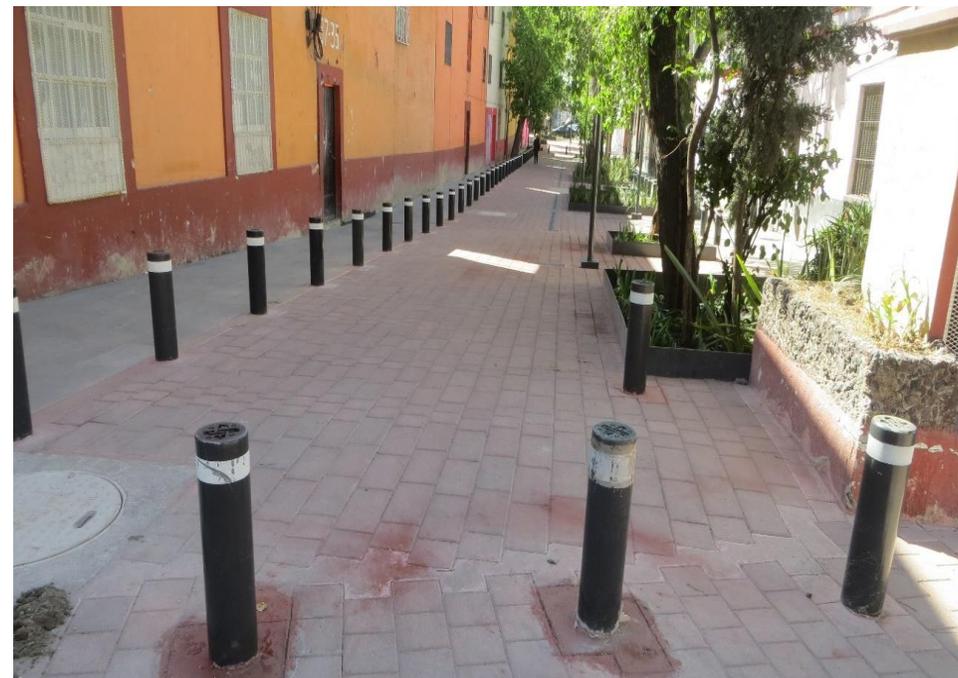
(POR ATENDER)

Limpieza de fachadas a lo largo de la calle y riego con agua tratada de elementos arbustivos

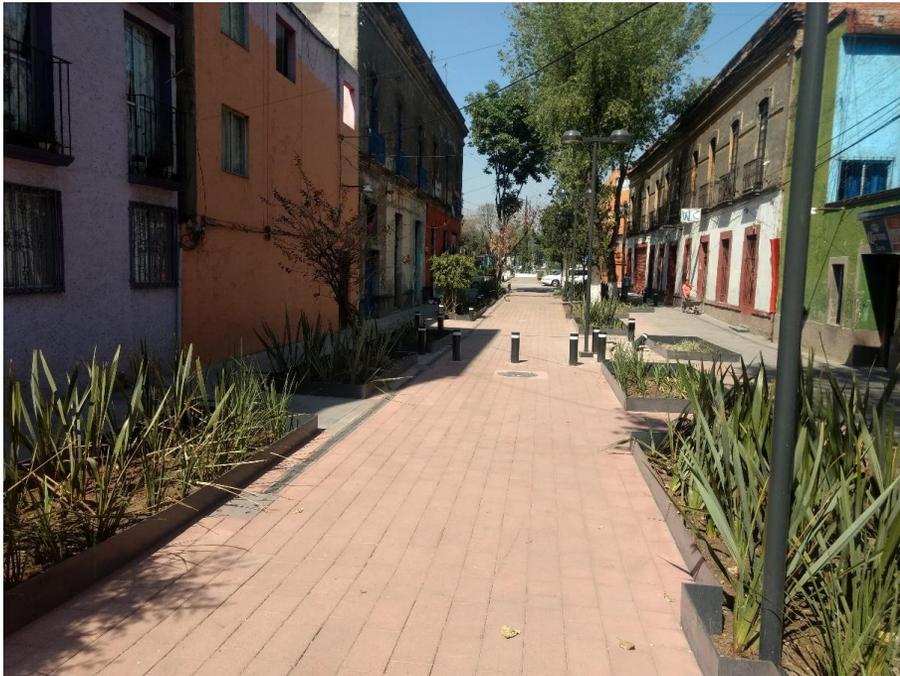
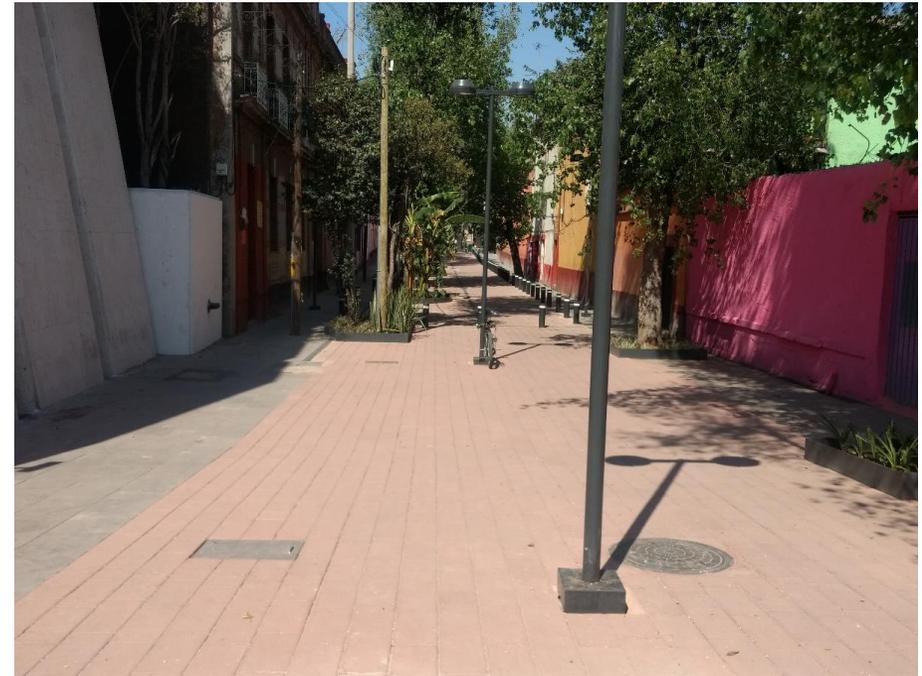
(POR ATENDER)

Colocación pendiente de mobiliario urbano en ambas calles peatonales

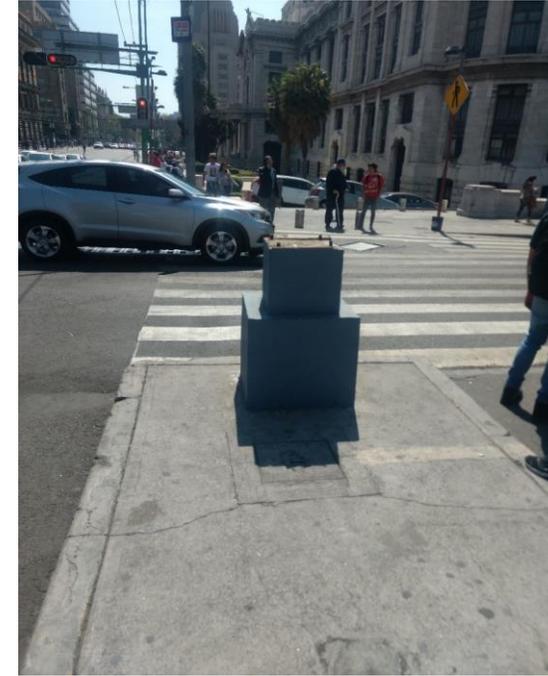
(ATENDIDO)

Retiro de dado de concreto de señalamiento esq. Av. Hidalgo.

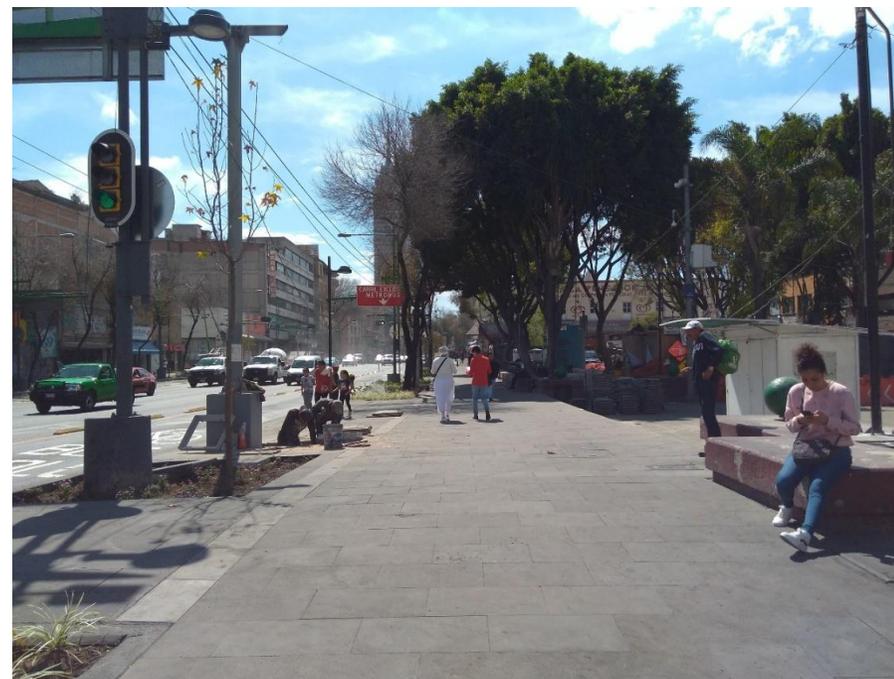
(ATENDIDO)

Colocación de placas metálicas para jardineras (NO CONSIDERADAS EN PROYECTO)

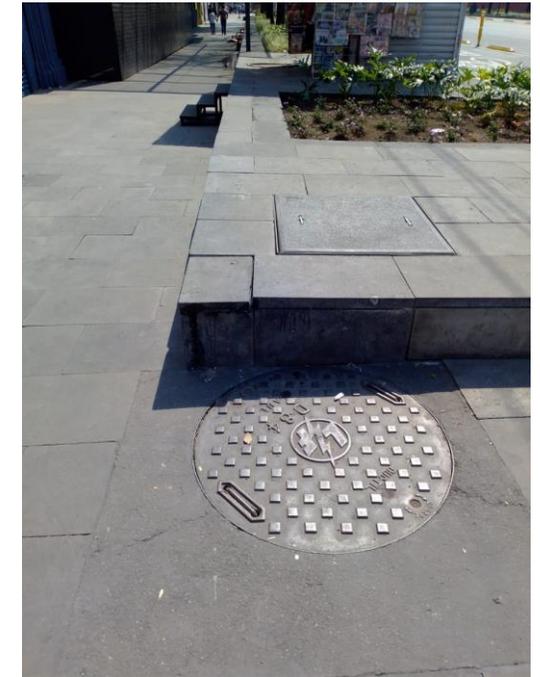
(ATENDIDO)

Colocar recinto suelto.

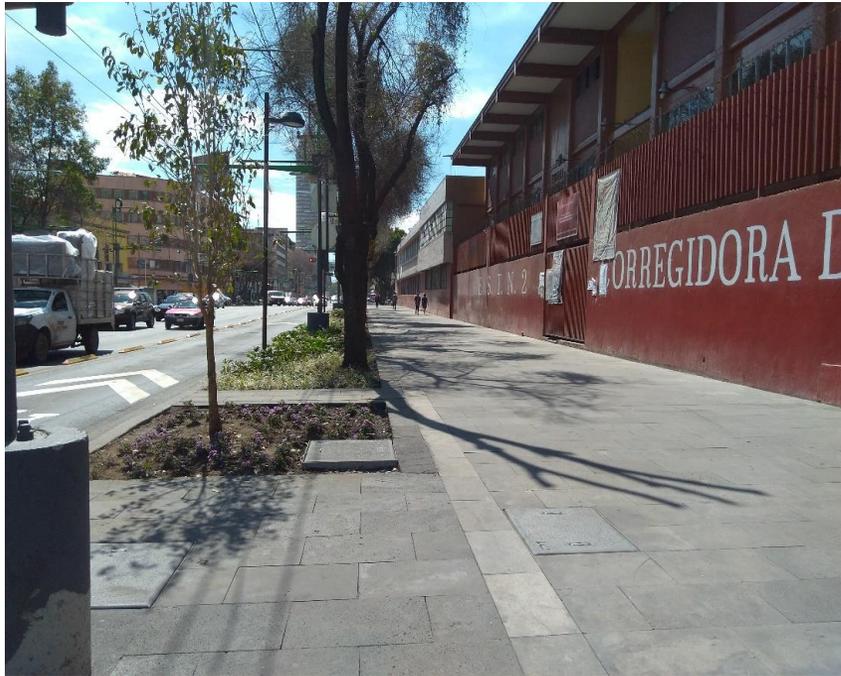
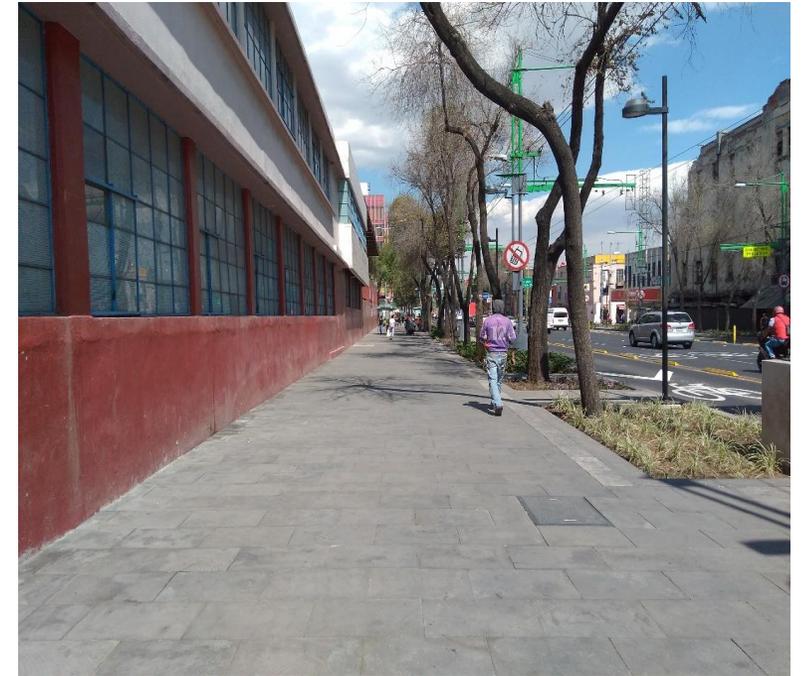
(ATENDIDO)

Colocación de placa metálica en jardinera no contemplada en proyectos y riego con agua tratada en elementos arbustivos.

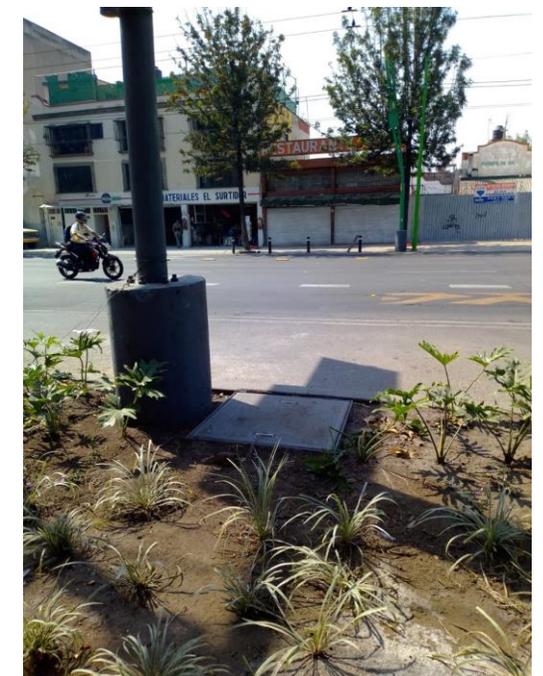
(ATENDIDO)
Colocación tapa de registro.

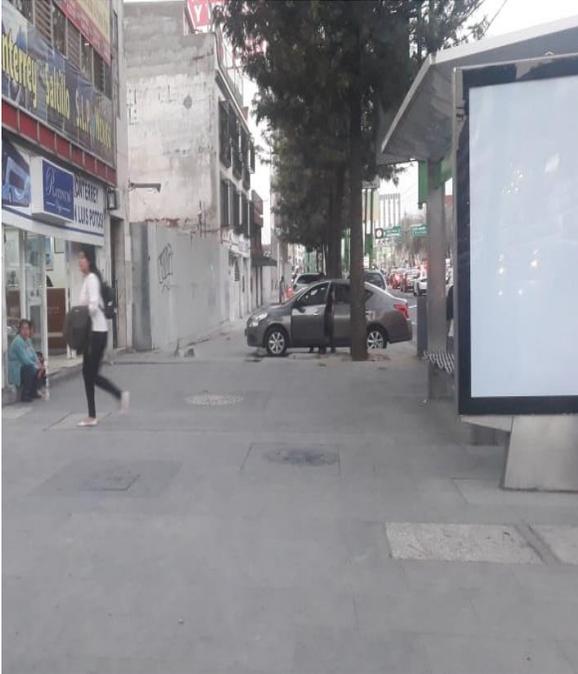
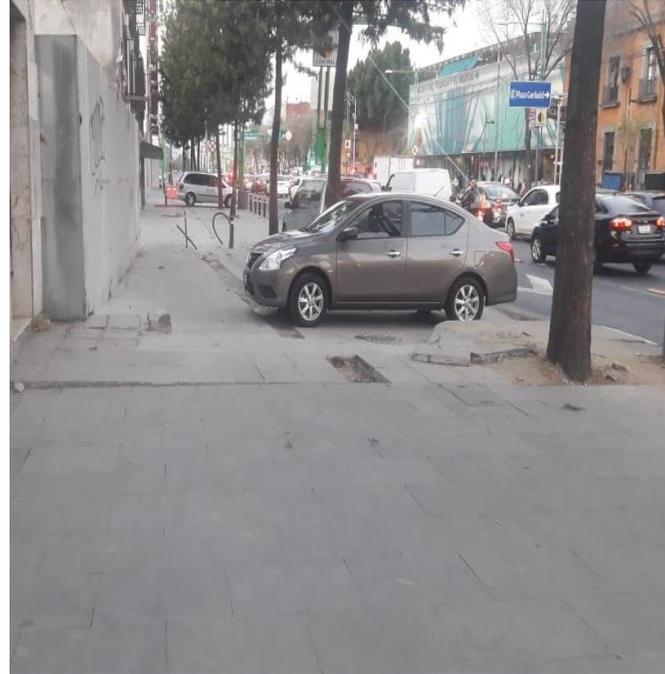
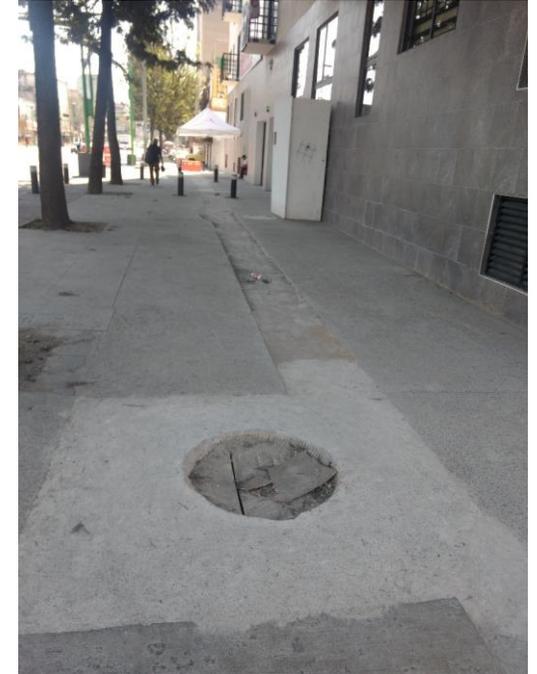
(ÁREA SIN INTERVENIR EN ESTA ETAPA)

Pendiente colocación de recinto en banqueta, cambio de tapa de CFE.

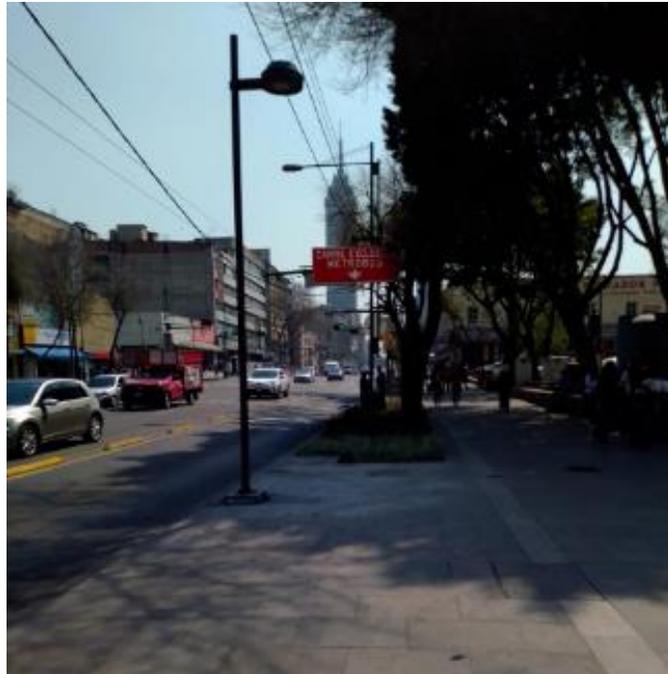
(ATENDIDO)

(ATENDIODO)

Retiro de costales (Material propiedad de la empresa) , colocación de placas en jardineras (no se consideran en proyecto) y riego a las plantas (ATENDIDO)

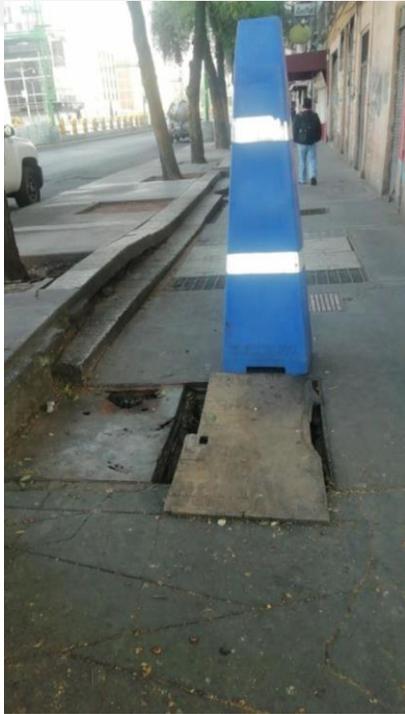
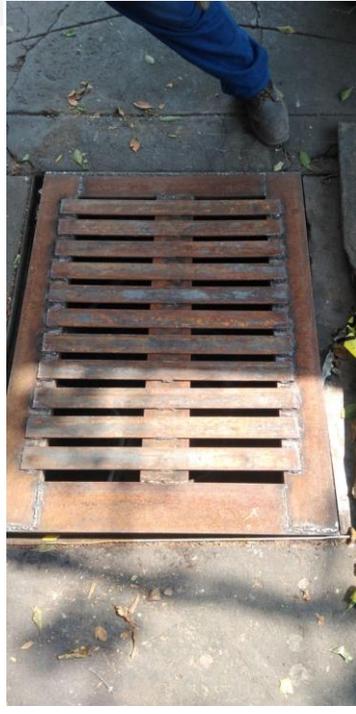
DIRECCION	ENTRE CALLES	CANTIDAD	DESCRIPCIÓN
EJE CENTRAL	HONDURAS	1	DAÑO EN TAPA DE REGISTRO DE CIRCUITOS DE BAJA TENSIÓN

Faltante de tapa		Instalación de tapa
