MESA INTERINSTITUCIONAL DE INFRAESTRUCTURA

XVI SESIÓN. Agosto

09 de agosto de 2022

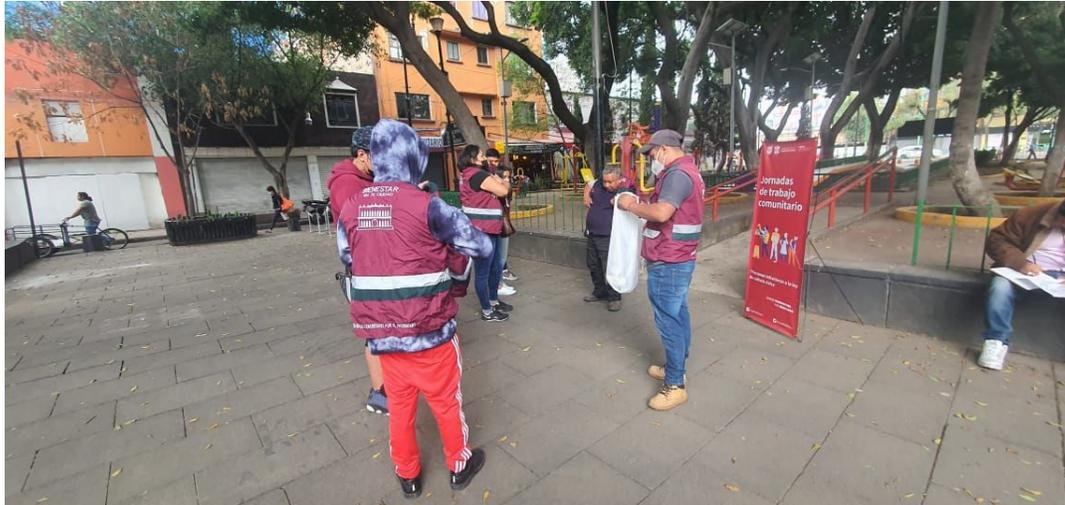
Atención de limpieza de áreas verdes en Plaza Vizcaínas y limpieza de ventanas arqueológicas en República de Argentina, con apoyo de 5 infractores de Justicia Cívica, 2 de agosto de 2022

Limpieza y poda de áreas verdes en Plaza Loreto, así como la limpieza de ventanas arqueológicas en República de Argentina, con apoyo de 7 infractores de Justicia Cívica, 26 de julio de 2022

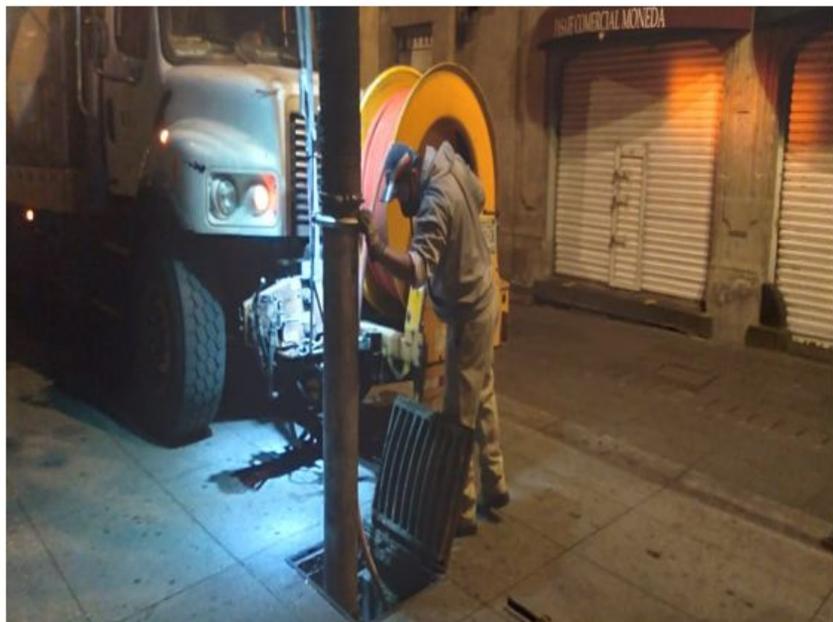
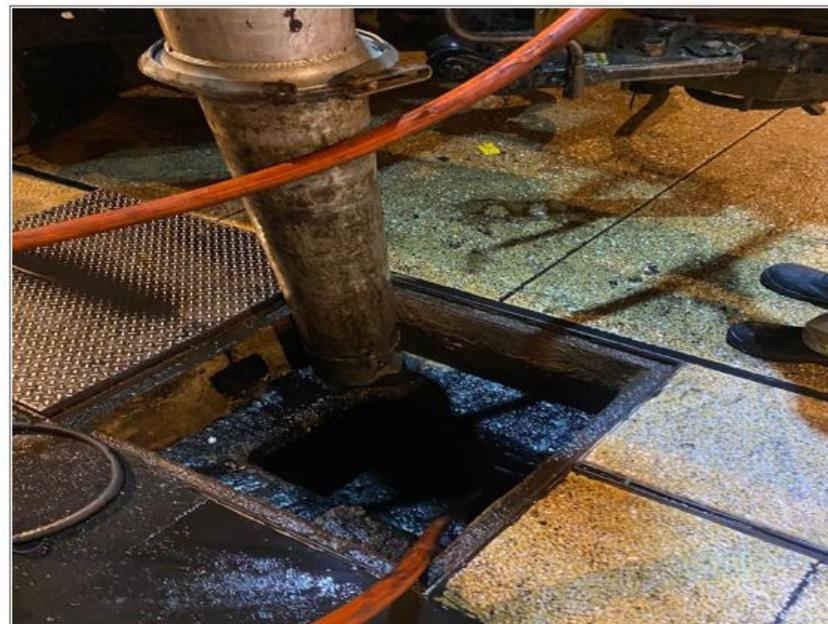
SAN ILDEFONSO ENTRE REPÚBLICA DE ARGENTINA Y JESÚS MARÍA

AVANCE DE TRABAJO LIMPIEZA Y DESAZOLVE DE 200 ML DE ATARJEA, 3 PV, 6 CP, 8 ML DE ALBAÑAL.

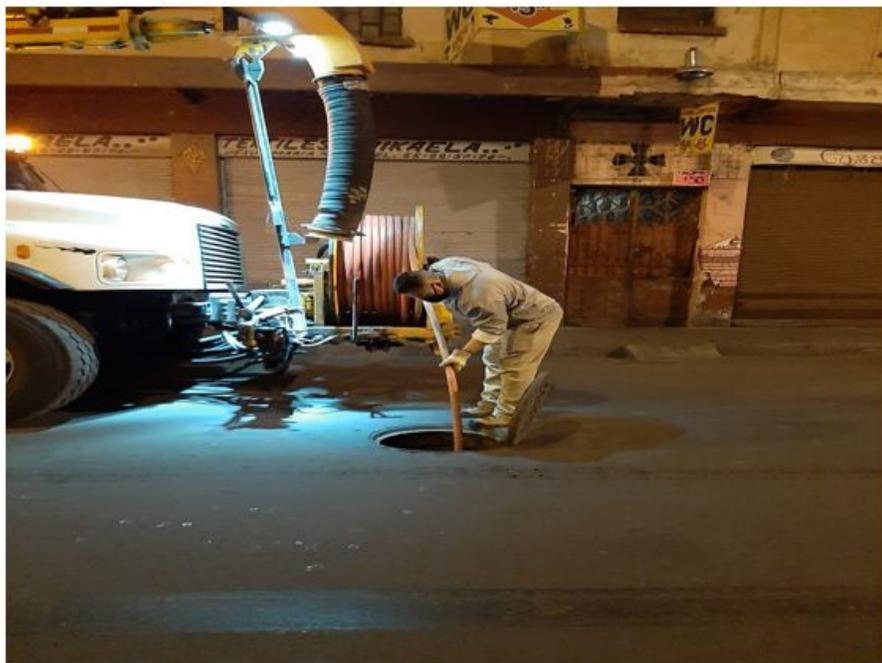
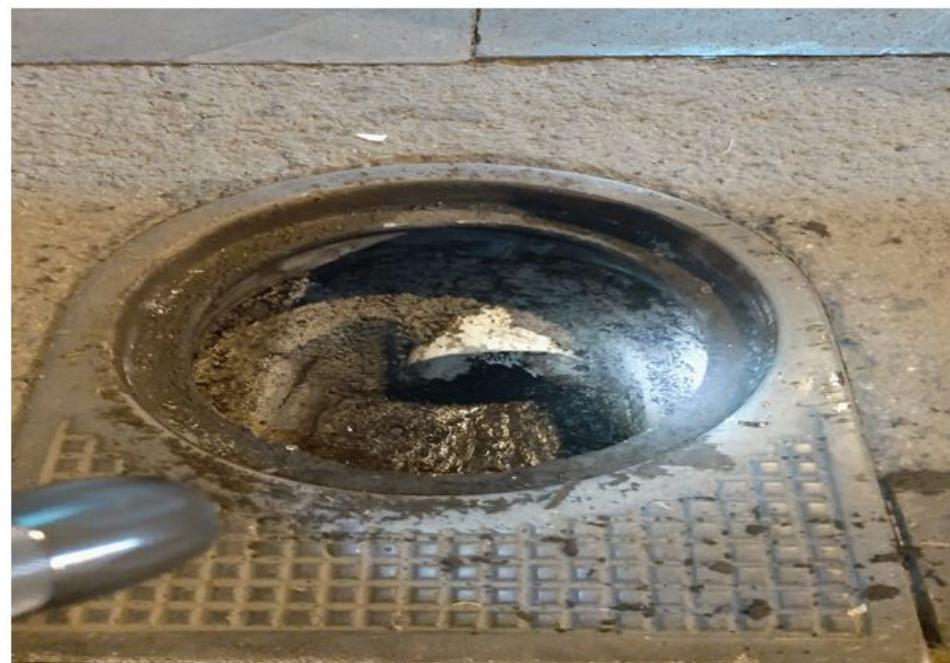
LUIS GONZÁLEZ OBREGÓN

ENTRE REPÚBLICA DE BRASIL Y REPÚBLICA DE ARGENTINA

AVANCE DE TRABAJO LIMPIEZA Y DESAZOLVE DE 180 ML DE ATARJEA, 2 PV, 2 CP, 3 RP, 8 ML DE ALBAÑAL.

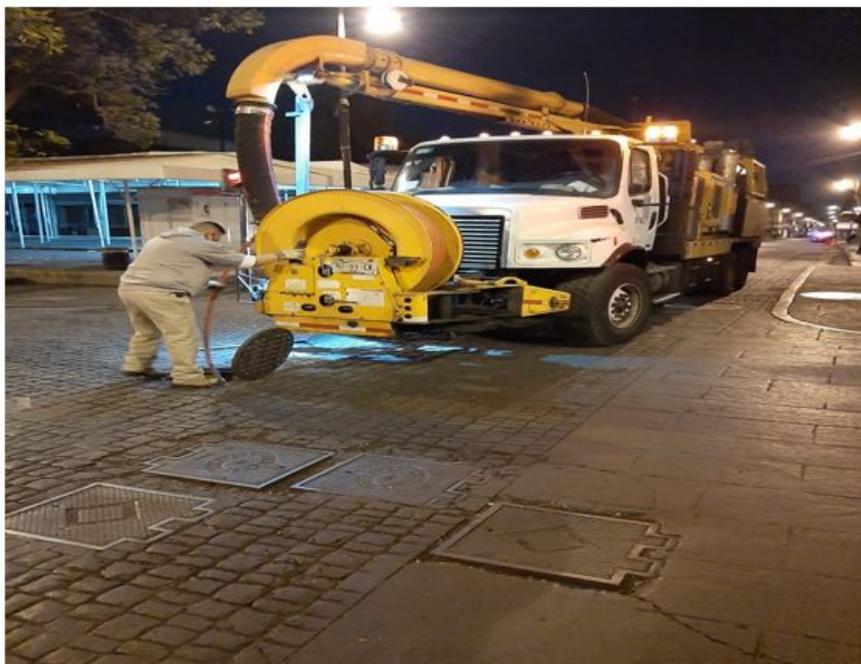
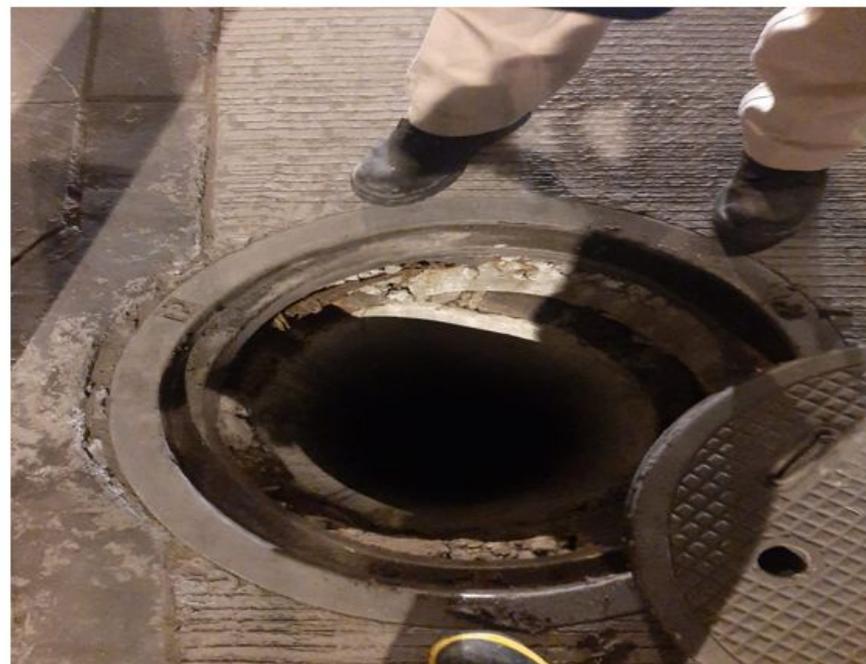
REPÚBLICA DE BRASIL ENTRE 5 DE MAYO Y REPÚBLICA DE VENEZUELA

AVANCE DE TRABAJO LIMPIEZA Y DESAZOLVE DE 200 ML DE ATARJEA, 3 PV, 3 CP, 6 ML DE ALBAÑAL

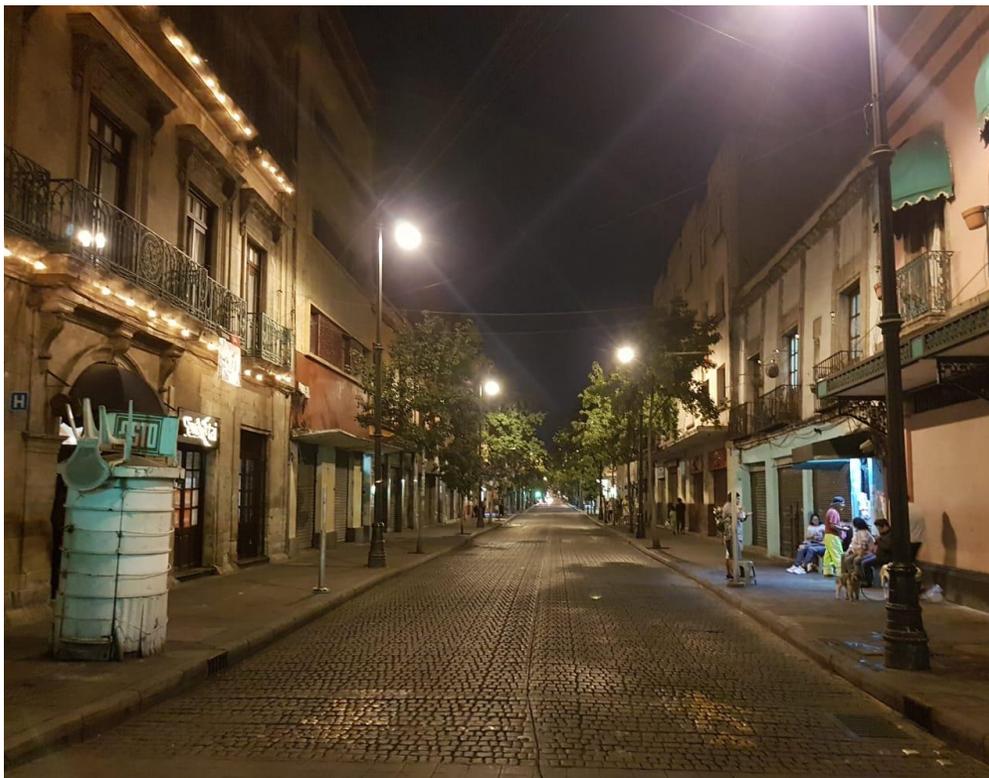
5 DE FEBRERO

RESTABLECIMIENTO DE ITM.

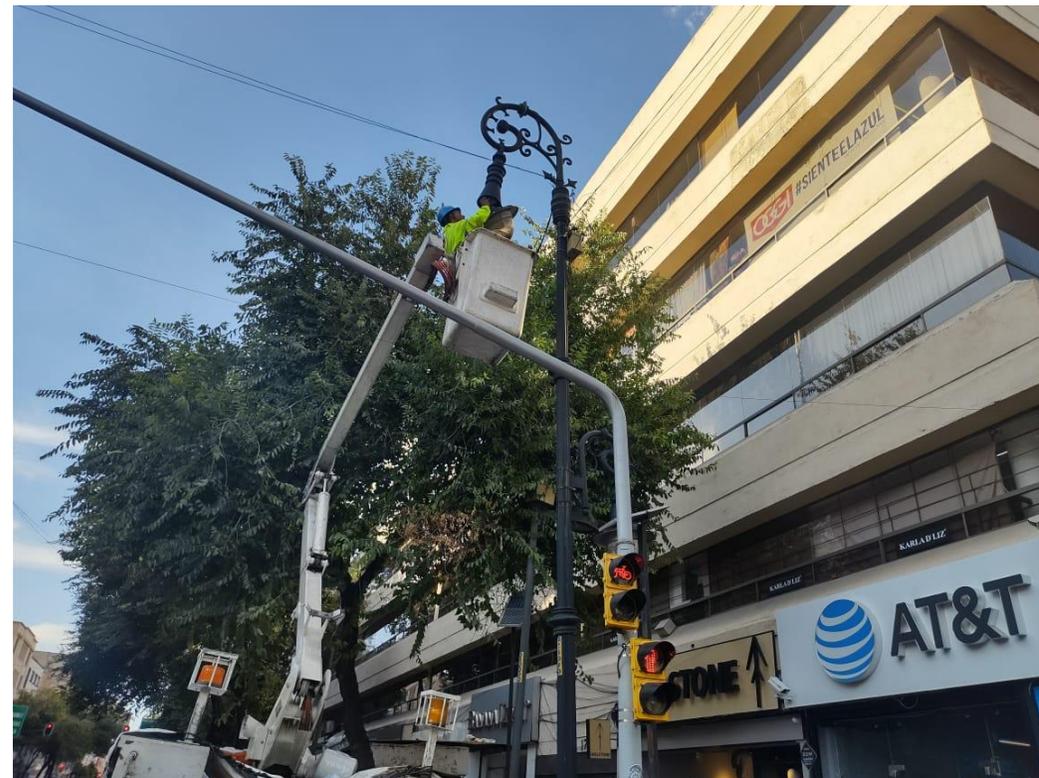
20 DE NOVIEMBRE

CAMBIO DE LUMINARIA.

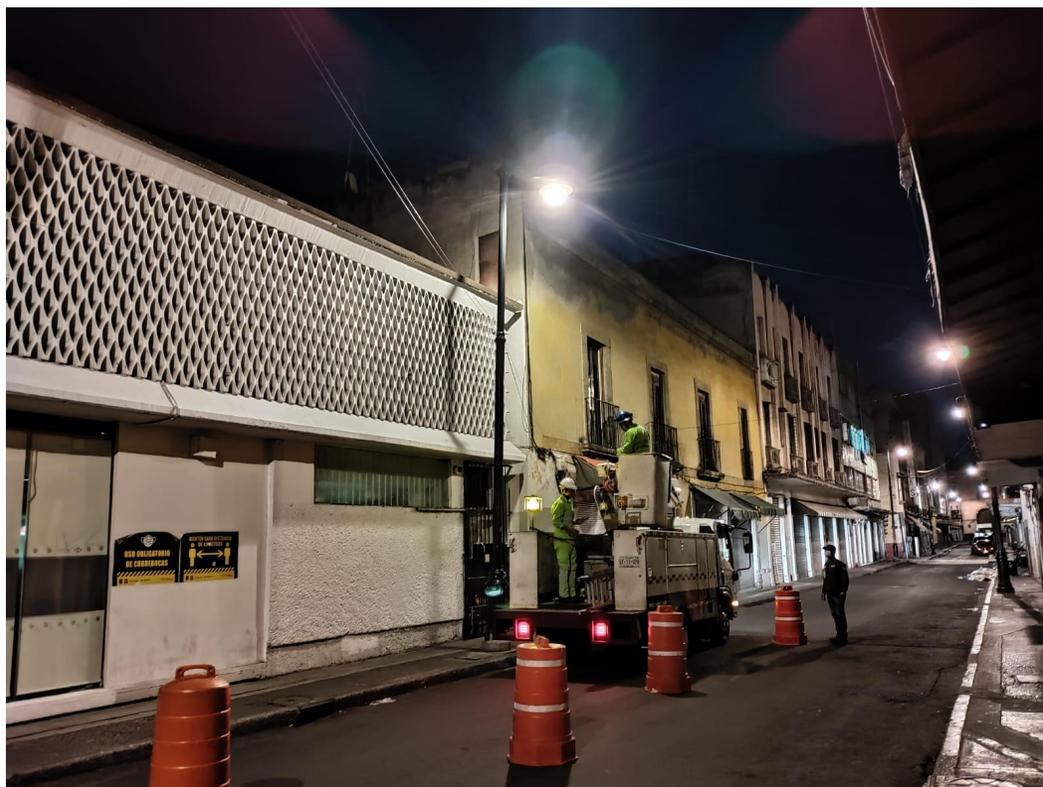
LAS CRUCES

CAMBIO DE LÁMPARA.

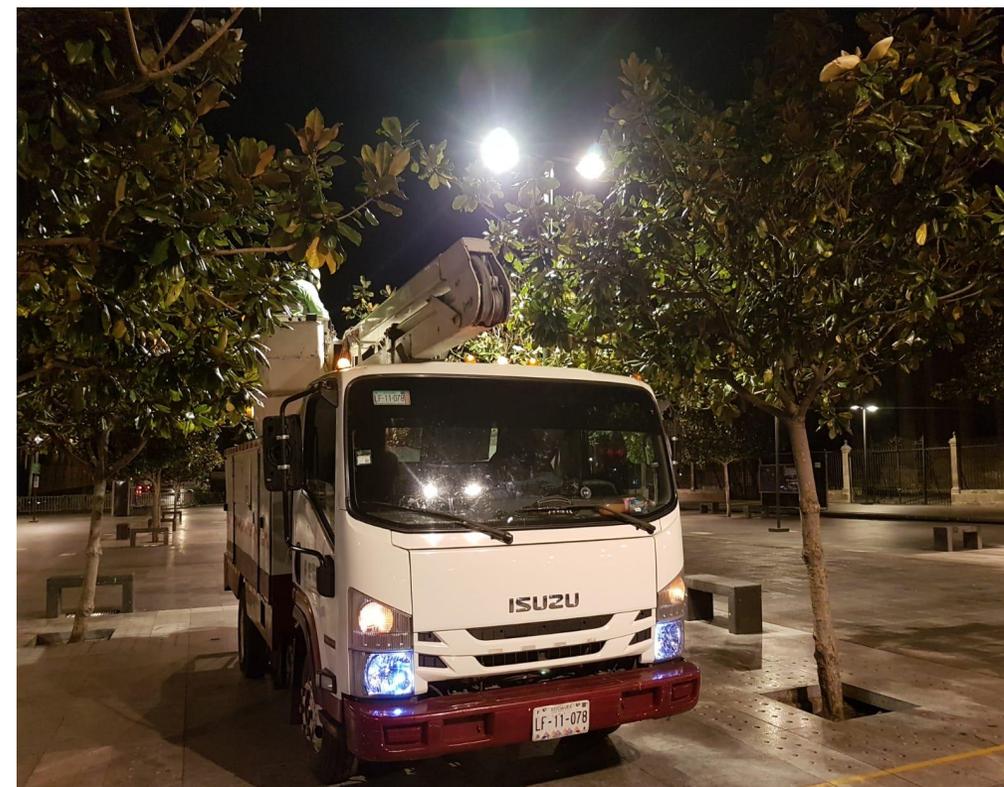
MONEDA

CAMBIO DE LÁMPARA, BALASTRO Y SOCKET.

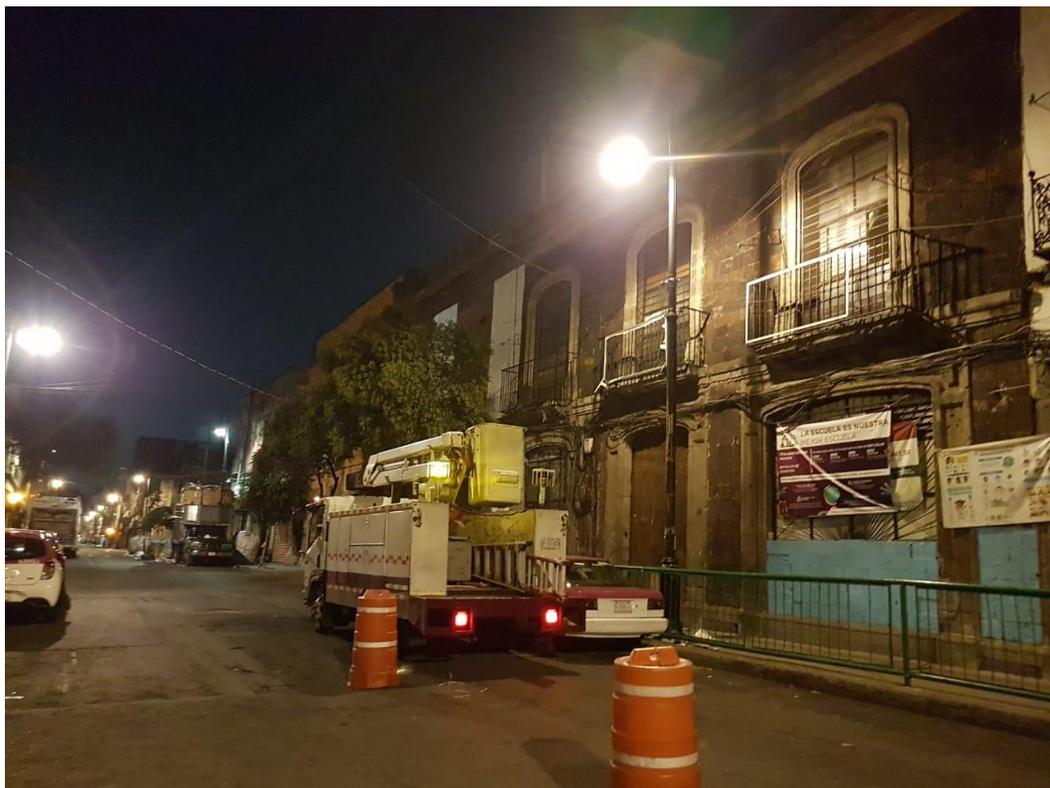
REPÚBLICA DE ARGENTINA

RECONEXIÓN DE LÍNEAS.

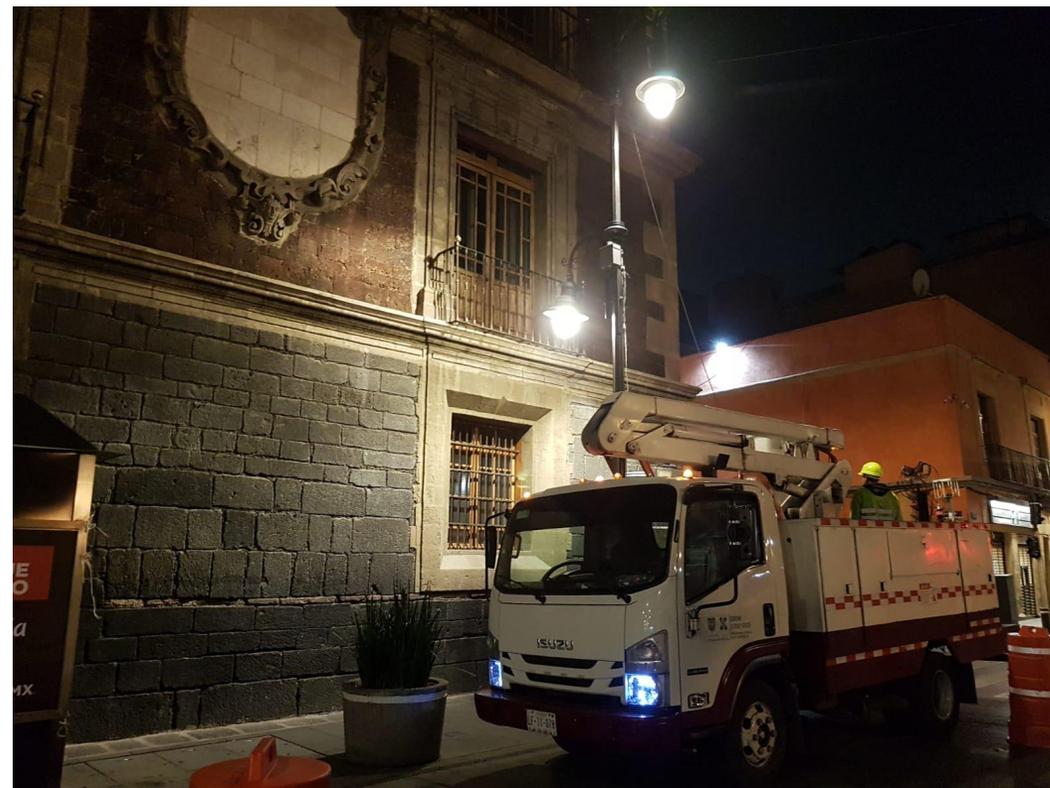
REPÚBLICA DE BRASIL

ACOMODO DE LUMINARIA Y AJUSTE DE TORNILLERÍA.

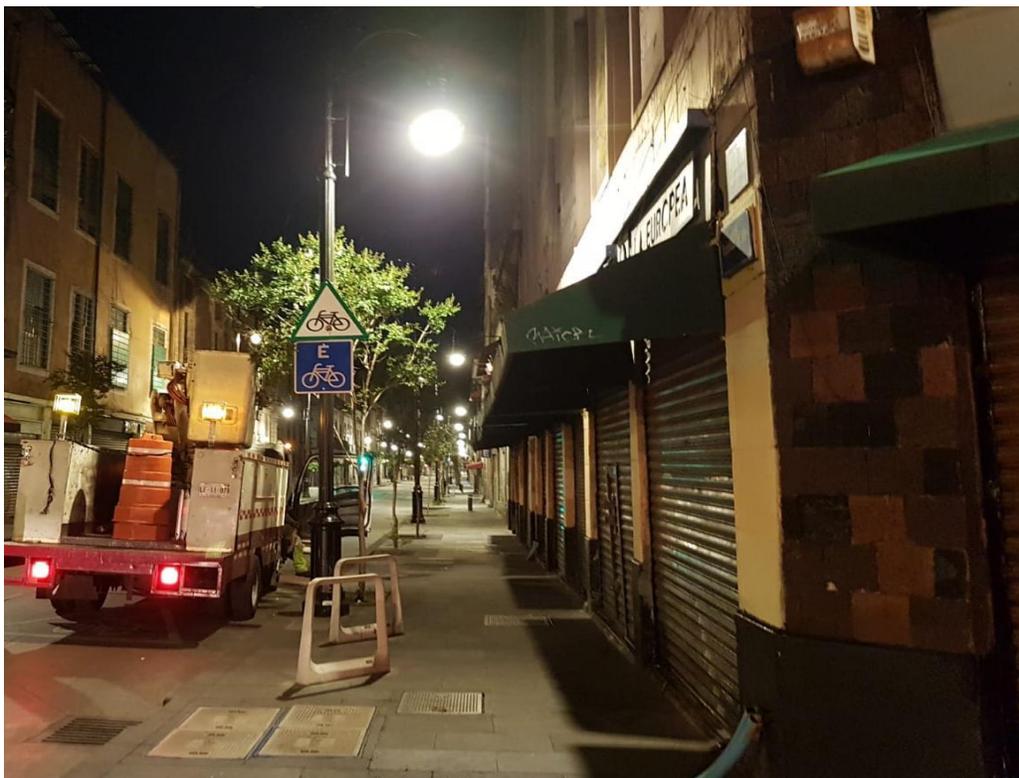
REPÚBLICA DE CHILE

CAMBIO DE LÁMPARAS, BALASTROS, SOCKET Y RECONEXIÓN DE LÍNEAS.

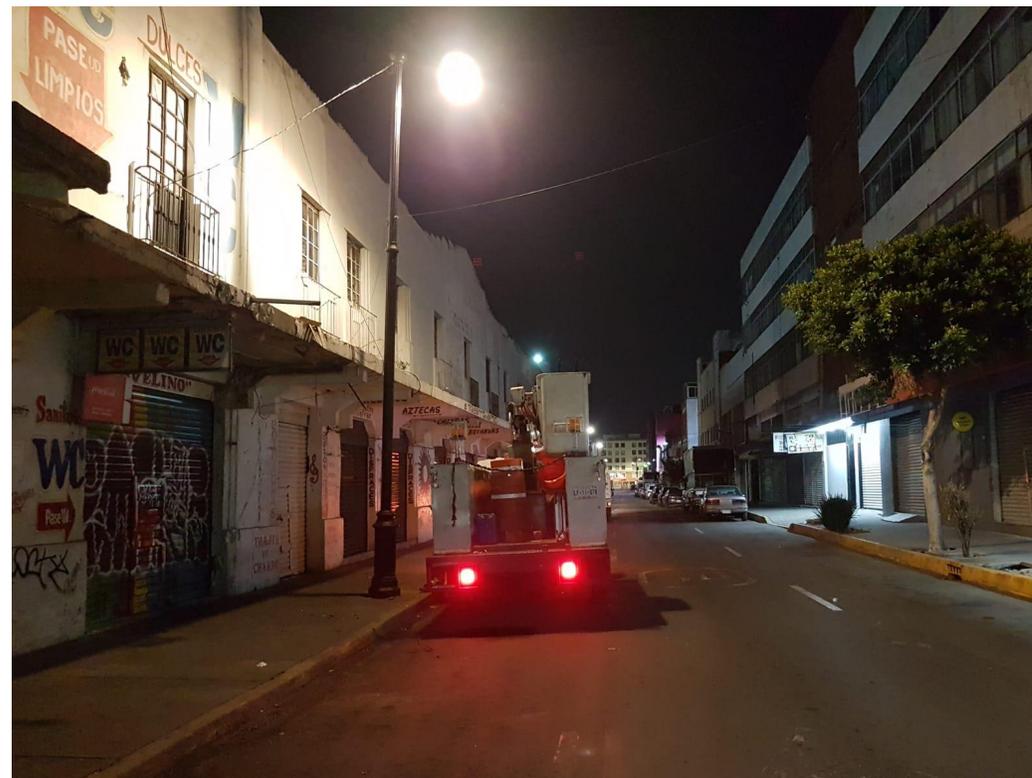
REPÚBLICA DE ECUADOR

CAMBIO DE LÁMPARA, BALASTRO Y CABLEADO DE LÍNEAS DE ALIMENTACIÓN.

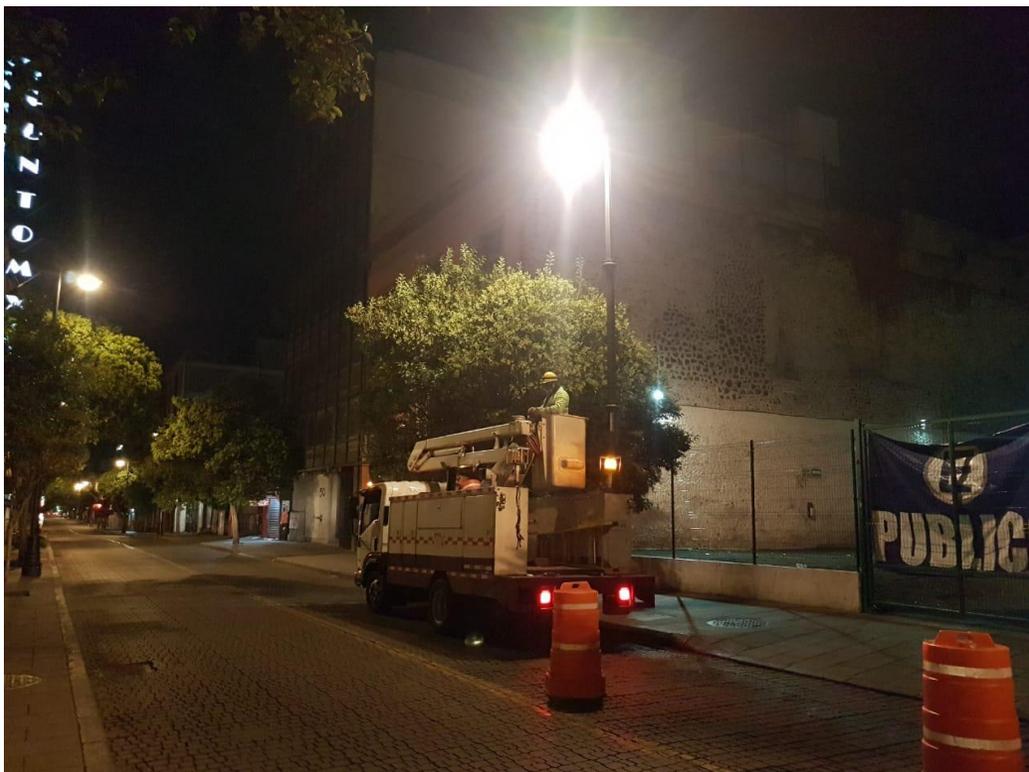
REPÚBLICA DE URUGUAY

CAMBIO DE LÁMPARA, BALASTRO Y SOCKET.

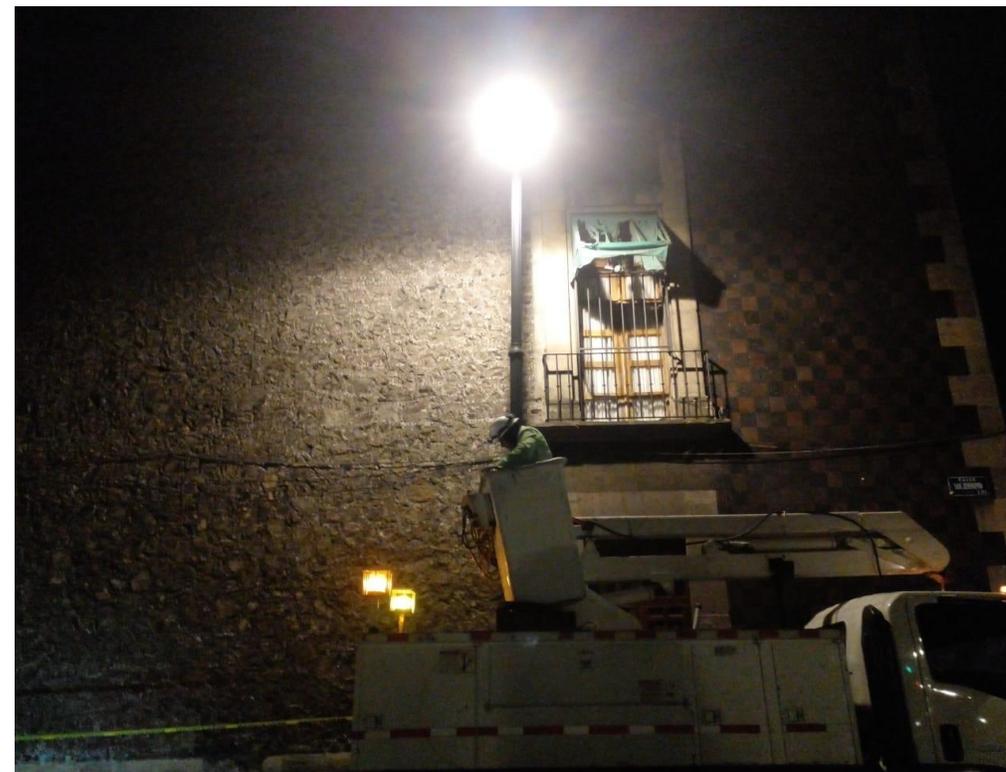
SAN JERÓNIMO

ACOMODO DE DIFUSOR.

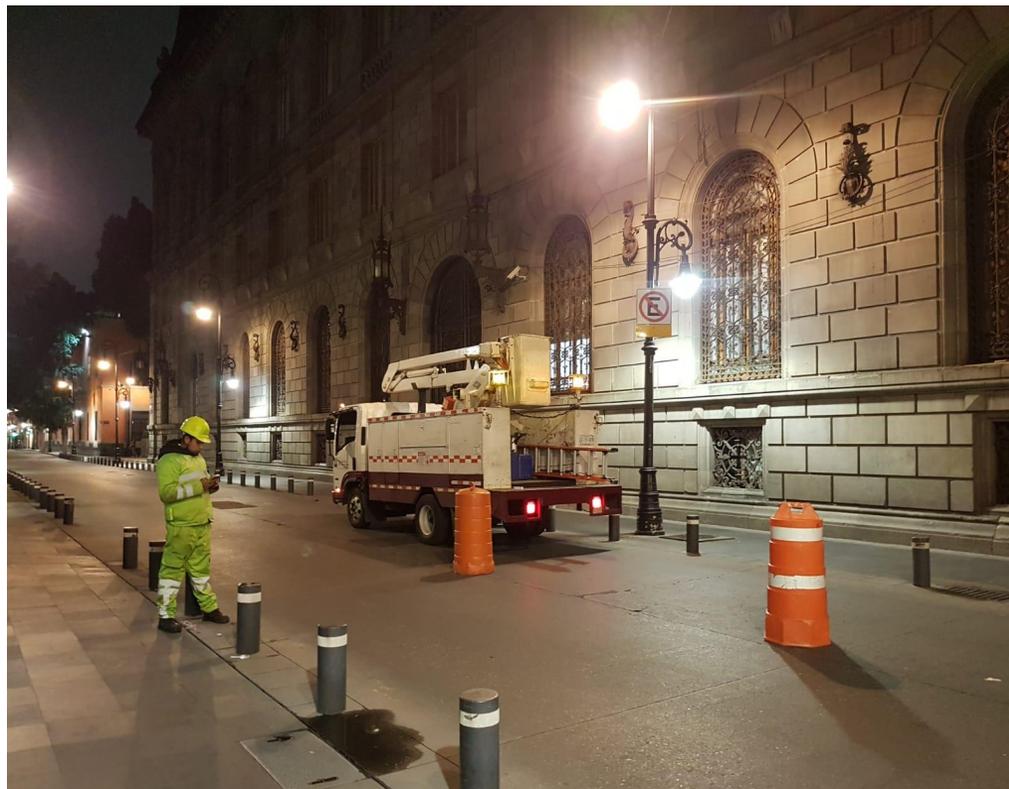
DONCELES

CAMBIO DE LÁMPARA.

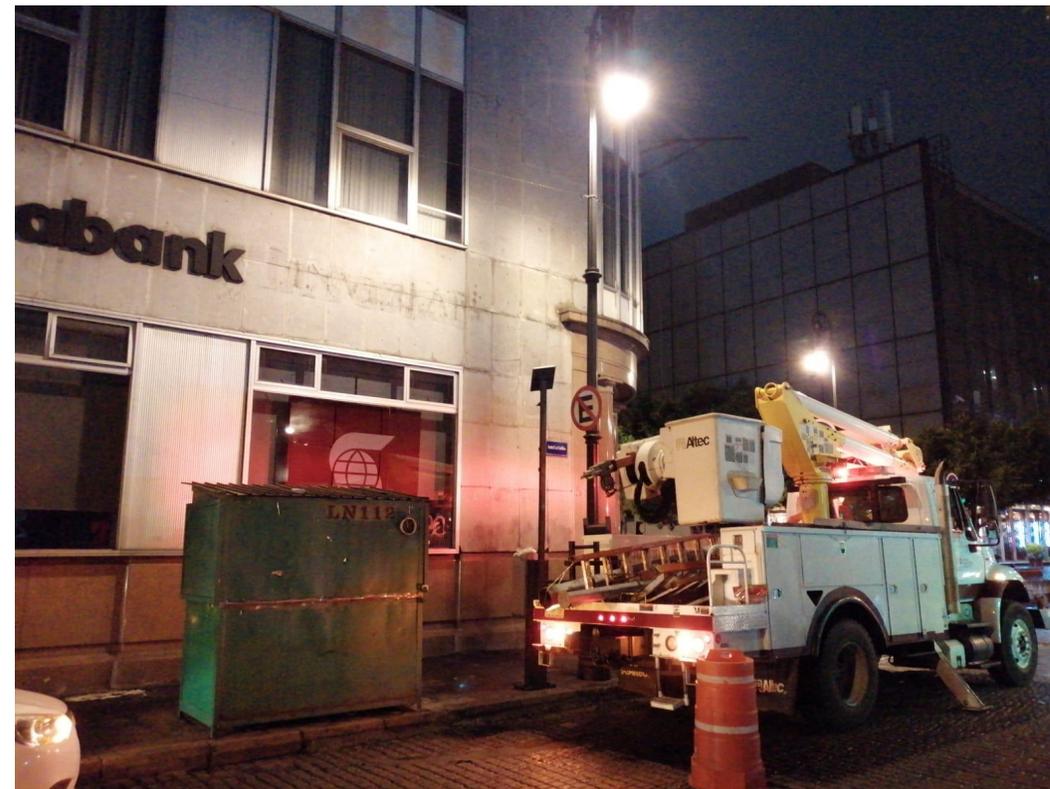
ISABEL LA CATÓLICA

CAMBIO DE BALASTROS.

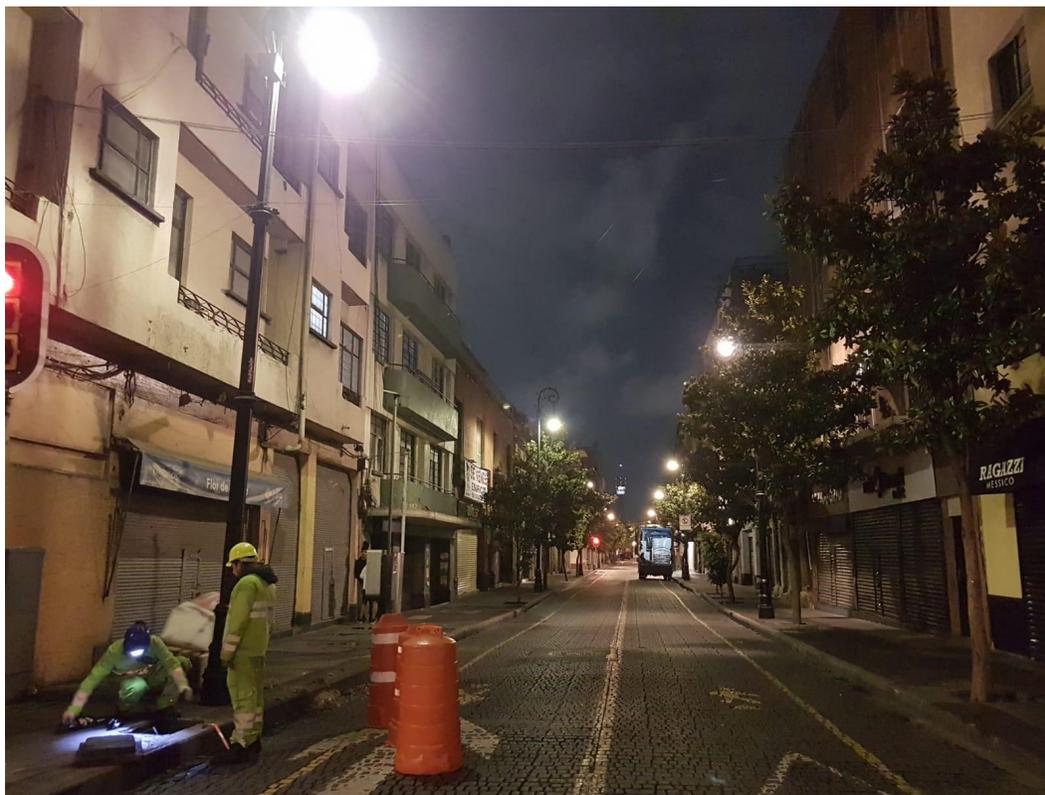
MESONES

CAMBIO DE BALASTRO.

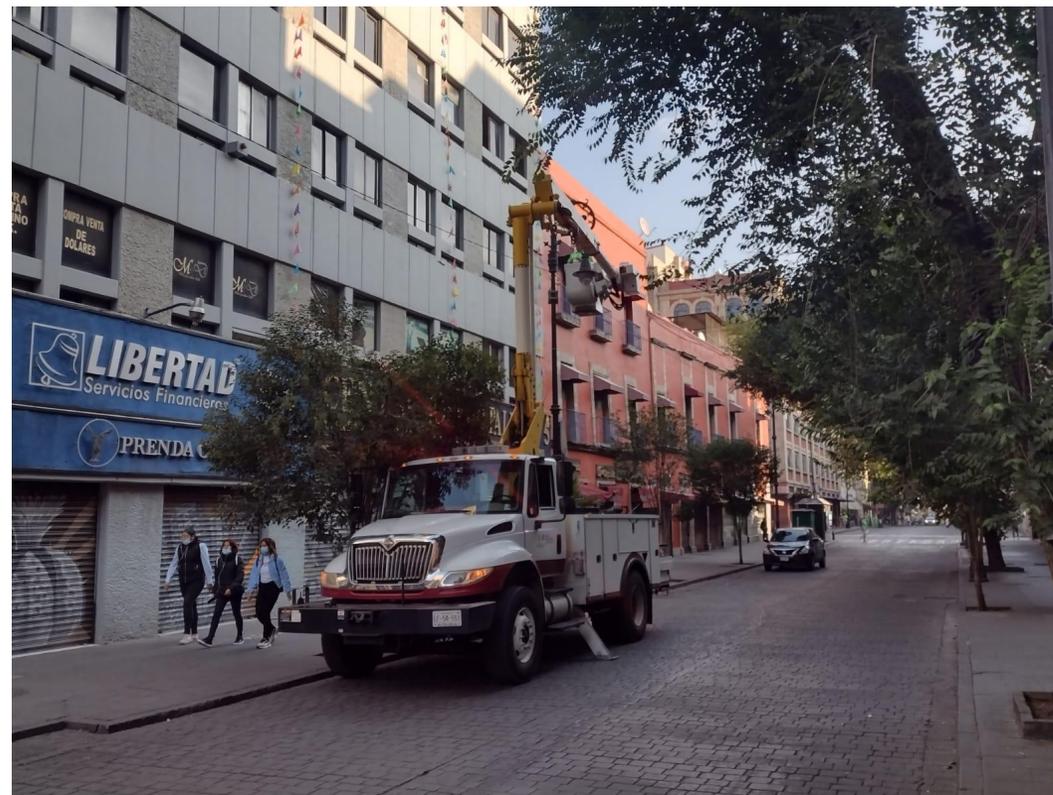
PALMA NORTE

CAMBIO DE FOTOCELDA.

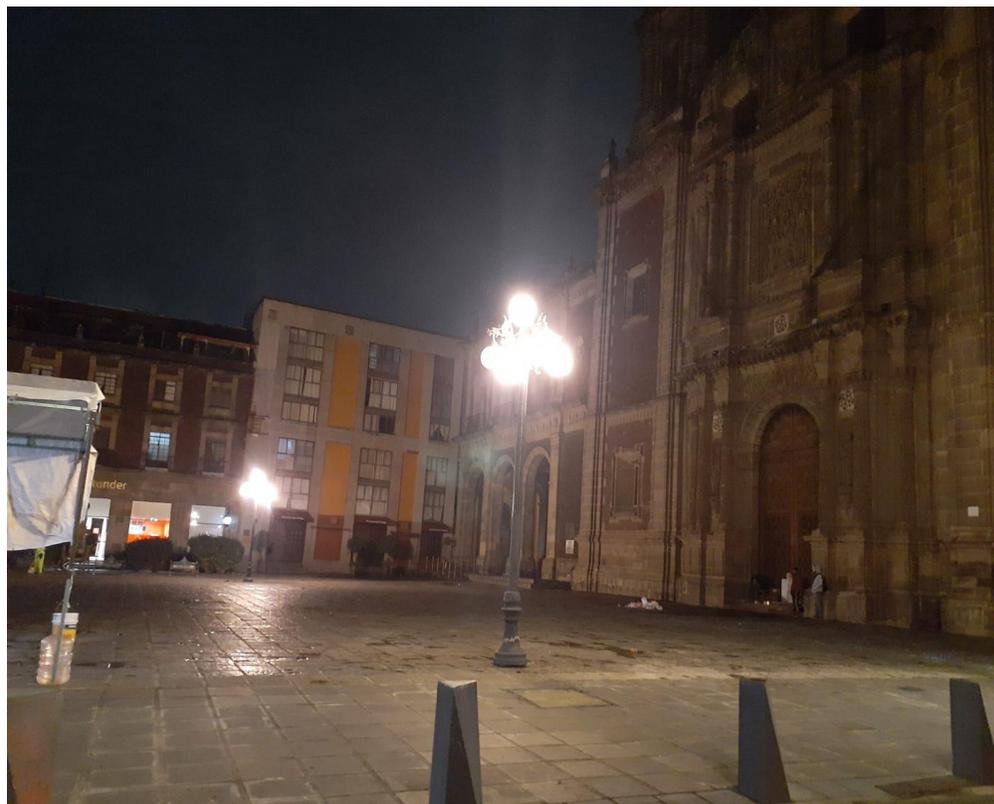
REPÚBLICA DE BRASIL

CABLEADO DE LÍNEAS.

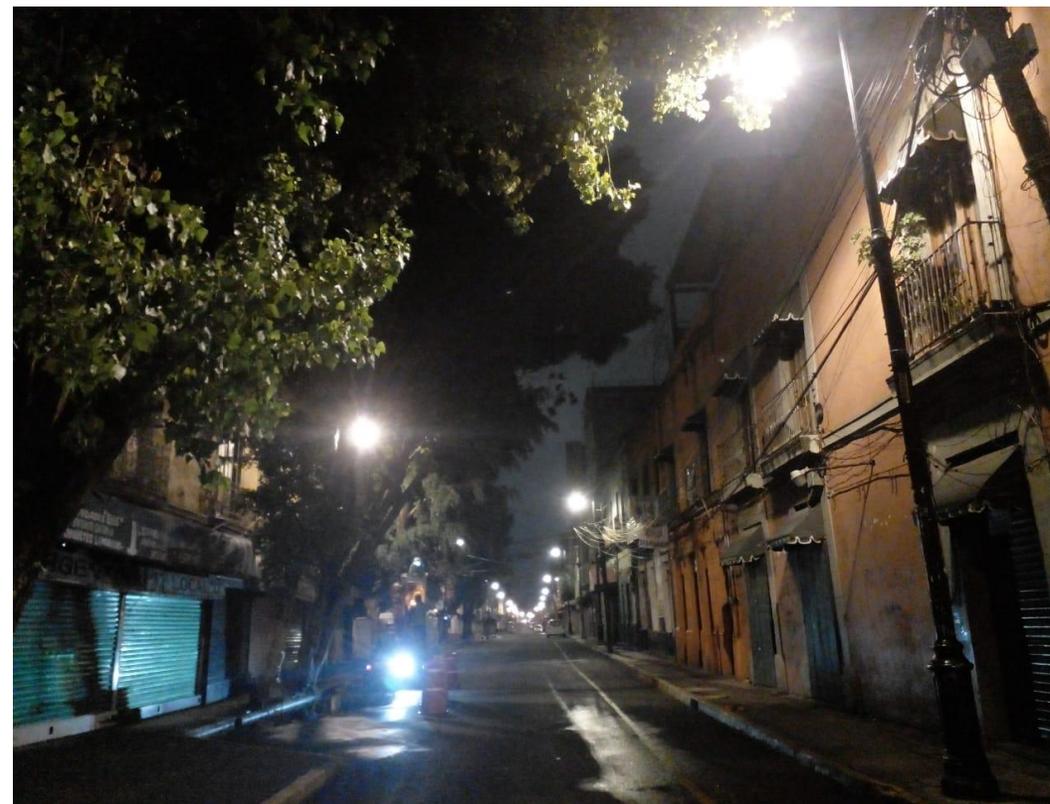
REPÚBLICA DE COLOMBIA

RECONEXIÓN DE LÍNEAS Y CAMBIO DE BALASTRO.

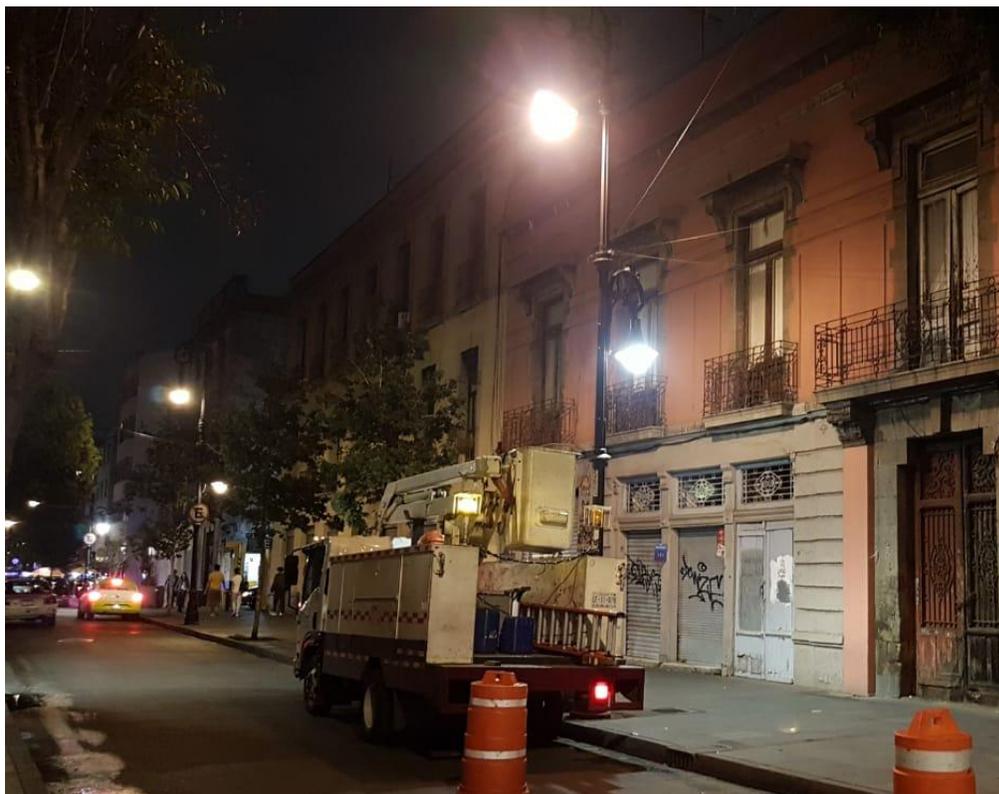
REPÚBLICA DE CUBA

CAMBIO DE BALASTRO.

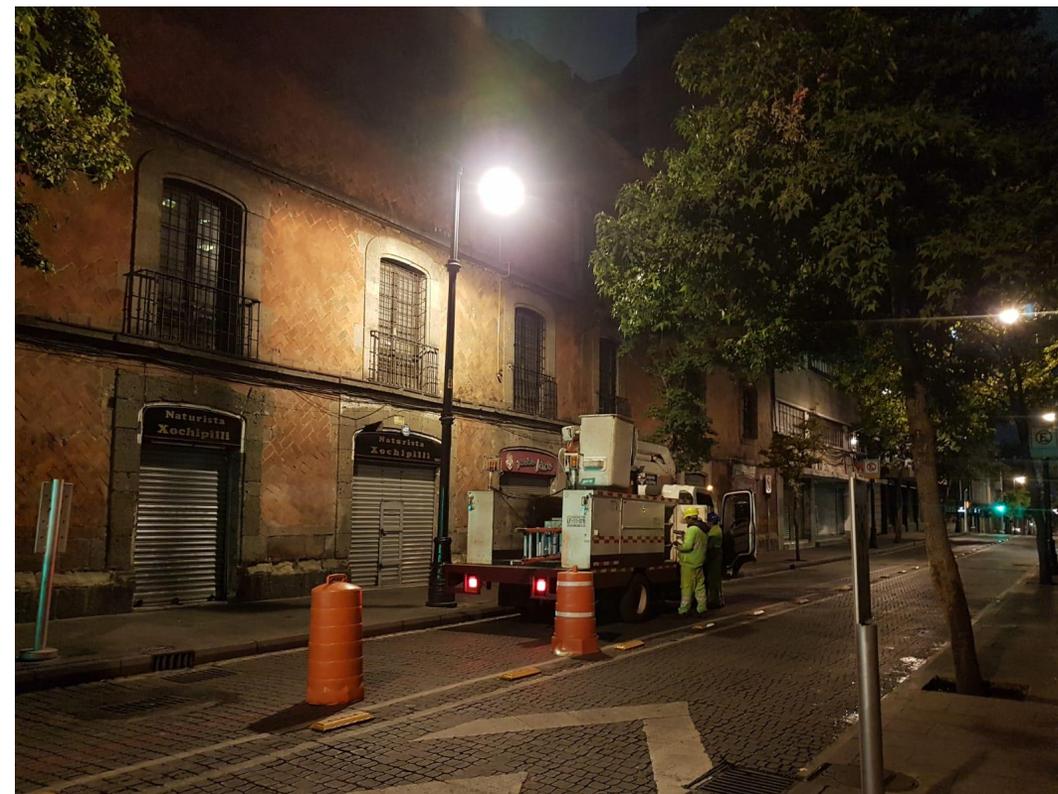
REPÚBLICA DE EL SALVADOR

CAMBIO DE LÁMPARAS, BALASTRO.

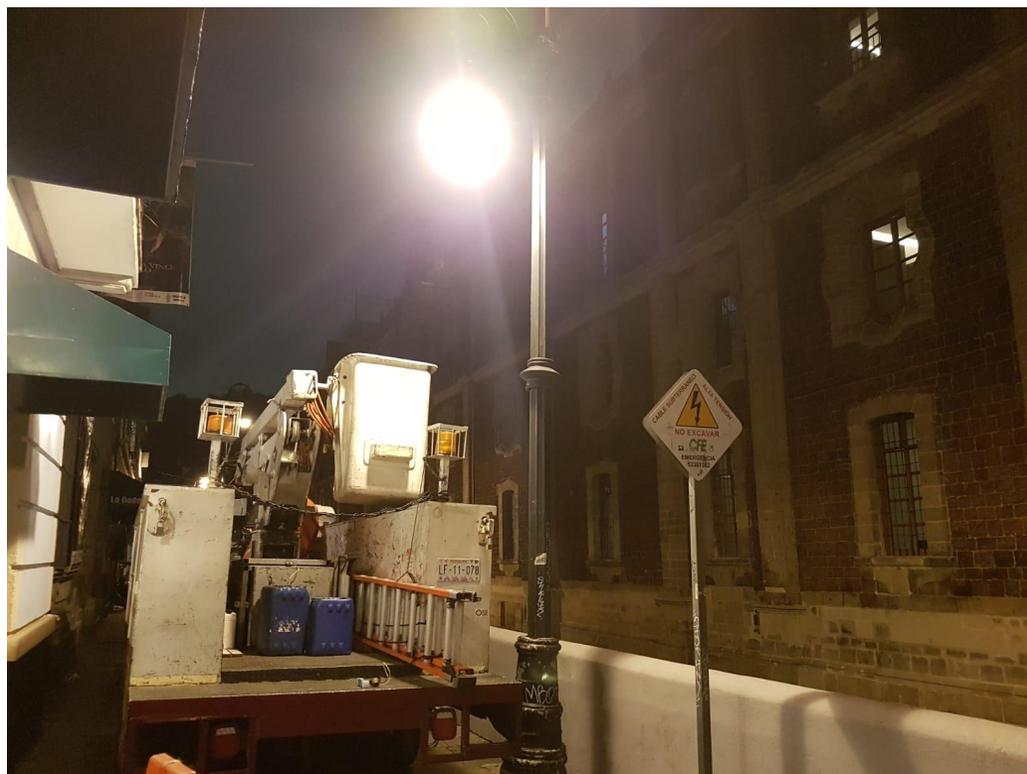
SAN ILDEFONSO

CAMBIO DE LÁMPARA, Y SOCKET.

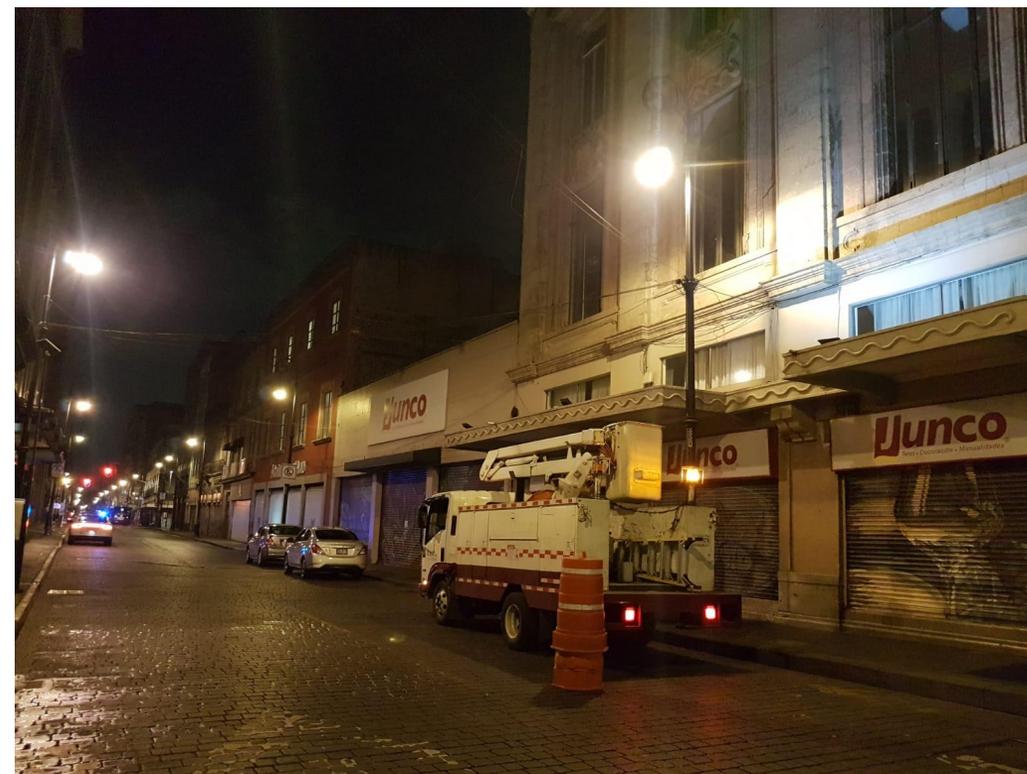
VENUSTIANO CARRANZA

CAMBIO DE BALASTRO Y LÁMPARA.

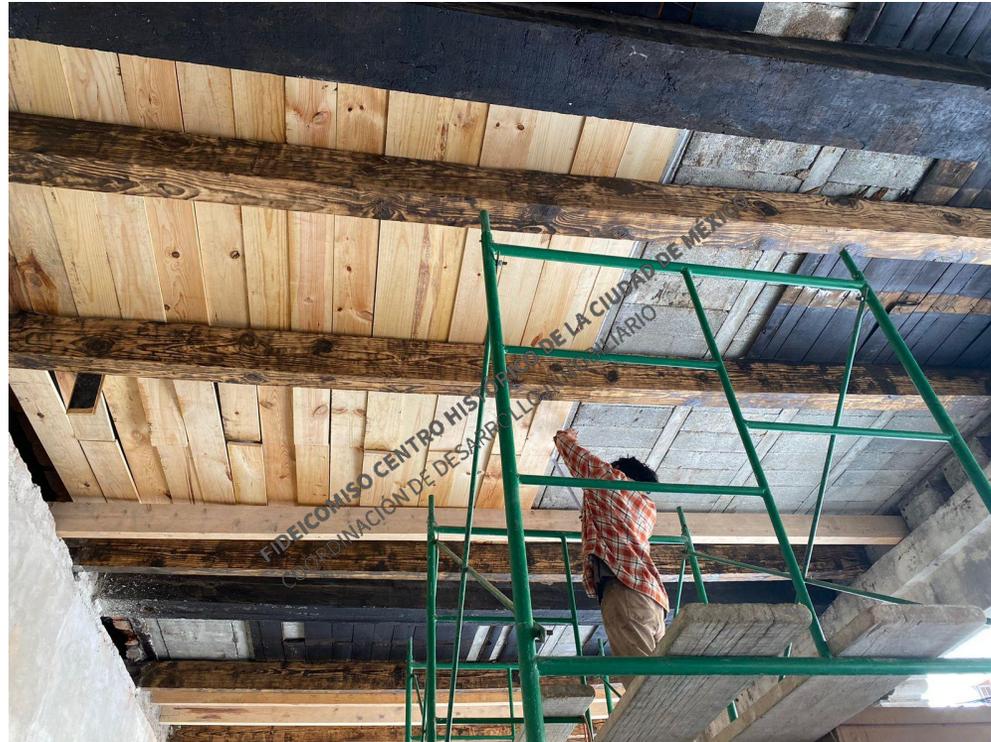
Restitución de tablado en zonas donde se retiraron piezas carbonizadas y reconstrucción de mechinales para vigerías.

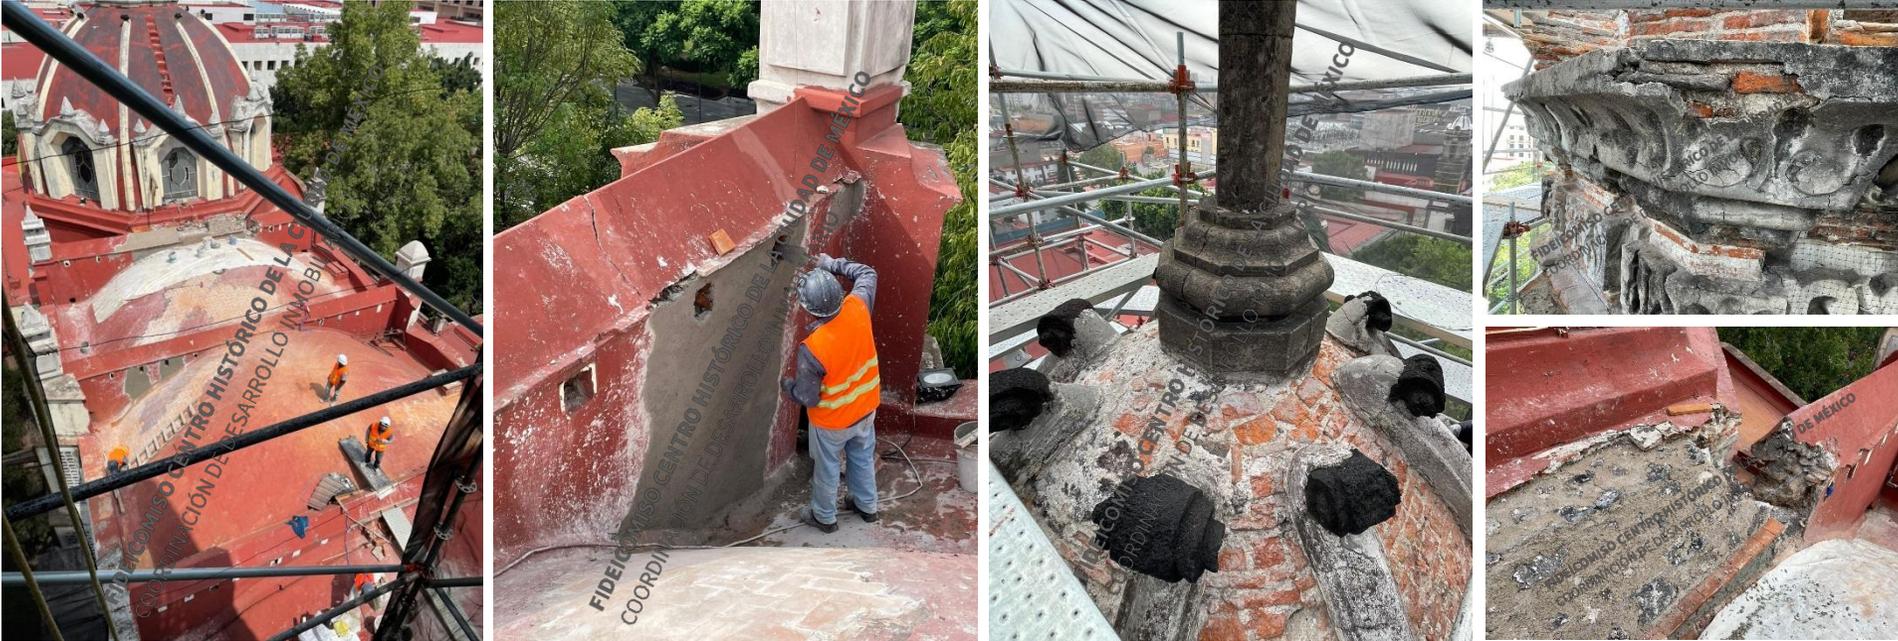
Trabajos de impermeabilización en bóveda principal del templo, liberación de aplanados en mal estado y reintegración de aplanados nuevos, consolidación de elementos ornamentales en cupulín de campanario.
