MESA INTERINSTITUCIONAL DE INFRAESTRUCTURA

XVI SESIÓN. Agosto

09 de agosto de 2022

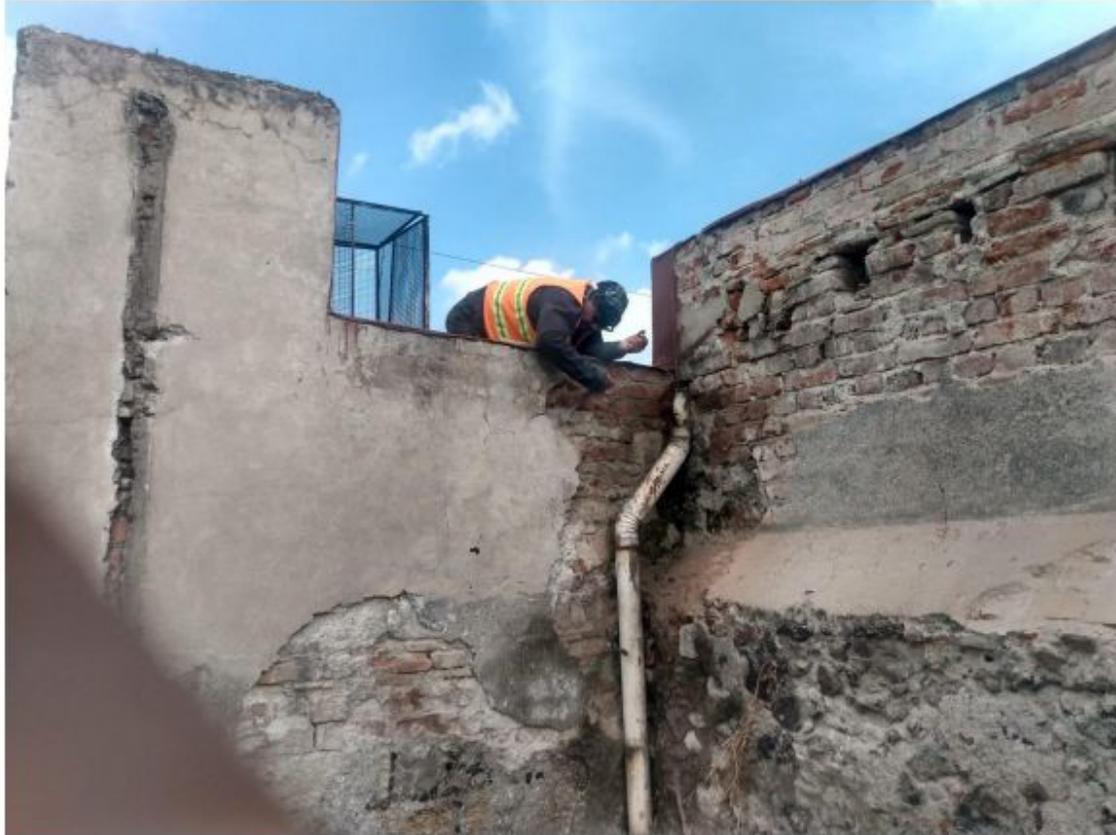
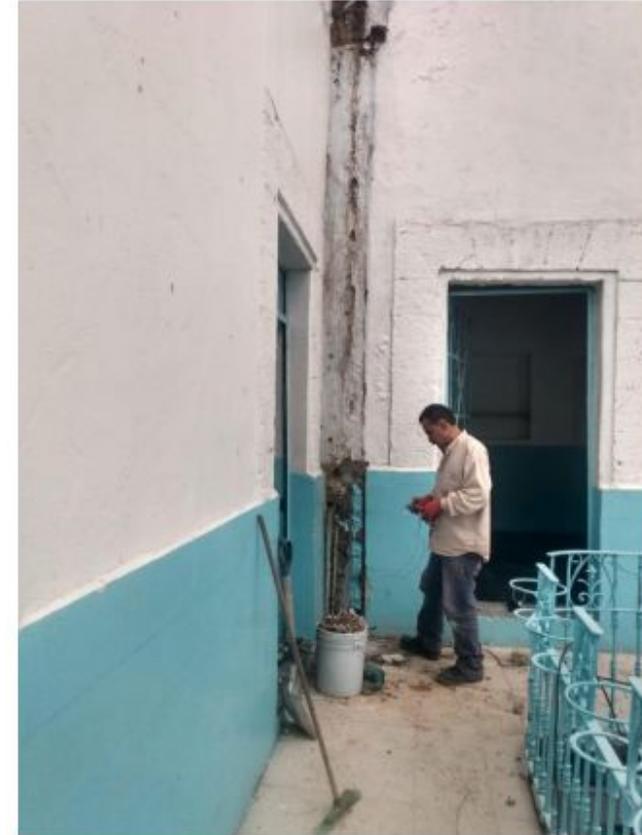
RETIRO DE TUBERÍA DE BAJADAS PLUVIALES EXISTENTES.

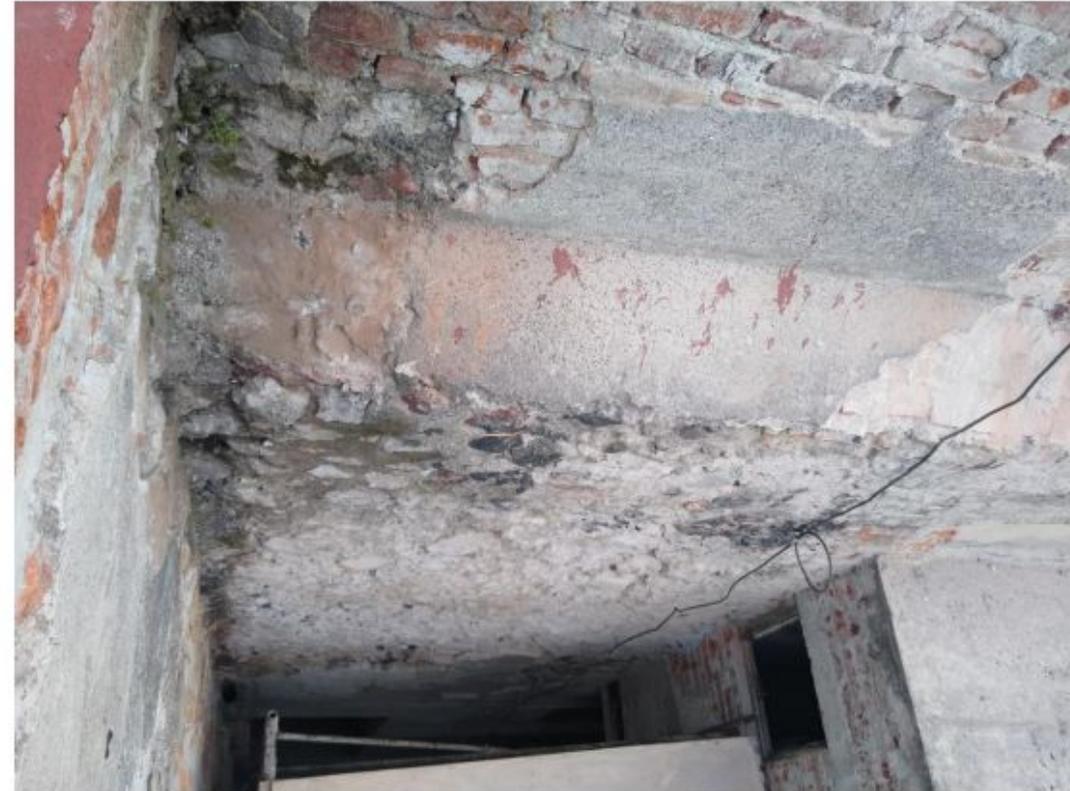
RETIRO DE VEGETACION EN MUROS PARA SU POSTERIOR LIMPIEZA DE ACABADO.

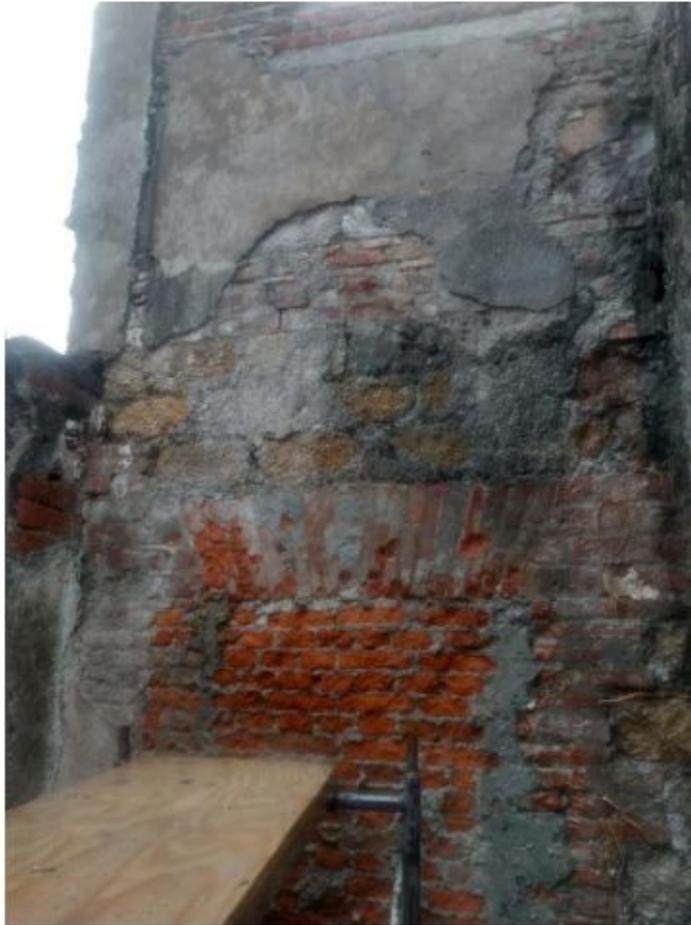
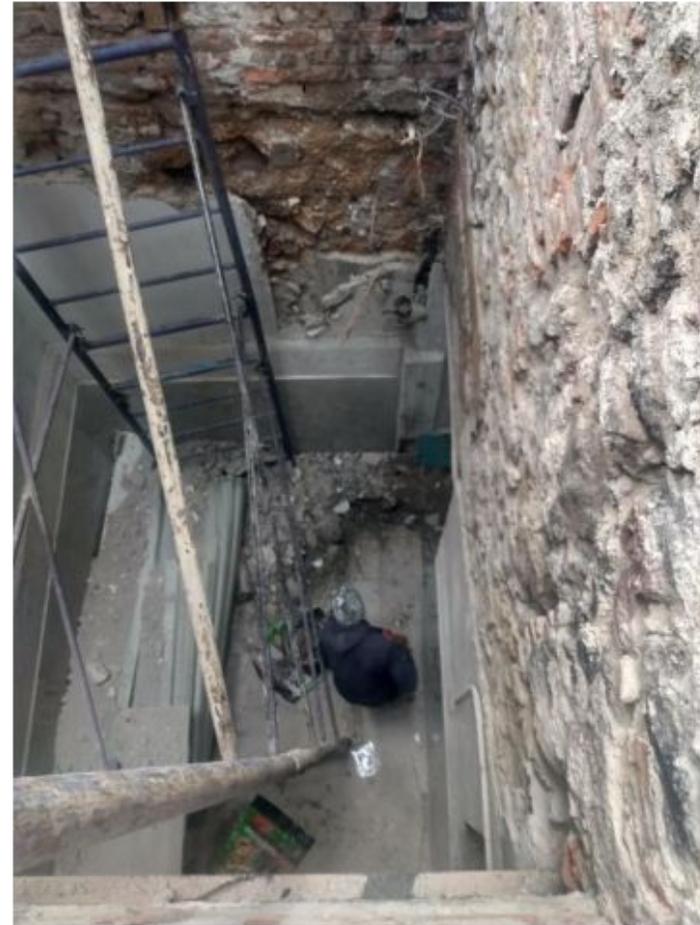
RETIRO DE ACABADO EN MUROS DAÑADOS POR HUMEDAD.

*Retiro de aplanado en muro exterior, el cual cuenta con daño considerable debido al mal estado de las bajadas pluviales, de igual manera se retira la vegetación existente en muro y que también ha causado severos daños a los aplanados.

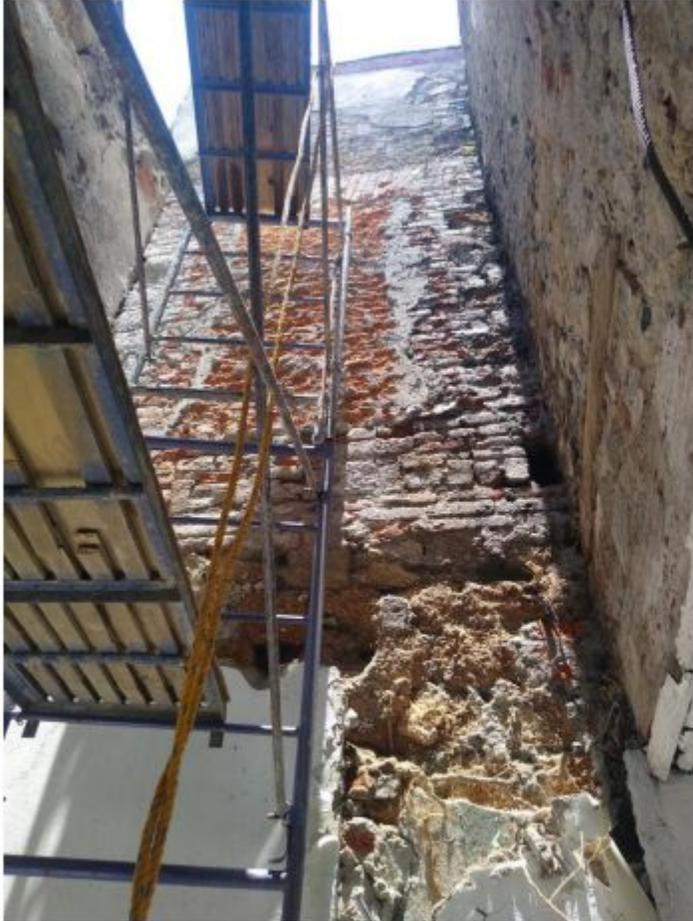
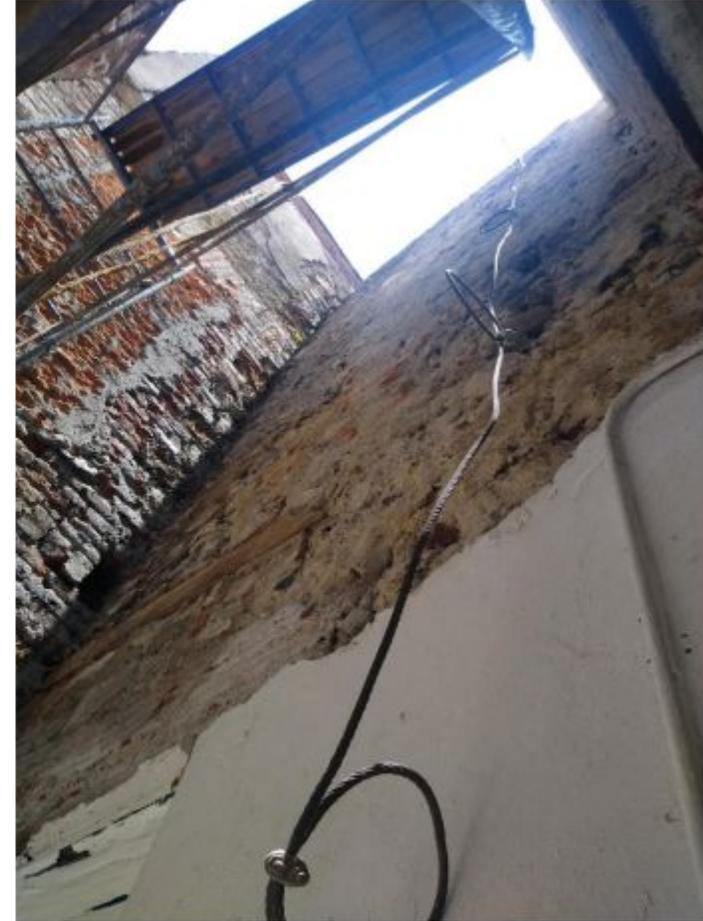
RETIRO DE ACABADO EN MUROS DAÑADOS POR HUMEDAD.

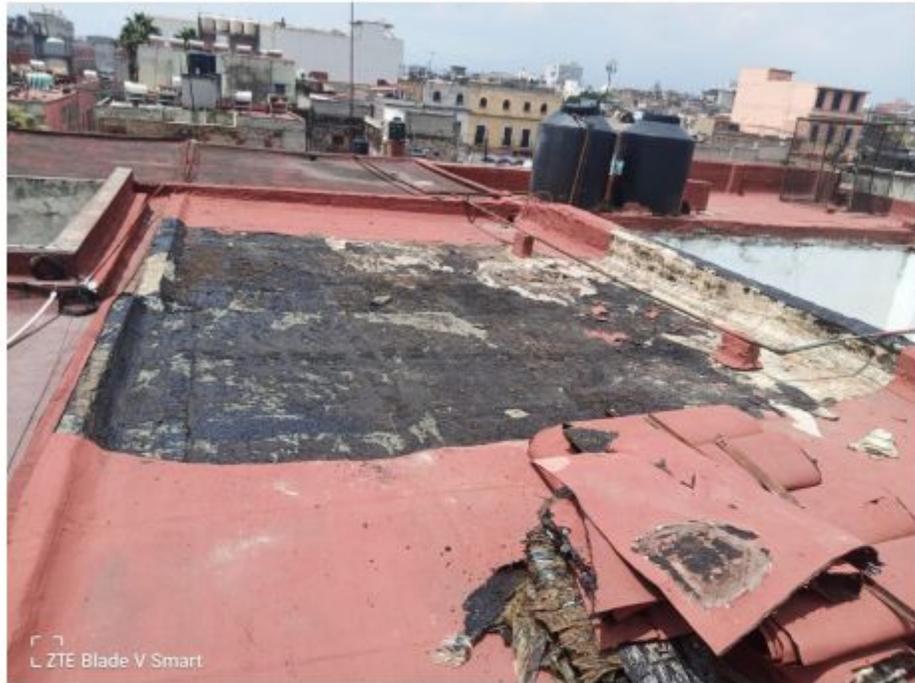
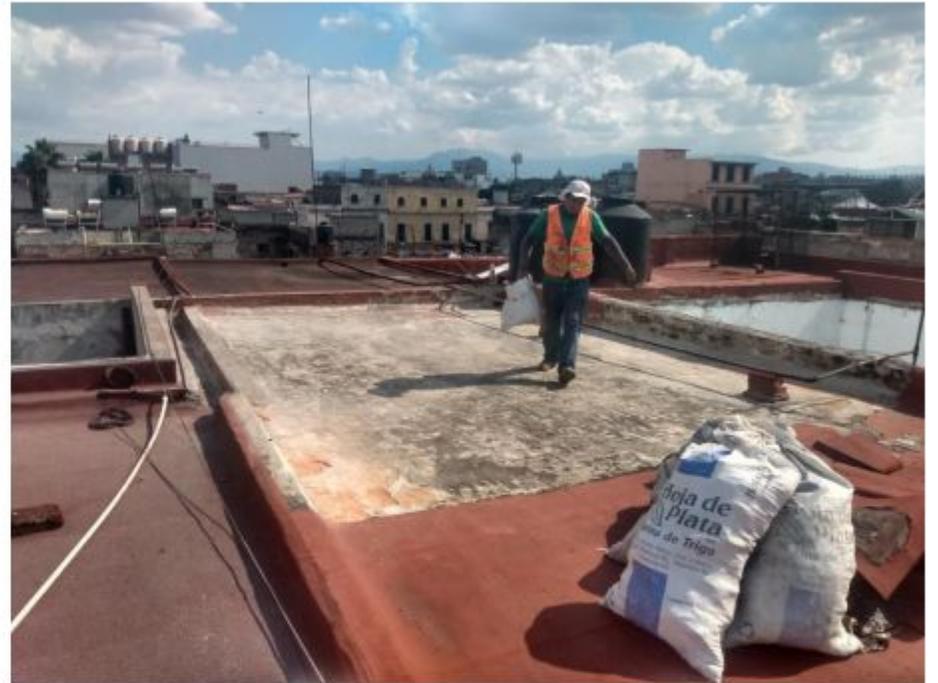
TRABAJOS DE RETIRO Y SUSTITUCION DE IMPERMEABILIZANTE EN AZOTEA.

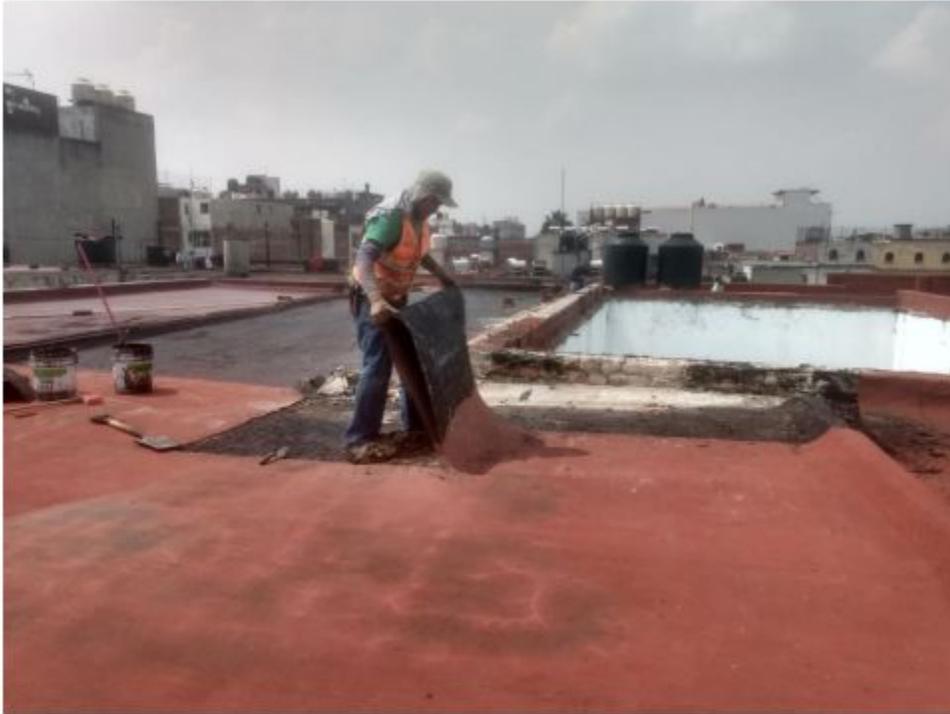
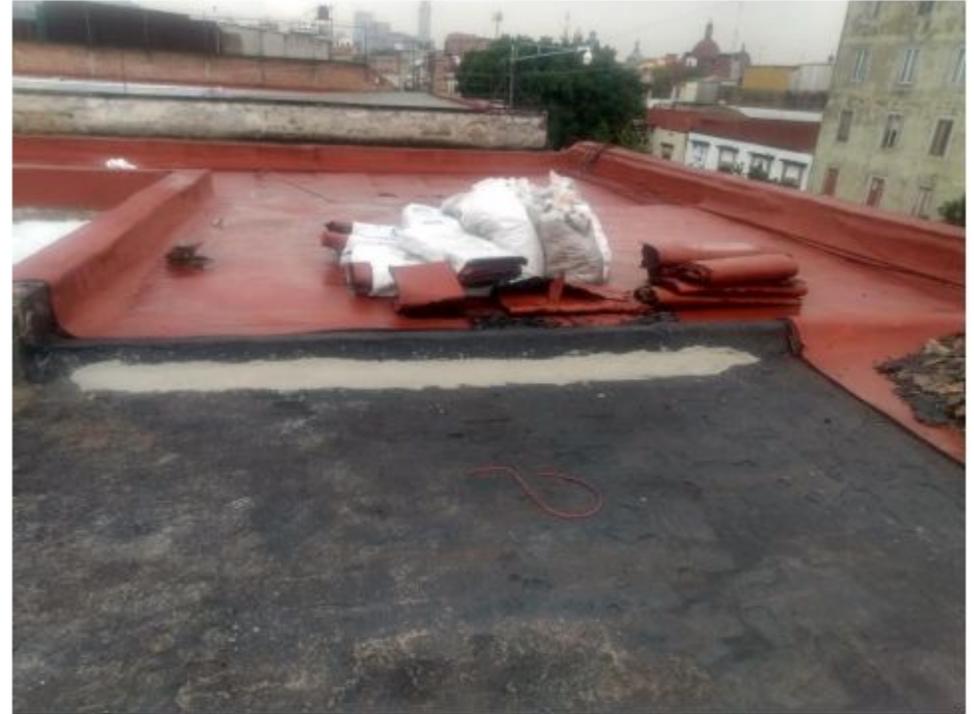
TRABAJOS DE RETIRO Y SUSTITUCION DE IMPERMEABILIZANTE EN AZOTEA.
