MESA INTERINSTITUCIONAL DE INFRAESTRUCTURA

VIII SESIÓN. Abril

19 de abril de 2022

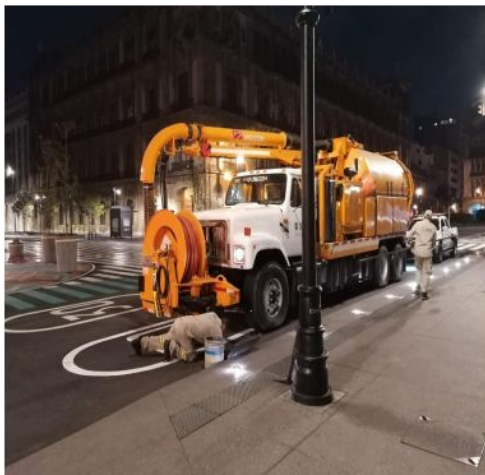
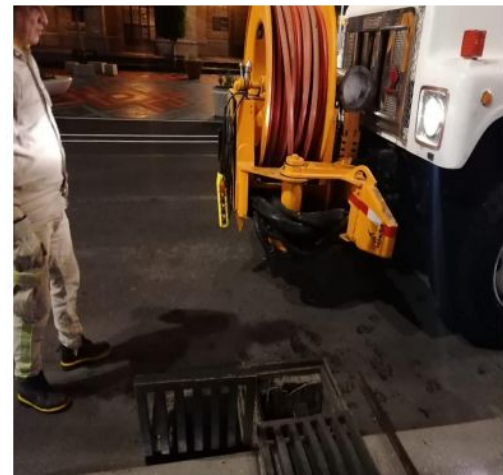
AV. 20 DE NOVIEMBRE (ENTRE PLAZA DE LA CONSTITUCIÓN Y JOSÉ MARÍA IZAZAGA)

AVANCE DE TRABAJO LIMPIEZA Y DESAZOLVE DE 650 ML DE ATARJEA, 12 PV, 19 RP, 22 CP, 48 ML DE ALBAÑAL.

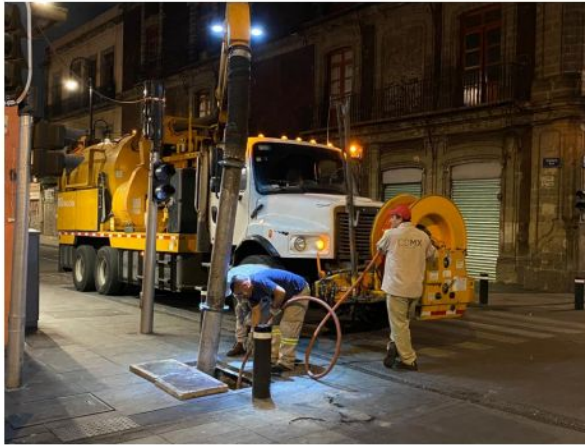
5 DE MAYO (ENTRE PLAZA DE LA CONSTITUCIÓN Y EJE CENTRAL LAZARO CÁRDENAS)

AVANCE DE TRABAJO LIMPIEZA Y DESAZOLVE DE 700 ML DE ATARJEA, 16 PV, 25 CP, 21 RP, 54 ML DE ALBAÑAL.

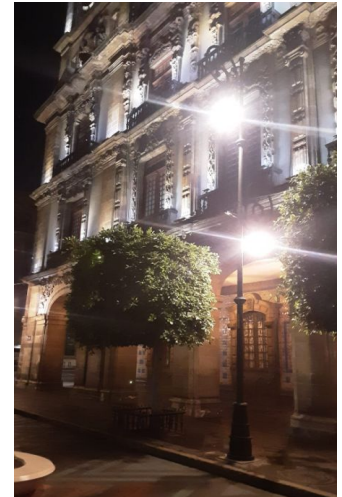
CALLE PLAZA DE LA CONSTITUCIÓN

SE REALIZA CAMBIO DE LÁMPARA Y BALASTRO.

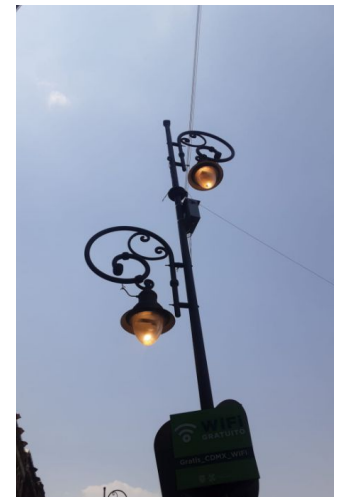
CALLE FRANCISCO I. MADERO

SE REALIZA CAMBIO DE BALASTRO Y LÁMPARA.

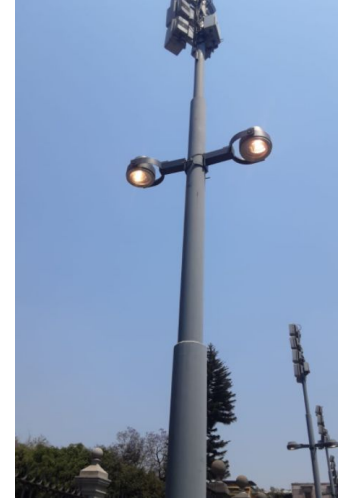
CARRIL BUS-BICI IZAZAGA

SE REALIZA CAMBIO DE BALASTRO.

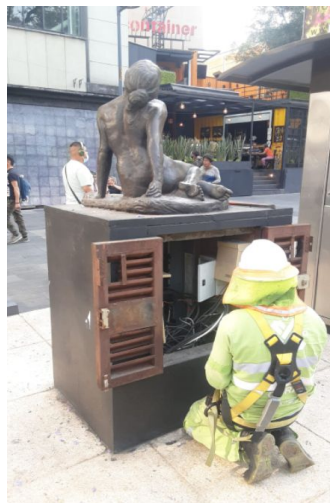
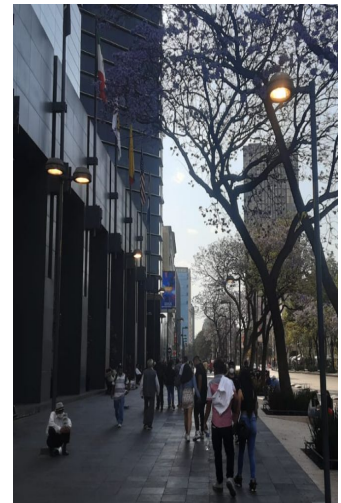
CICLOVÍA JUÁREZ

SE REALIZA REPROGRAMACIÓN DEL TIMER.

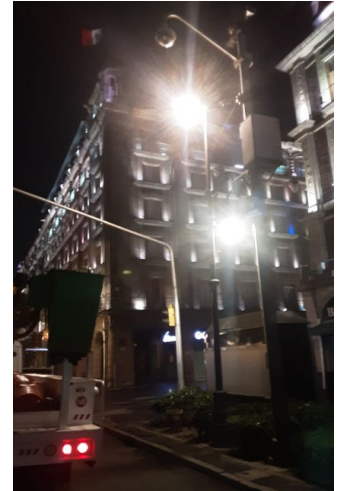
CALLE MONTE DE PIEDAD

SE REALIZA RECONEXIÓN DE LÍNEAS.

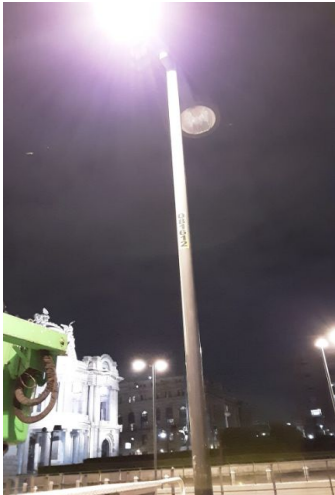
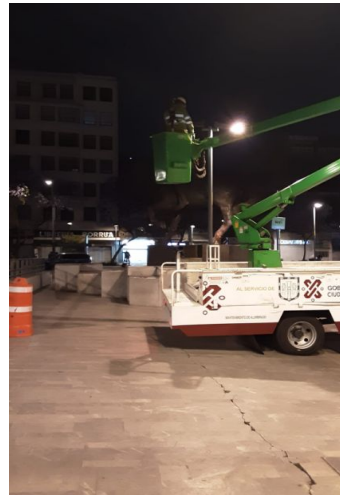
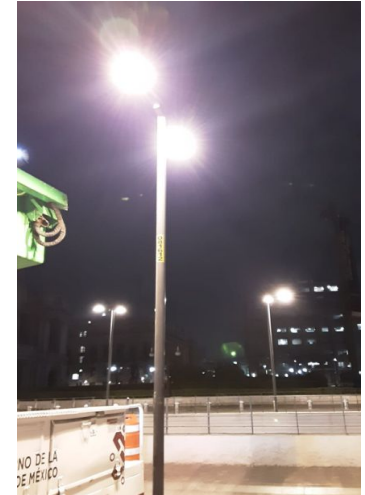
ALAMEDA CENTRAL

SE REALIZA CAMBIO DE BALASTRO.

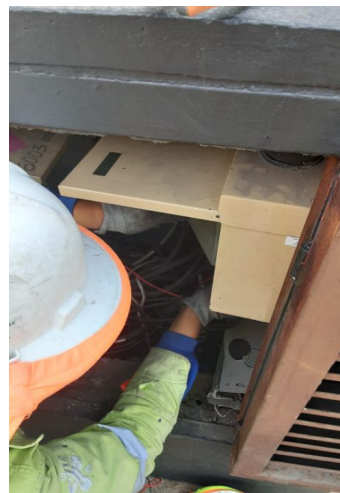
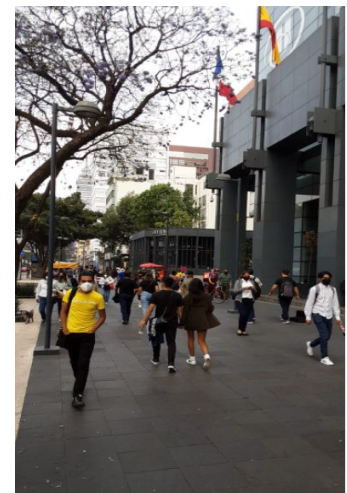
CICLOVÍA JUÁREZ

SE REALIZA REPROGRAMACIÓN DE RELOJ.

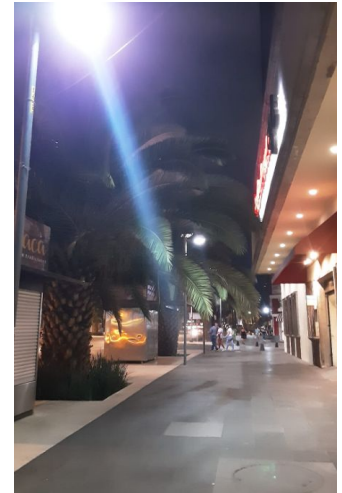
AV. JUÁREZ

SE REALIZA REPARACIÓN DE CORTO CIRCUITO Y RECONEXIÓN DE LÍNEAS.

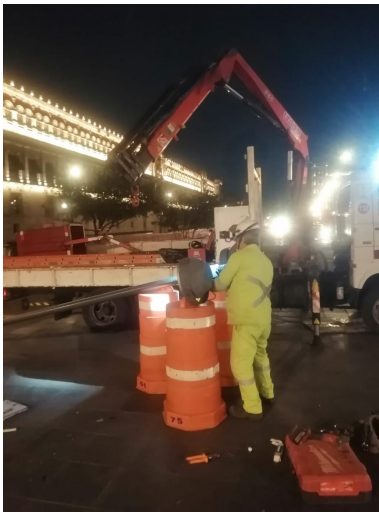
09/abril/2022
Plaza Seminario
Retiro de poste

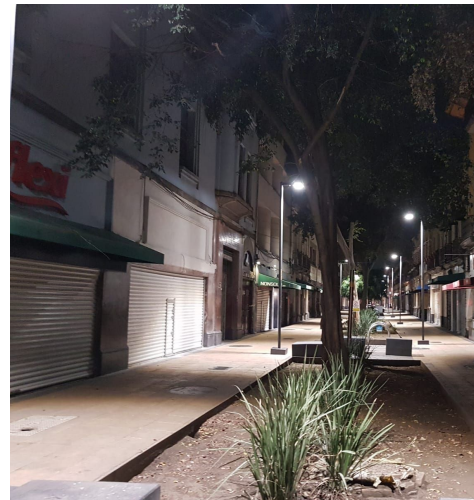
10/abril/2022
Motolinia
Se restablece el servicio

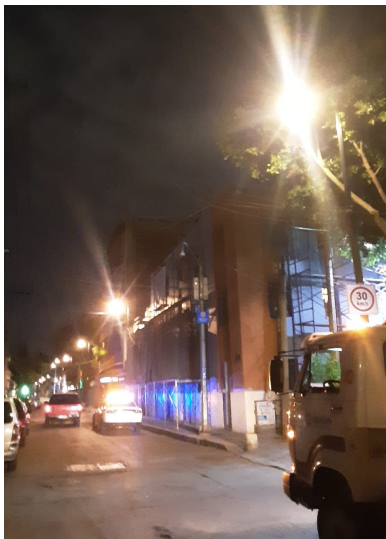
13/abril/2022
Republica de Ecuador
Se restablece el servicio

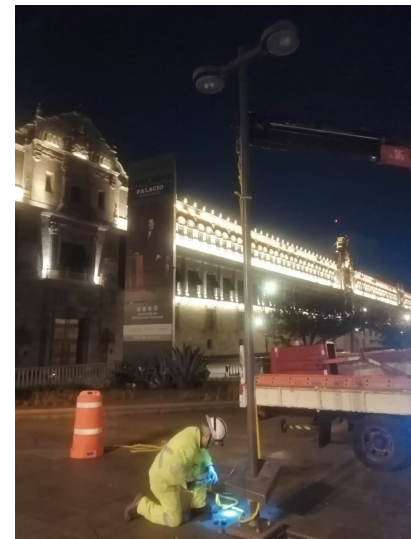
14/abril/2022
Plaza Seminario
Instalación de poste derribado

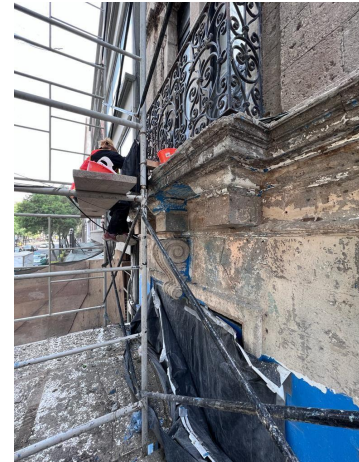
ARREGLO DE FACHADAS CALLE BUCARELI Y PUNTUALES BLOQUE A .

Integración de juntas. Retiro de pintura en elementos de cantera. Tratamiento integral a herrería histórica.

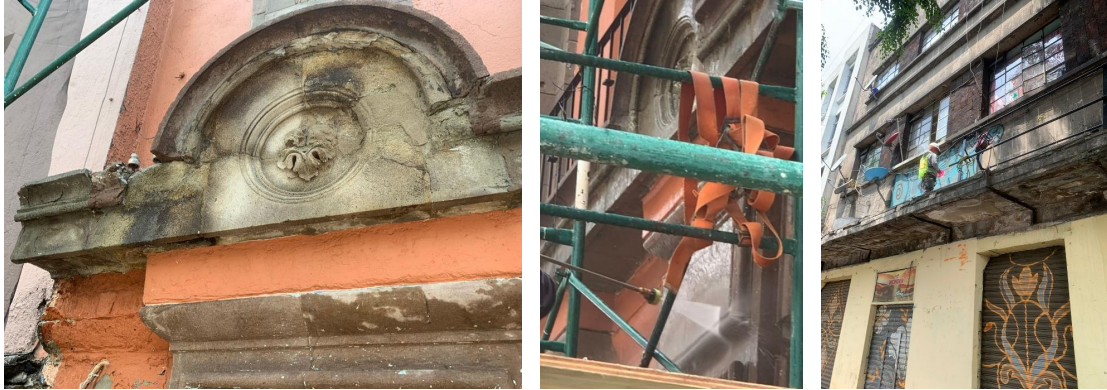
ARREGLO DE FACHADAS CALLE BUCARELI Y PUNTUALES BLOQUE B .

Lavado de elementos de cantera y retiro de pintas vandálicas.

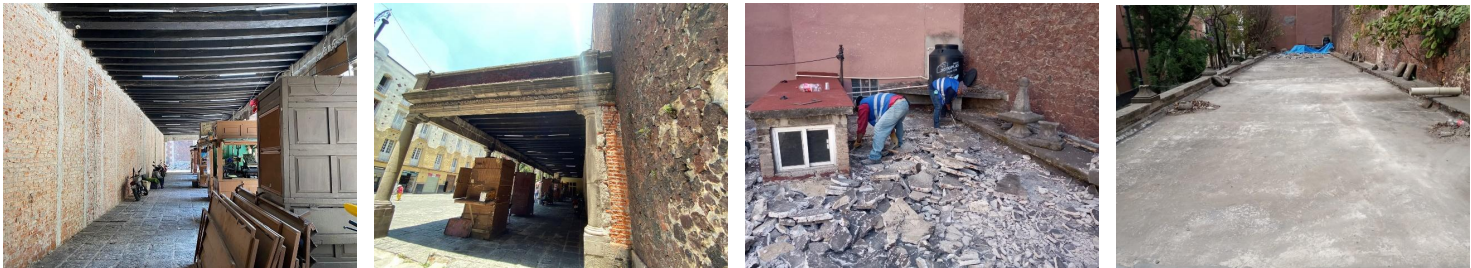
Retiro de aplanados en estado de deterioro.

Liberación de entortados e impermeabilización en mal estado.

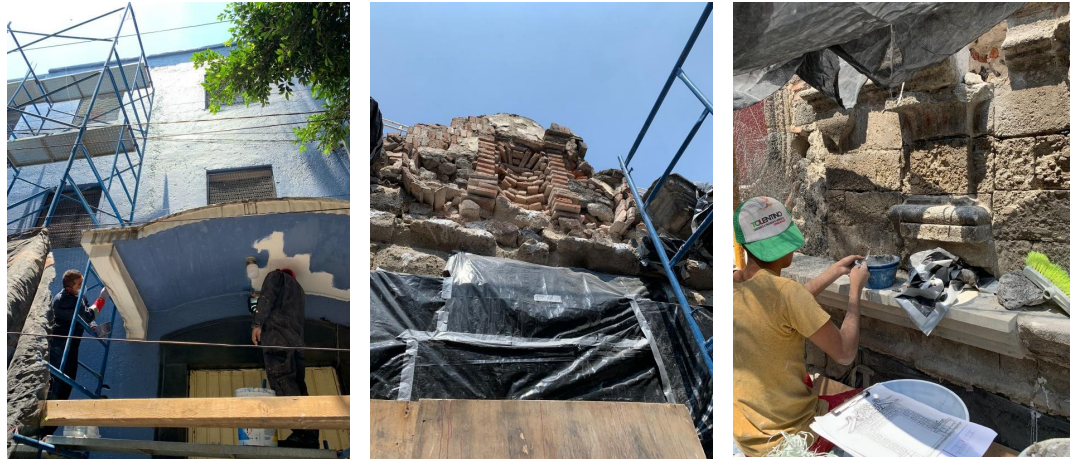
ARREGLO DE FACHADAS PUNTUALES BLOQUE C. CALLEJÓN DE ECUADOR.

Aplicación de pintura y consolidación de elementos de cantera.

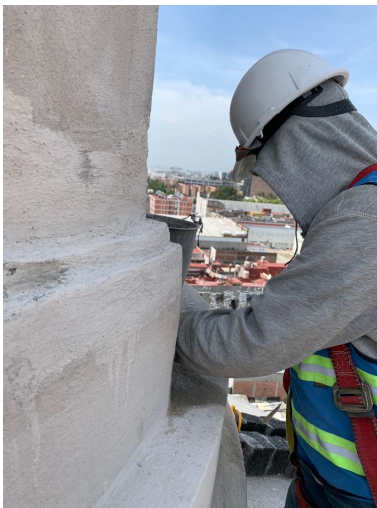
Consolidación de cantera e integración de enlucido en cúpula.

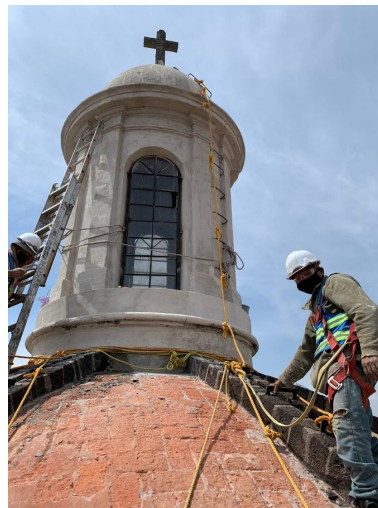
Liberación de aplanado de cemento en cúpula.
