GOBIERNO DE LA  
CIUDAD DE MÉXICO

# MESA INTERINSTITUCIONAL DE INFRAESTRUCTURA

XXII SESIÓN - Evaluación de octubre

31 de octubre de 2023

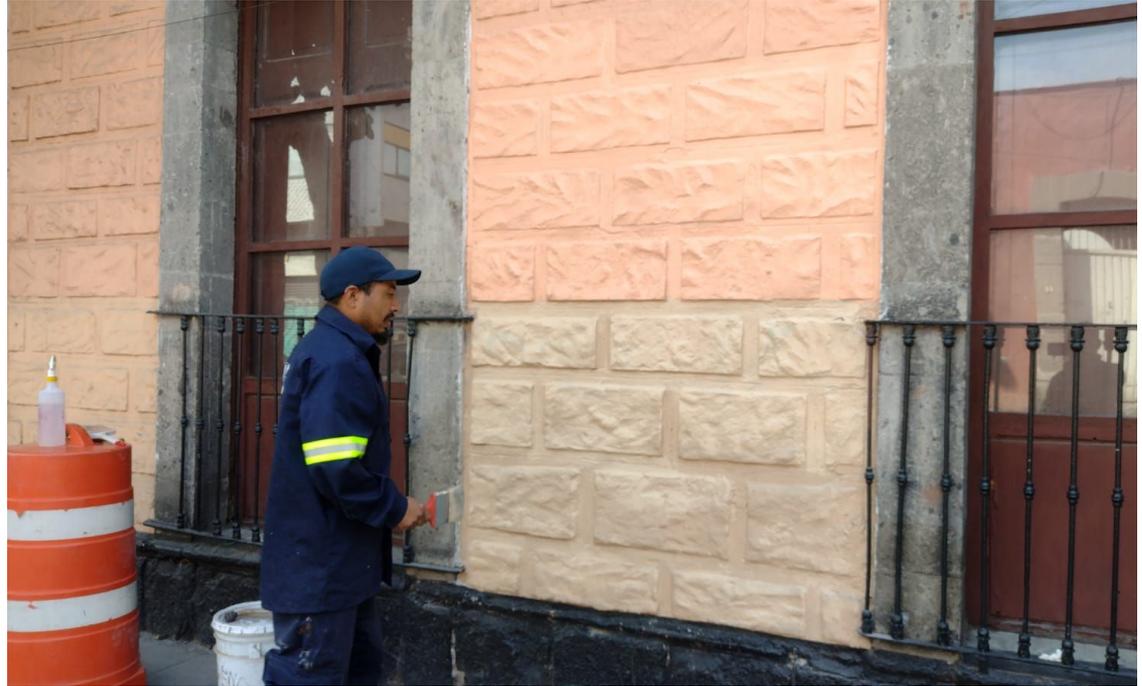
Se eliminaron 5.00 m2 de grafiti vandálico en República de Perú 45, 18 de octubre de 2023

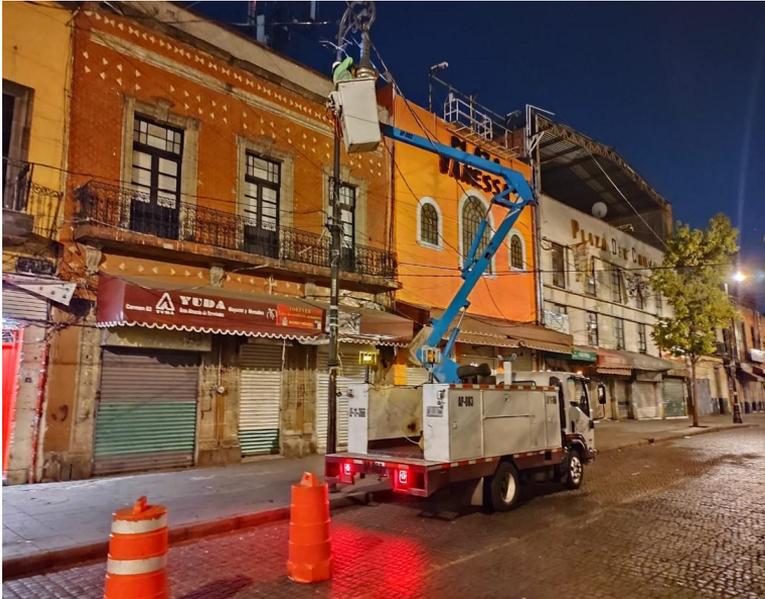
### DEL CARMEN

CAMBIO DE LÁMPARA Y SOCKET

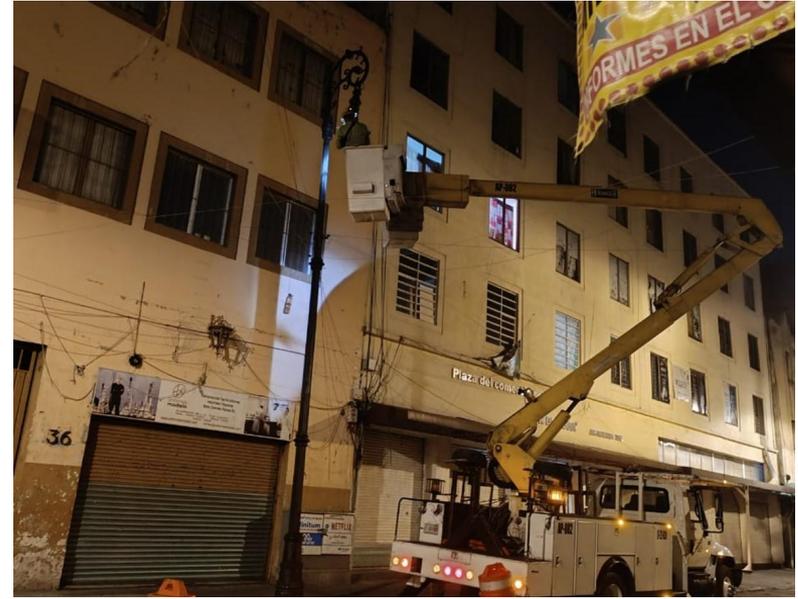
### REPÚBLICA DEL SALVADOR

RECONEXION DE LINEAS DE ALIMENTACION

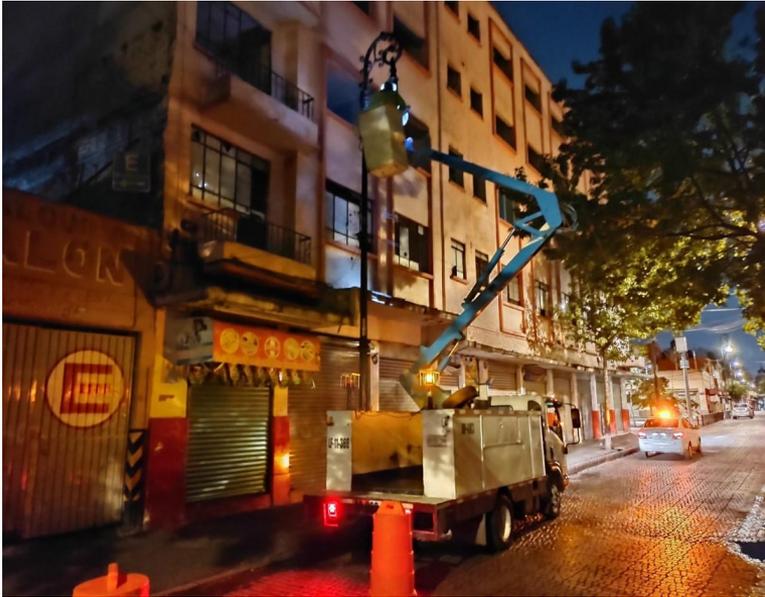
### REGINA

CAMBIO DE LÁMPARA Y BALASTRO

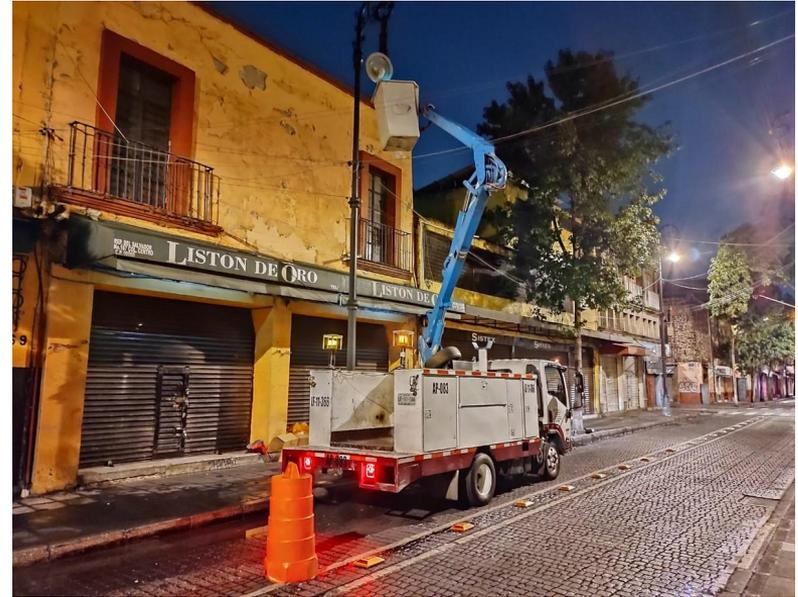
### LA ACADEMIA

CAMBIO DE SOCKET, LÁMPARA Y BALASTRO

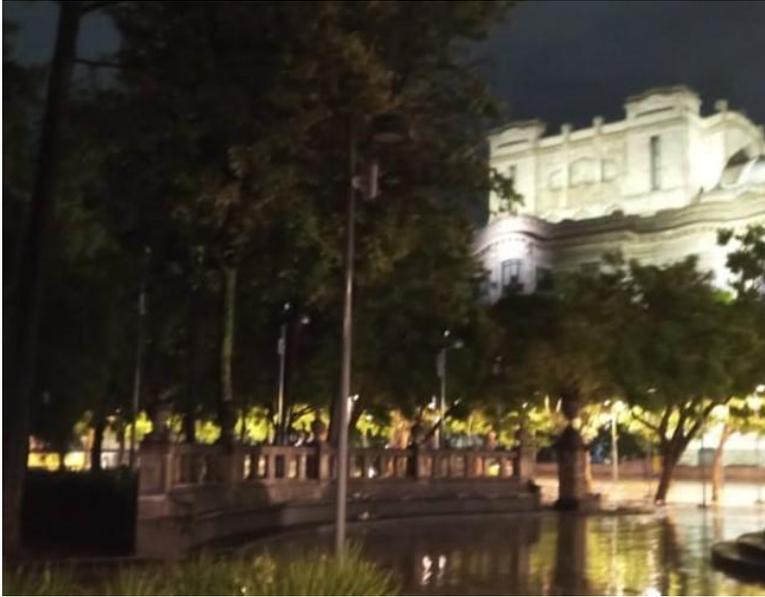
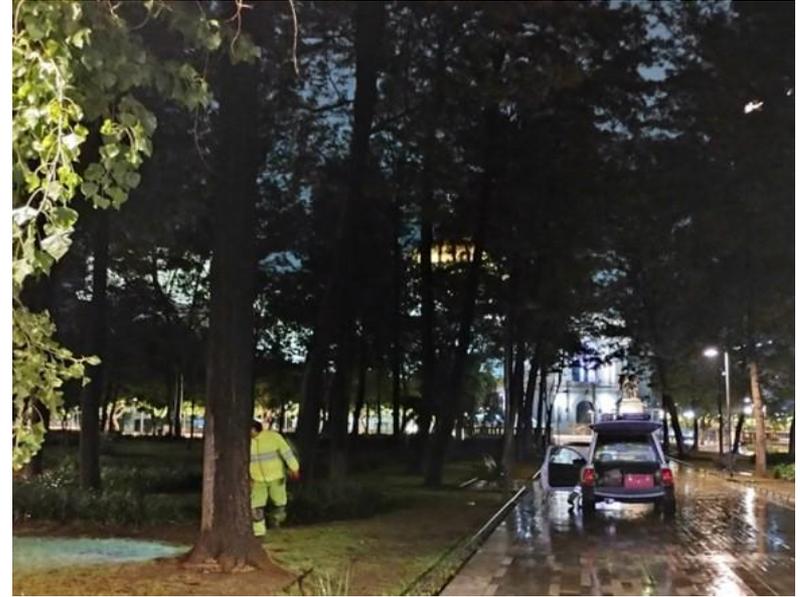
## MONUMENTO A LA REVOLUCIÓN

RESETEO DE TELEGESTIÓN Y PHAROS

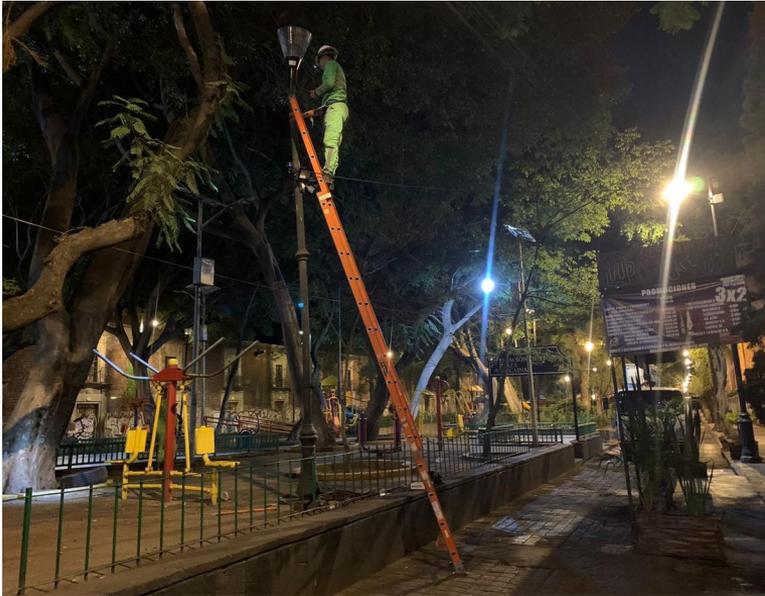
### VIZCAÍNAS

**CAMBIO DE LUMINARIA**

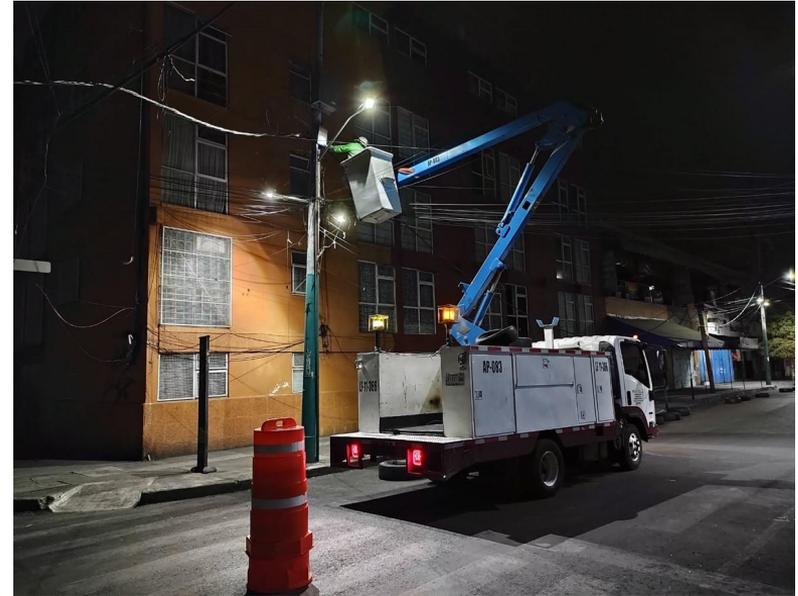
### GONZÁLEZ ORTEGA

**RECONEXIÓN DE LÍNEAS DE ALIMENTACIÓN**

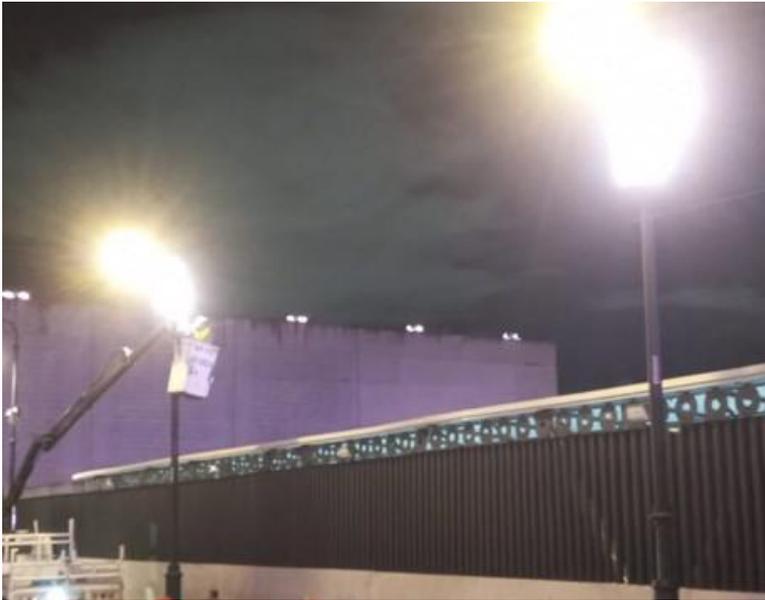
## DONCELES

RECONEXIÓN DE LÍNEA DE ALIMENTACIÓN

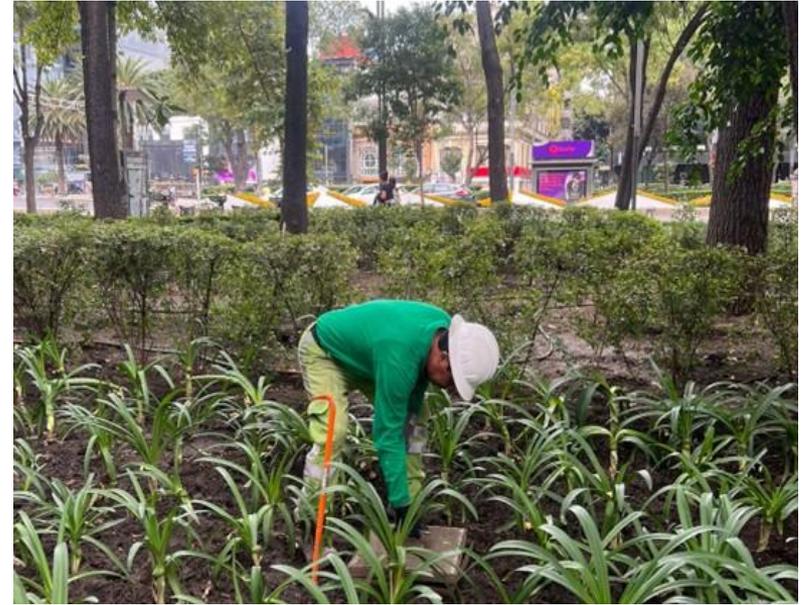
## AV. PASEO DE LA REFORMA

RECONEXIÓN DEL CABLEADO

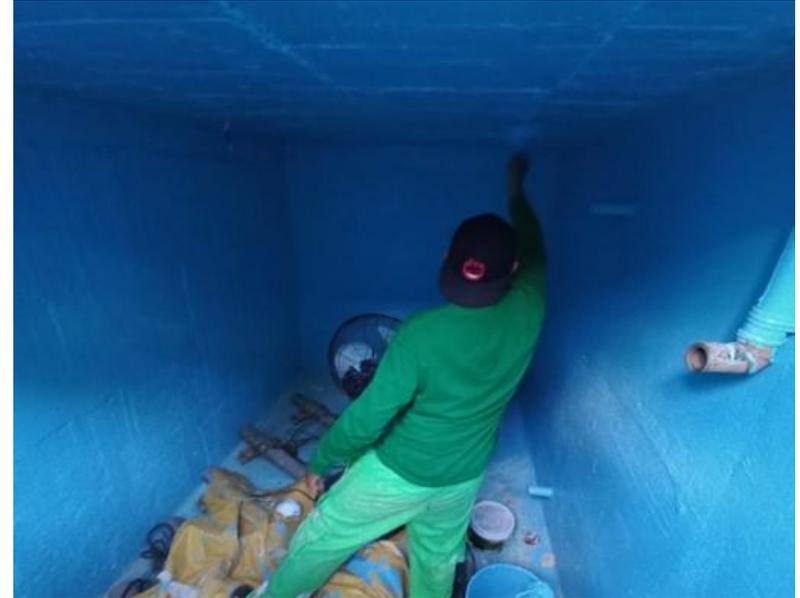
### GÉISER TEATRO

APLICACIÓN PINTURA EPOXICA EN CISTERNA

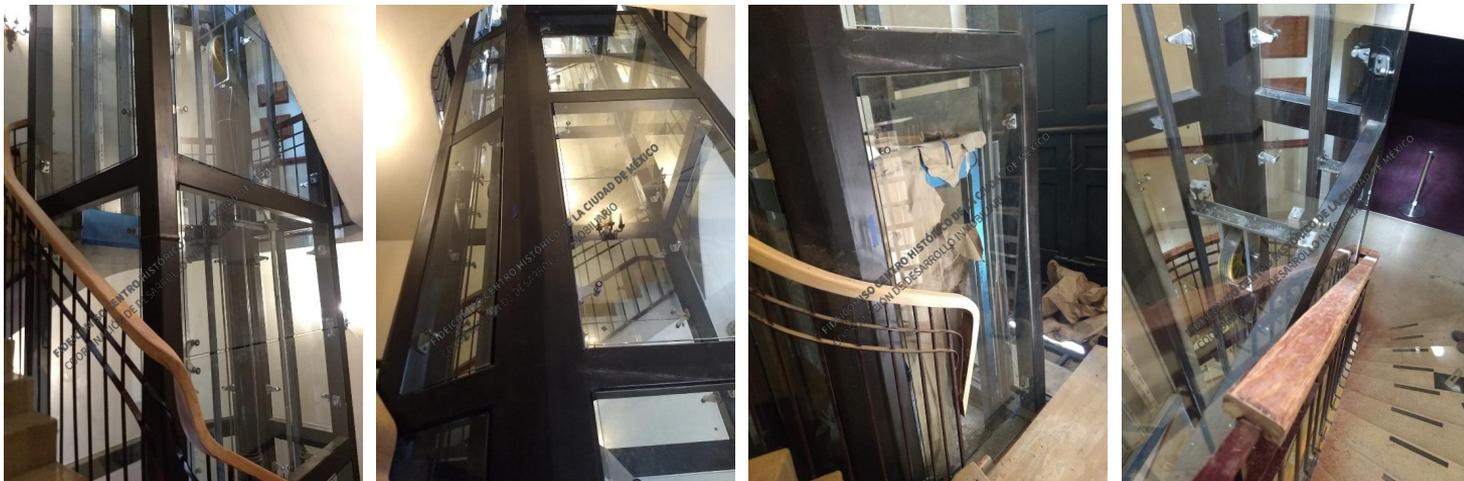
Colocación de revestimiento de vidrio templado y detallado de estructura principal.

**INSTALACIÓN DE UN ELEVADOR PARA EL MEJORAMIENTO DE LA ACCESIBILIDAD EN EL  
TEATRO DE LA CIUDAD, ESPERANZA IRIS**

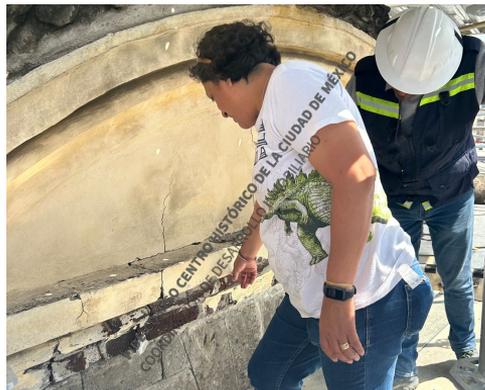
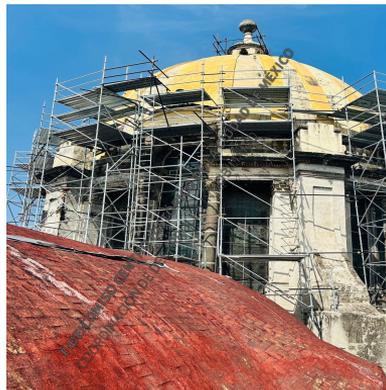
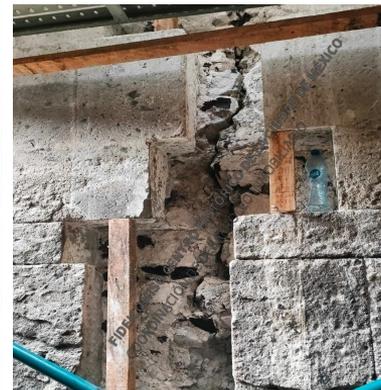
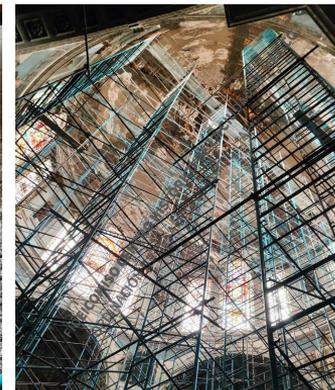
**REHABILITACIÓN ESTRUCTURAL Y CONSERVACIÓN DEL  
“TEMPLO DE NUESTRA SEÑORA DE LORETO”**

**ANÁLISIS PARA FORMULAR PROPUESTA DE BANDAS DE REFORZAMIENTO EN CÚPULA. ARMADO DE ANDAMIAJE EXTERNO. LIBERACIÓN DE APLANADOS EN GRIETAS DE MURO ORIENTE. ARMADO DE ANDAMIAJE INTERNO.**

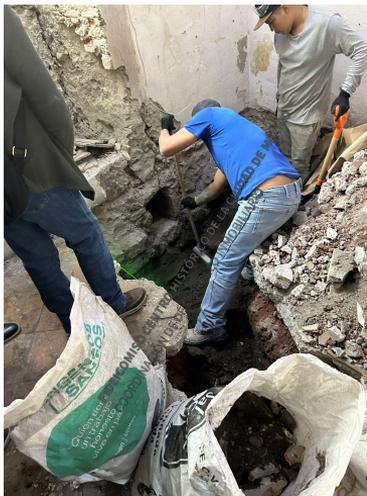
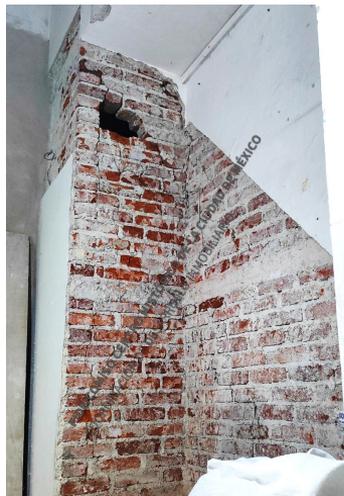
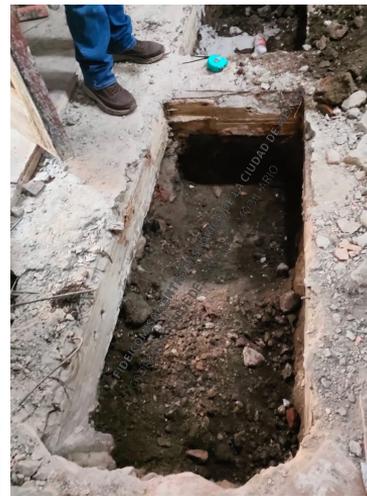
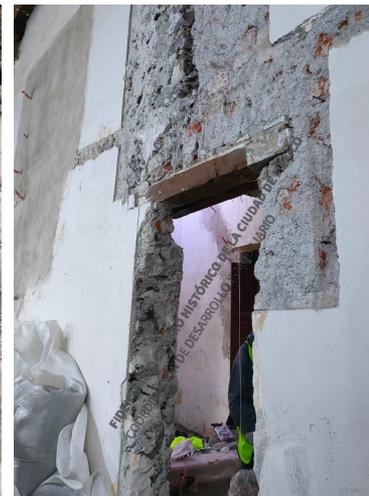
REHABILITACIÓN ESTRUCTURAL Y CONSERVACIÓN DEL  
“ANTIGUO COLEGIO DE CRISTO”

TRABAJOS DE EXPLORACIÓN Y LIBERACIÓN DE GRIETAS POR MÉTODOS MANUALES. LIBERACIÓN DE APLANADOS EN MUROS DE MAMPOSTERÍA MIXTA DE TABIQUE, TEZONTLE Y PIEDRA BRAZA PARA SU POSTERIOR CONSOLIDACIÓN MEDIANTE REMAMPOSTEO Y GRAPAS. TRABAJOS DE EXCAVACIÓN EN CALAS PARA ESTUDIO DE SUELO, SIN ENCONTRAR HALLAZGOS ARQUEOLÓGICOS. SE CERRARÁ VANO EXISTENTE MEDIANTE REMAMPOSTEO PARA SUSTITUIRLO POSTERIORMENTE EN MURO DE MAMPOSTERÍA DEL EJE F.

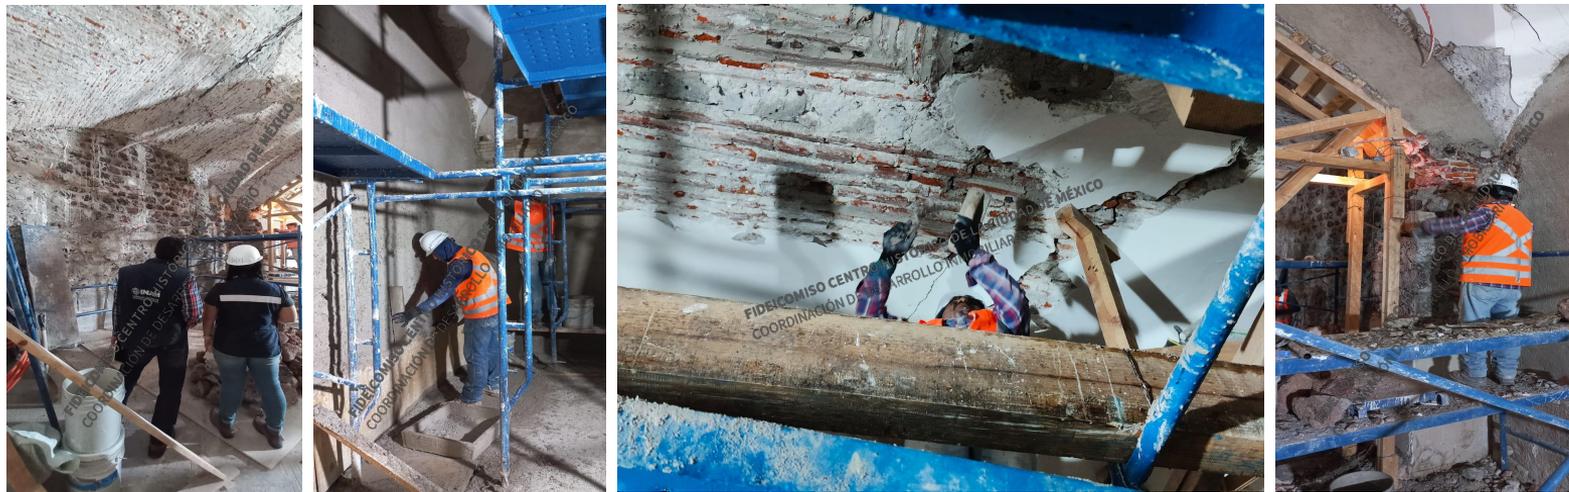
**REHABILITACIÓN ESTRUCTURAL Y CONSERVACIÓN DE LA  
“RECTORÍA DE SAN FELIPE NERI, LA PROFESA”**

Trabajos en Sacristía del templo: Verificación de procesos y avances con supervisión de la CNMH-INAH, reintegración de aplanados de cal arena en muros y pilastras, liberación de aplanados en intradós de bóvedas y arcos; así como el remamposteo de pilastras con piedras de tezontle sano de mayor tamaño al encontrado originalmente.

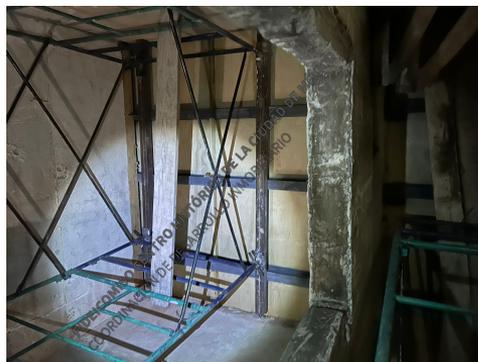
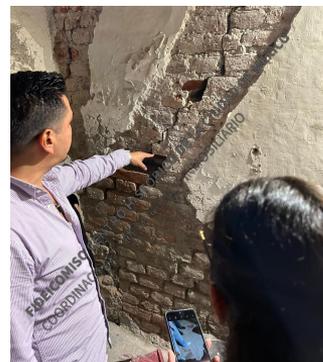
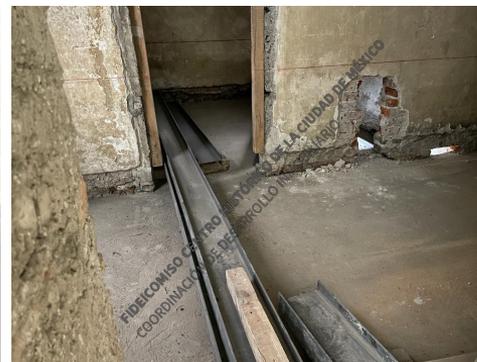
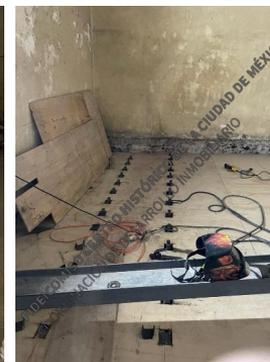
**REHABILITACIÓN ESTRUCTURAL DE  
“CASA CONDE DE REGLA, 5ª ETAPA”**

**APUNTALAMIENTO DE ENTREPISOS CON ESTRUCTURAS METALICAS Y VIGAS DE ARRASTE. SE CONTINÚAN LOS TRABAJOS DE LIBERACIÓN DE APLANADOS EN MUROS A LO LARGO DE LAS GRIETAS. SE CONTINÚAN LOS TRABAJOS DE REINTEGRACIÓN DE ENTREPISO DE PLANTA BAJA-PRIMER NIVEL, MEDIANTE LA COLOCACIÓN DE CIMBRAPLAY, MEMBRANA ASFÁLTICA, MALLA ELECTROSOLDADA Y CAPA DE COMPRESIÓN DE CONCRETO.**

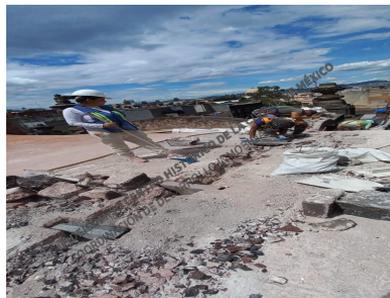
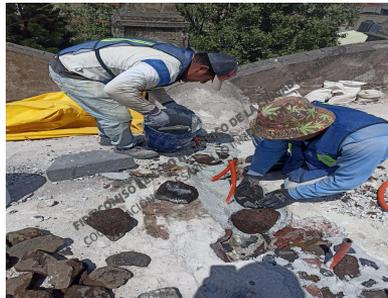
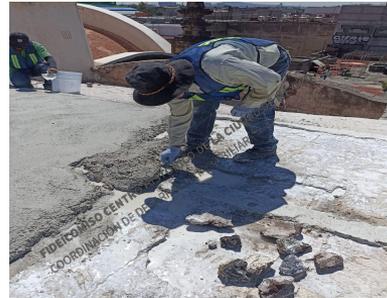
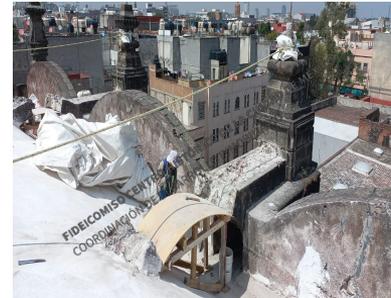
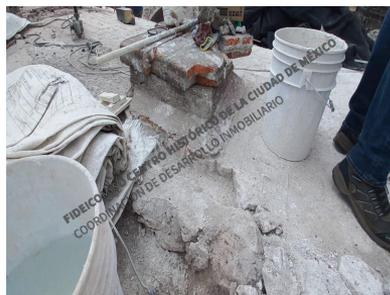
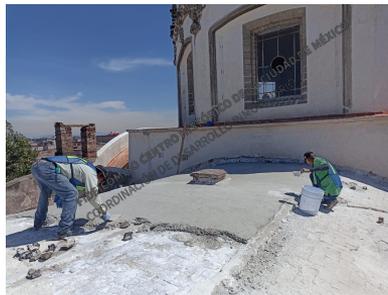
**REHABILITACIÓN ESTRUCTURAL Y CONSERVACIÓN DEL  
“TEMPLO DE LA SANTÍSIMA TRINIDAD, 2ª ETAPA”**

Trabajos en extrados de bóveda principal: Apertura de caja y colocación de grapas de recinto en grietas del tercer entre eje, remamposteos e inyecciones de lechada de cal sobre grietas del tercer entre eje, liberación de las dos capas de entortados deteriorados existentes, reintegración de entortado a base de mezcla de cal arena para re geometrizar el extrados de la nave principal y remamposteos de arcos botareles utilizando elementos de mayor granulometría que los originales.

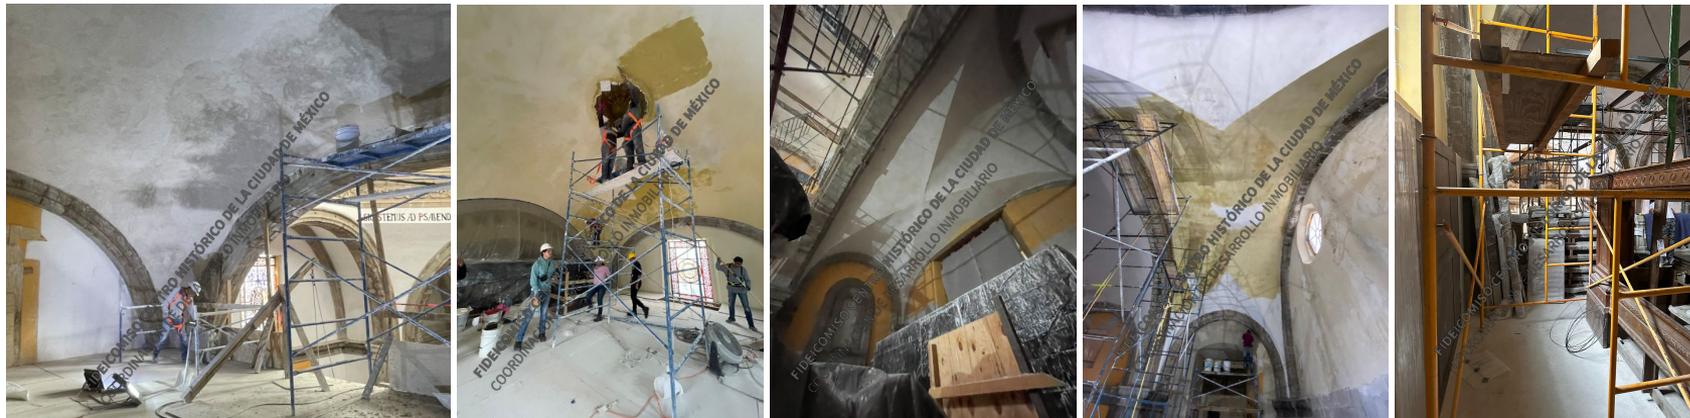
**REHABILITACIÓN ESTRUCTURAL Y CONSERVACIÓN DEL  
“TEMPLO DE SAN JUAN DE DIOS”**

**RESTITUCIÓN DE APLANADO FINO DE MORTERO CAL-ARENA EN INTRADÓS Y APLICACIÓN DE PINTURA A LA CAL EN BOVEDA DE PRESBITERIO. RESTITUCIÓN DE APLANADO FINO DE MORTERO CAL-ARENA EN INTRADÓS DE BOVEDA DE SOTOCORO. APLICACIÓN DE PINTURA A LA CAL EN BÓVEDA Y MUROS DEL CORO. TRASLADO E IZAJE A CORO DE ÓRGANO HISTÓRICO MONUMENTAL ( 165 PIEZAS EN TOTAL). APLICACIÓN DE PINTURA A LA CAL EN MUROS LATERALES Y DE ALTAR DEL PRESBITERÍO. SUMINISTRO Y APLICACIÓN DE IMPERMEABILIZANTE EN EXTRADÓS DE BÓVEDAS DE PRESBITERIO**

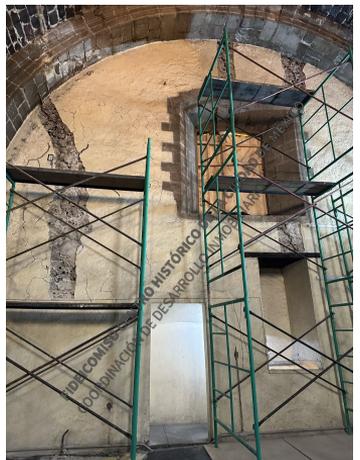
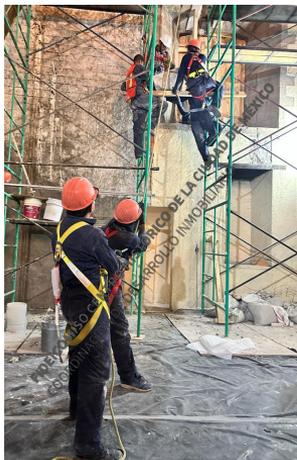
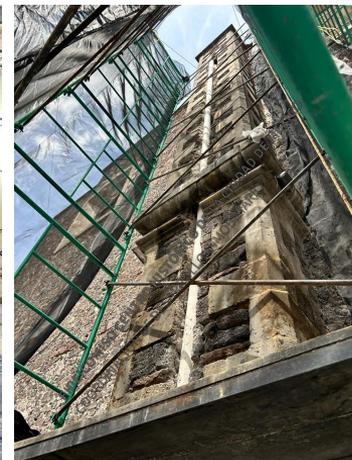
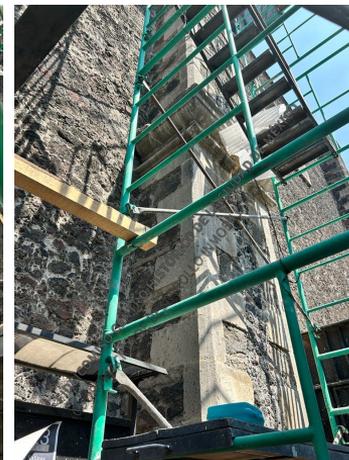
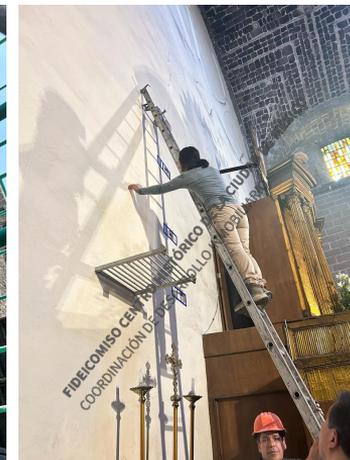
**REHABILITACIÓN ESTRUCTURAL Y CONSERVACIÓN DEL  
"TEMPLO DE SAN LORENZO DIÁCONO Y MÁRTIR"**

En muro sur del coro, se llevó a cabo la liberación de pintura y aplanado para exploración de las grietas. Liberación de dovela de cantera en vano de ventana del muro sur del coro, para su reintegración de acuerdo a análisis estructural. Trabajos en fachada sur: retiro de tubería a base de barro en bajantes pluviales altamente deteriorada, colocación de tubo de pvc de 4", reintegración de piezas de tezontle, para cerrar caja con rejunteos de cal - arena y realización de pruebas de la tubería pluvial instalada. Visita de personal de CENCROPAM para supervisión de los trabajos de restauración en mural a alto relieve "Mano de Dios" ubicado en presbiterio del templo.

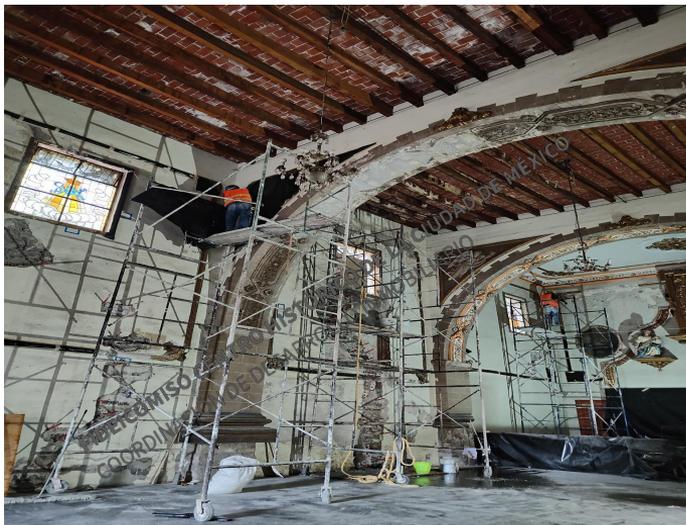
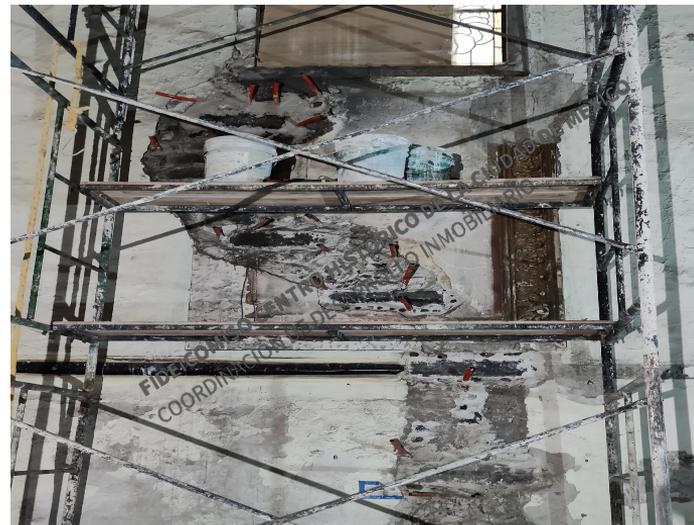
**REHABILITACIÓN ESTRUCTURAL Y CONSERVACIÓN DEL  
“TEMPLO DE LA SOLEDAD DE LA SANTA CRUZ”**

Realización de calas estratigráficas en muros. Protección de bienes muebles asociados y elementos decorativos. Colocación de grapas de recinto, rajueleos y rejunteos sobre trayectoria de grietas en muro norte de Capilla de la Santa Escuela.

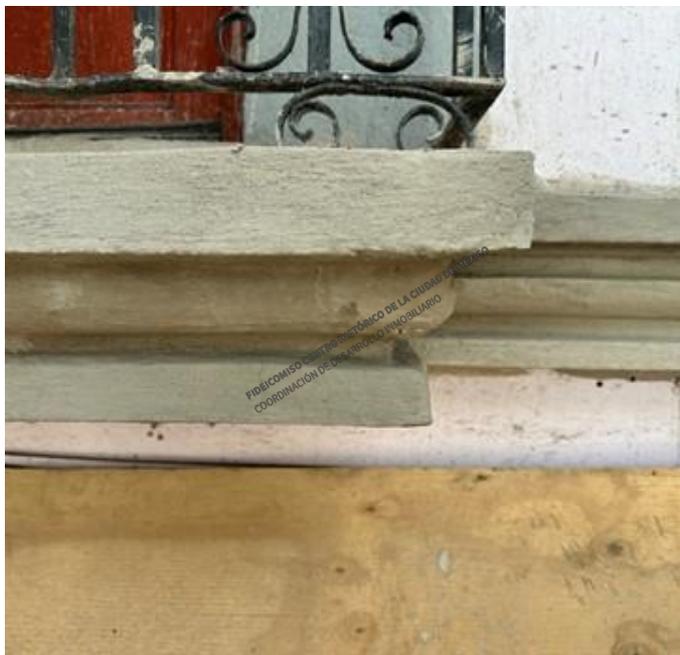
Reintegración de balcones y cornisas

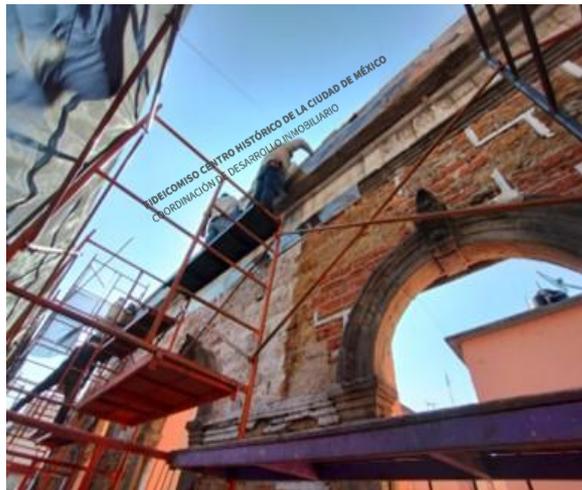
Retiro de aplandados deteriorados.

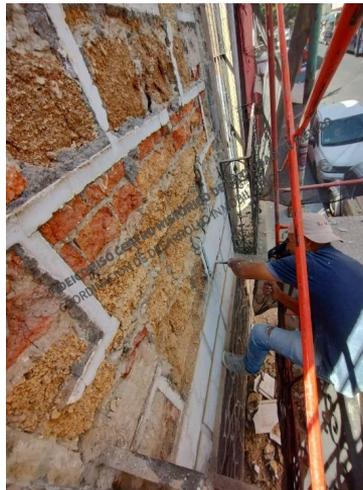
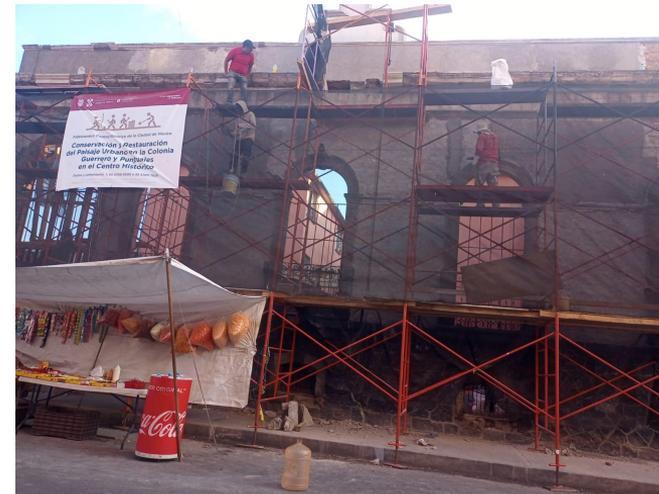
Reintegración de aplandado con mortero de cal arena.

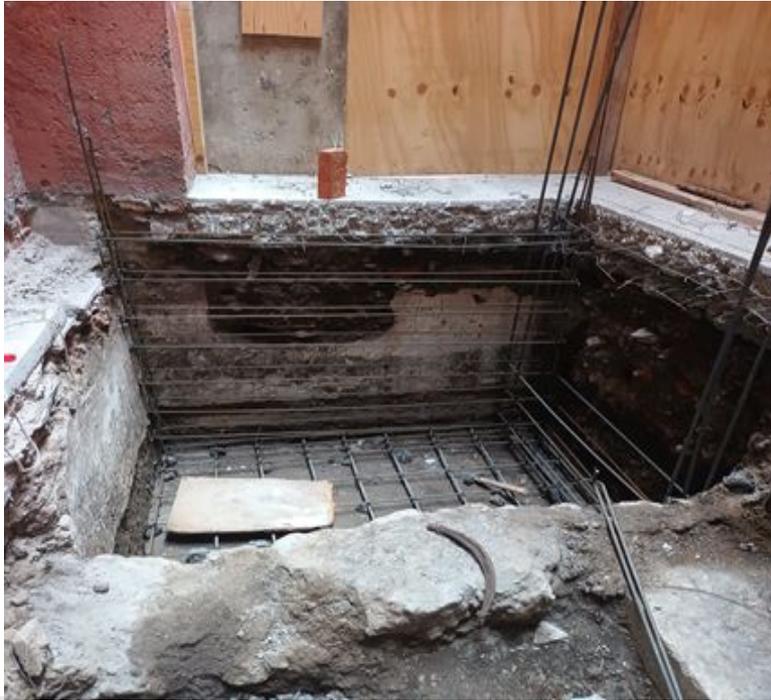
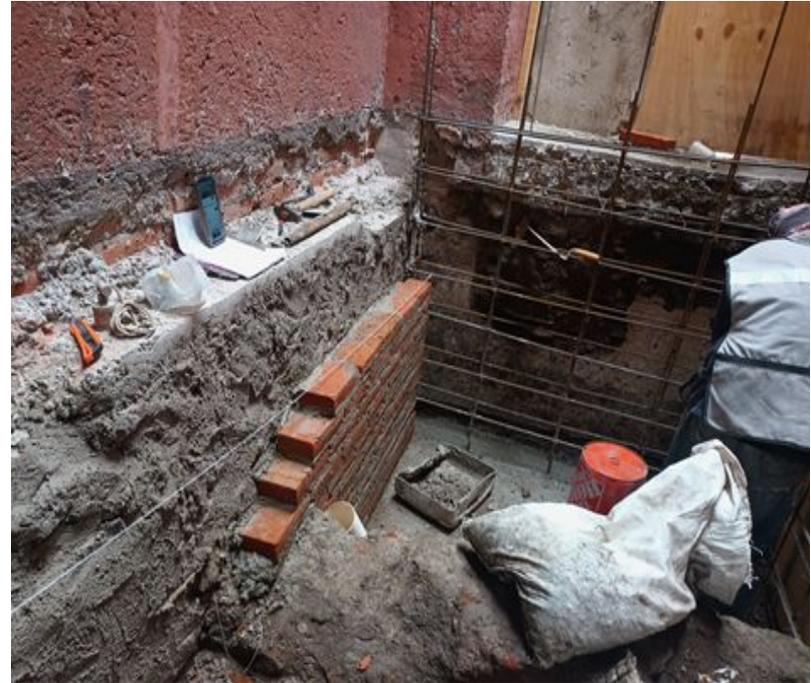
**AVANCE DE TRABAJOS EN ESC SEC. ADRIANA GARCÍA CORRAL**

**REHABILITACIÓN DE PISOS EN AULAS**

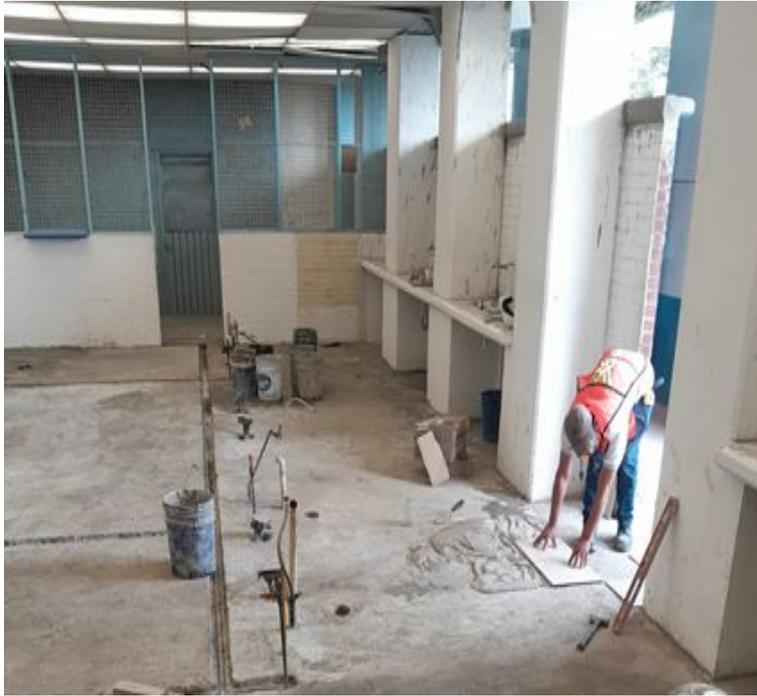
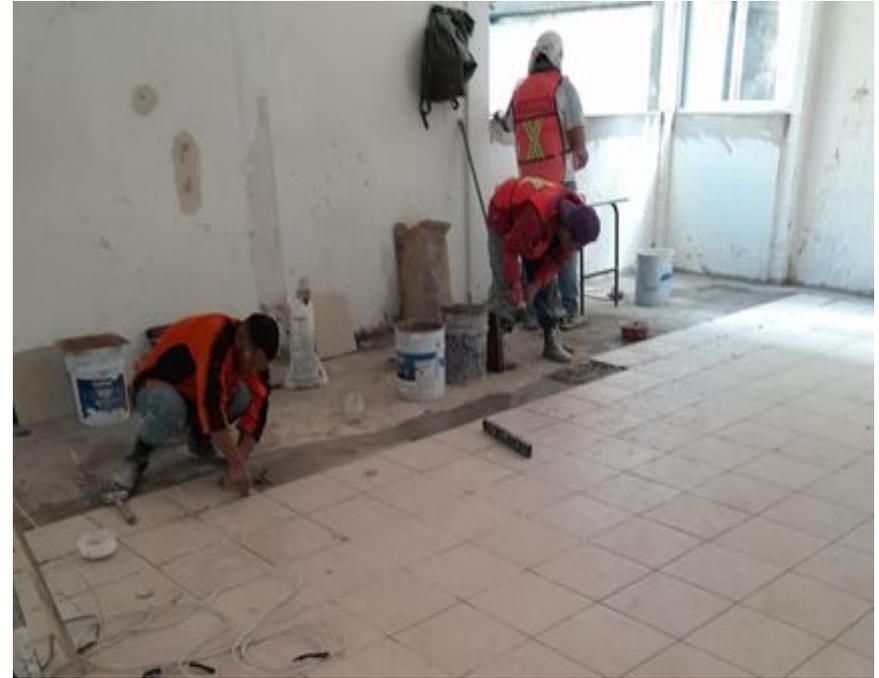
AVANCE DE TRABAJOS EN ESC SEC. HEROES DE CHAPULTEPEC

**COLOCACIÓN DE PISO EN ÁREA DE LABORATORIOS**
