MESA DE TRABAJO INTERINSTITUCIONAL  
DE INFRAESTRUCTURA Y OBRAS

# Mesa de Infraestructura y Obras

## 22da. Sesión

**EVALUACIÓN OCTUBRE**  
**Inicio de la transmisión en vivo**  
**03 de noviembre 2020**

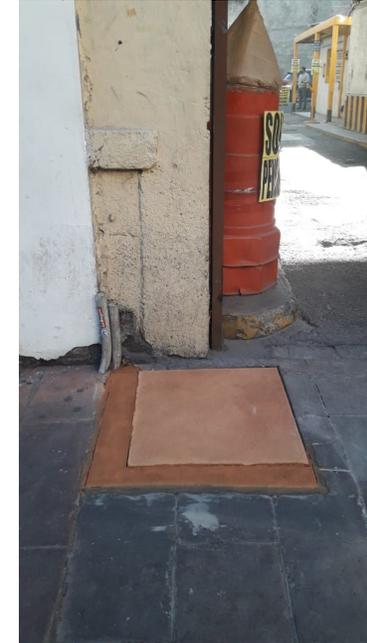
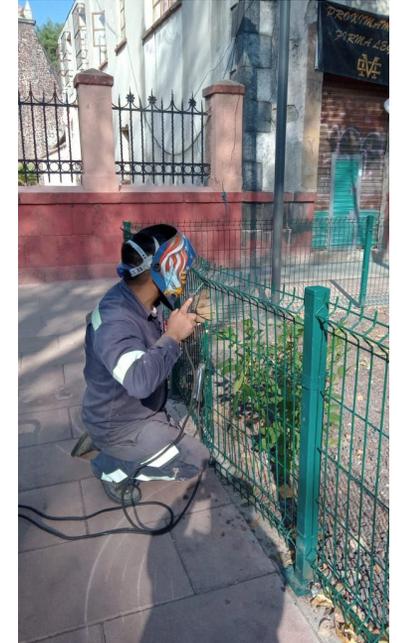
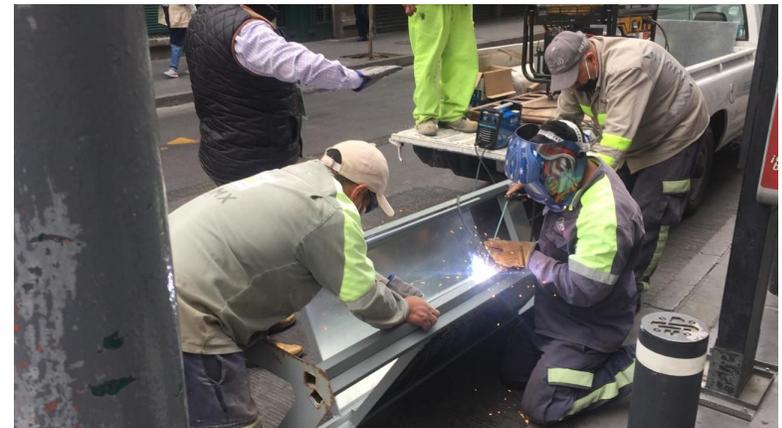
# ACH | obras menores

Se realizaron trabajos en:

Madero  
Mina  
Jardín del  
Obispo  
Motolinia  
Isabel la  
Católica  
República de  
Chile  
Apartado  
República de  
Guatemala  
República de  
Argentina  
República de  
Bolivia  
Echeveste

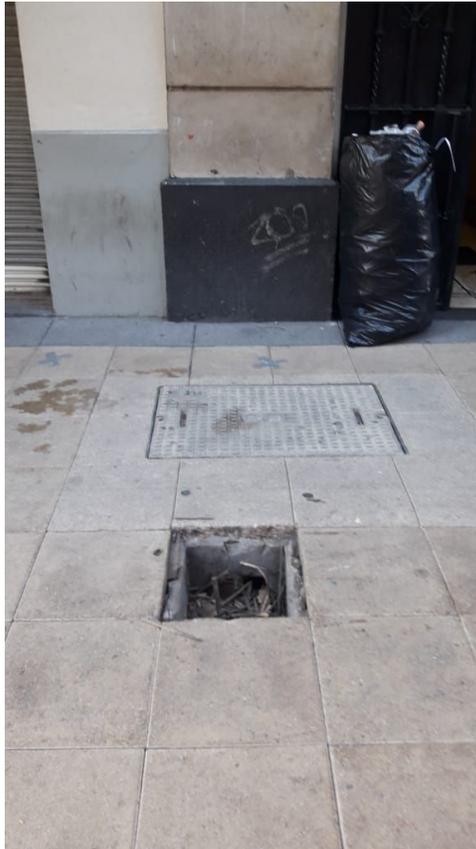
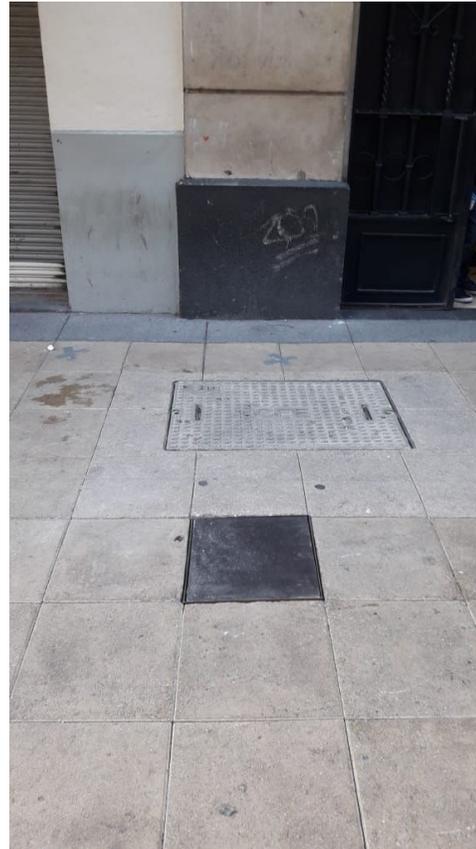
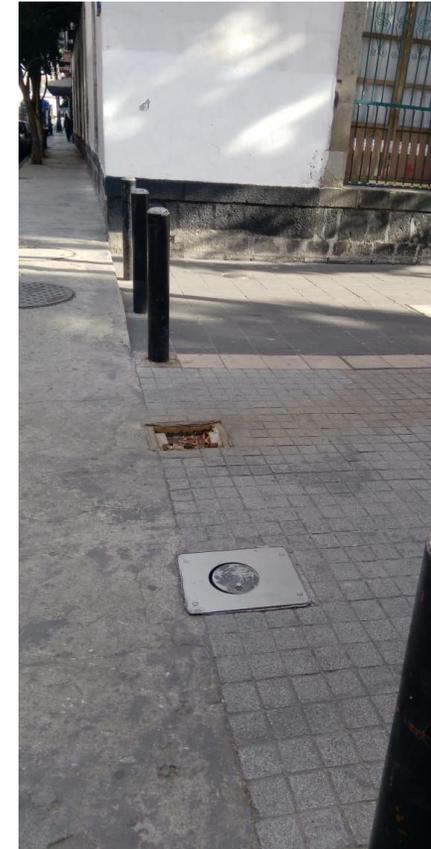
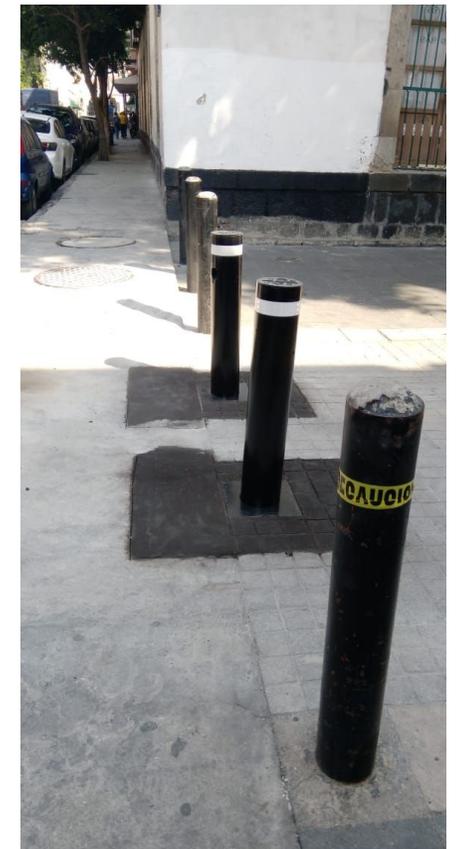
# ACH | obras menores

Se realizaron trabajos en:

- Madero
- Mina
- Jardín del Obispo
- Motolinia
- Isabel la Católica
- República de Chile
- Apartado
- República de Guatemala
- República de Argentina
- República de Bolivia
- Echeveste

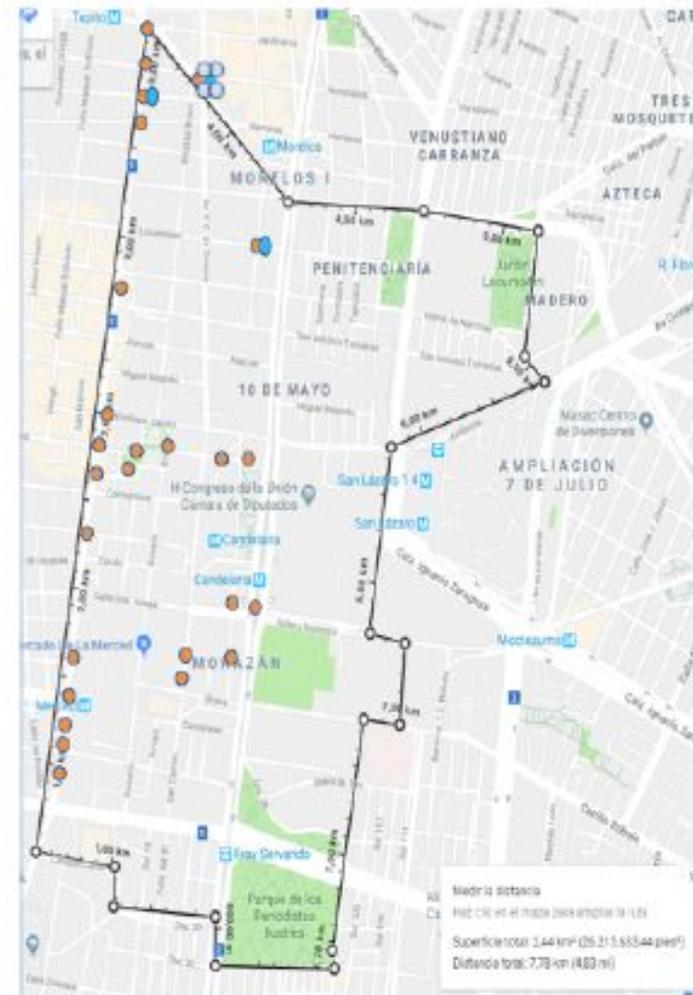
Relación tiraderos clandestinos

Montón Tradicional

Recolección de cascajo

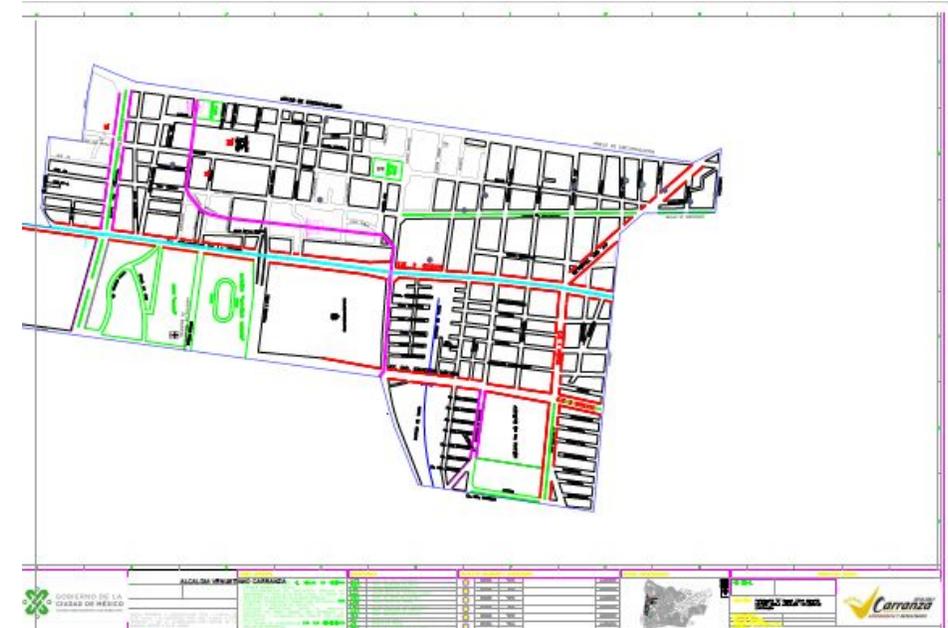
Mapa del Perímetro B  
Alcaldía Venustiano Carranza

METROS LINEALES DE LA RED DE DRENAJE DESAZOLVADOS					
DIRECCION	ENTRE CALLES		COLONIA	CANTIDADMML	MOTIVO
VENEGAS ARROYO S/N	CARRETONES	ADOLFO GURRIION	CENTRO II	88	COLADERA PLUVIAL ALBAÑAL DOMICILIARIO Y ATARJEA DE 0.30 φ
SAN CIPRIAN S/N	CANDELARIA	CORREGIDORA	U.H CANDELARIA DE LOS PATOS	138	REJILLA DE PISO Y ATARJEA DE 0.30 φ
SAN A. TOMATLAN N° 87	F.C DE CINTURA	BRAVO	CENTRO I	72	ALBAÑAL DOMICILIARIO Y ATARJEA DE 0.30 φ
F.C DE CINTURA N° 40	ALARCON	SAN A. TOMATLAN	CENTRO I	18	ALBAÑAL DOMICILIARIO
MANZANARES N°56	CIRCUNVALACION	LIMON	CENTRO I	120	ATARJEA DE 0.30 φ
JARDINEROS N° 43	F.C DE CINTURA	HOJALATERIA	MORELOS II	12	ALBAÑAL DOMICILIARIO
LABRADORES N° 45	F.C DE CINTURA	HOJALATERIA	MORELOS II	12	ALBAÑAL DOMICILIARIO
<b>TOTAL:</b>				<b>460</b>

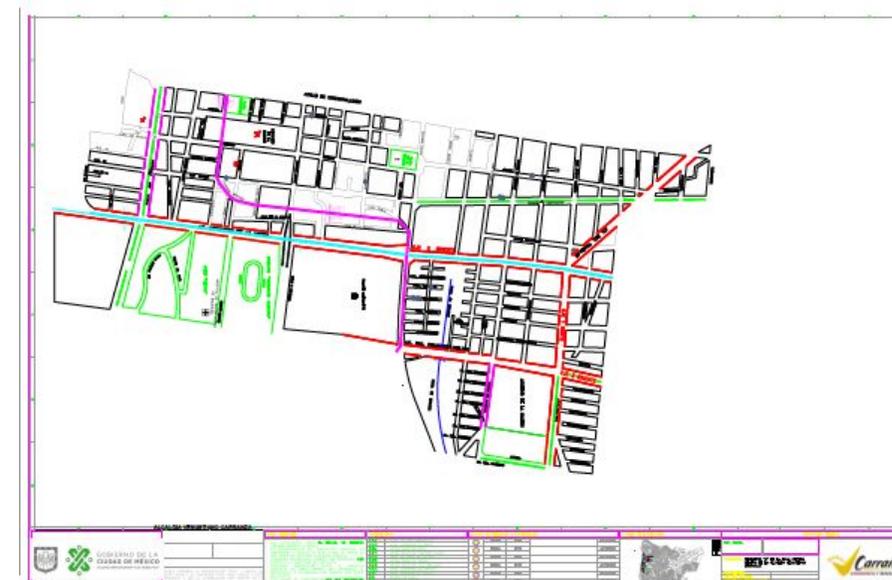
Mapa del Perímetro B  
Alcaldía Venustiano Carranza

TOTAL: 114

Metros lineales de la red de drenaje desazolvados

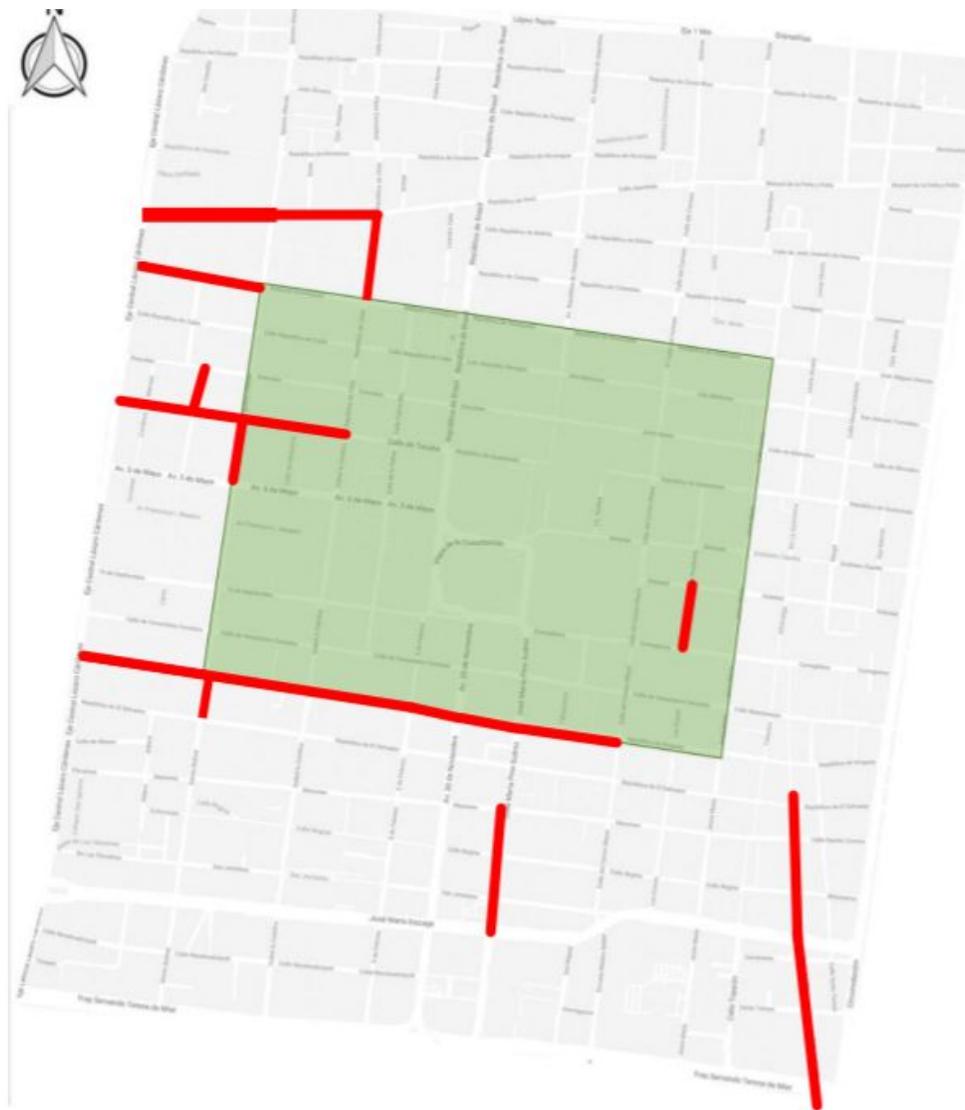
20 % DE AVANCE

PROGRAMADO	AVANCE
ATARJEA (METROS)	12,000	2,400
POZOS DE VISITA	250	50
REJILLAS DE PISO	100	20
COLADERAS PLUVIALES	100	25
ALBAÑAL (METROS)	900	180

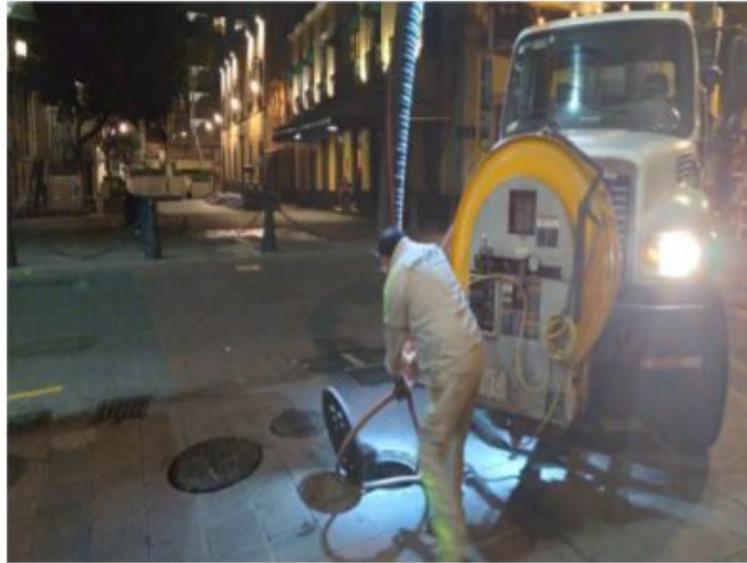
**CALLE DE TACUBA**

ENTRE EJE CENTRAL LAZARO CÁRDENAS E ISABEL LA CATÓLICA

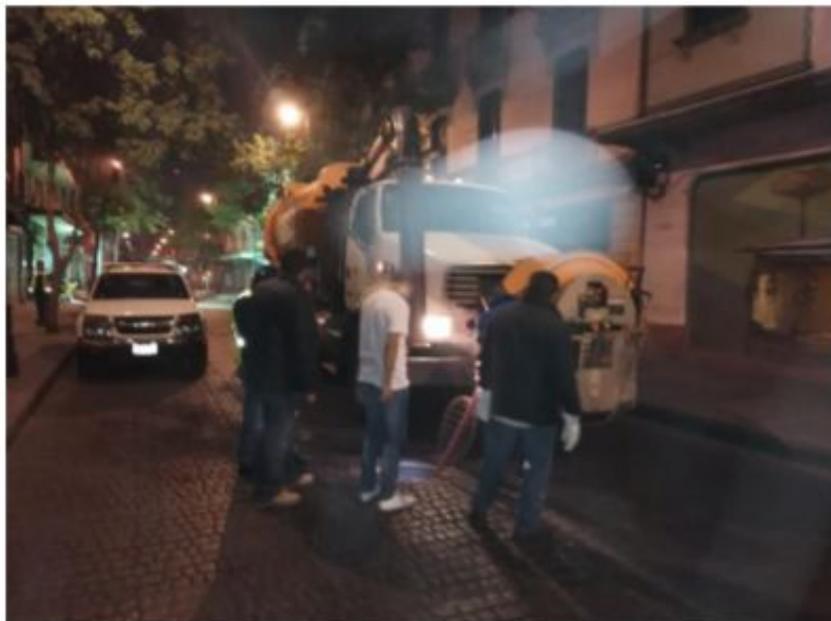
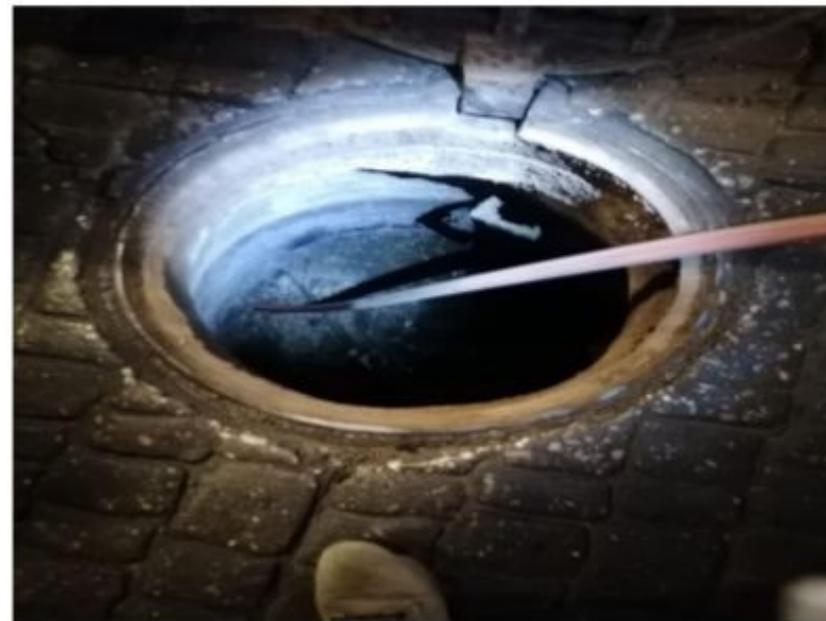
**SIMÓN BOLIVAR**

ENTRE REPÚBLICA DEL SALVADOR Y MESONES

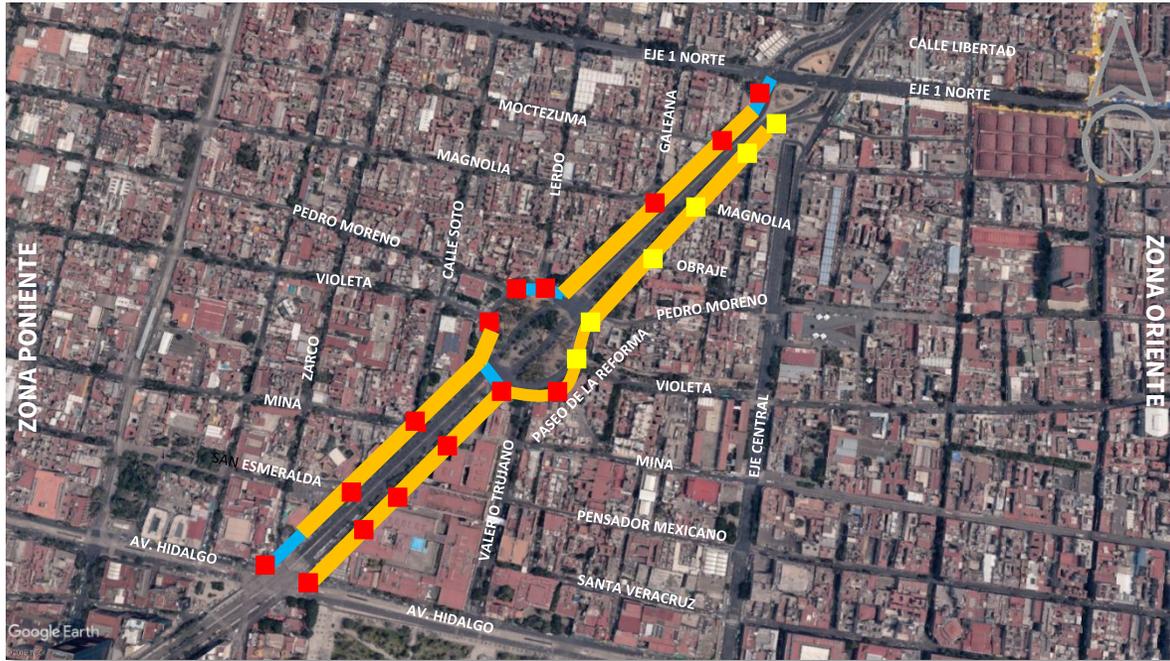
## AGUA POTABLE

AGUA POTABLE			
Zona	Longitud (m)	Avance (m)	Avance %
Poniente	1100.00	694.00	51
Oriente	1000.00	874.00	87

**META:** 2, 200.00 metros

**INSTALADO:** 1, 438.00 metros

**DIÁMETRO:** 4, 6 y 12 pulgadas

**MATERIAL:** Polietileno de Alta densidad

**PROCESO CONSTRUCTIVO:** Cielo Abierto y Perforación Direccional

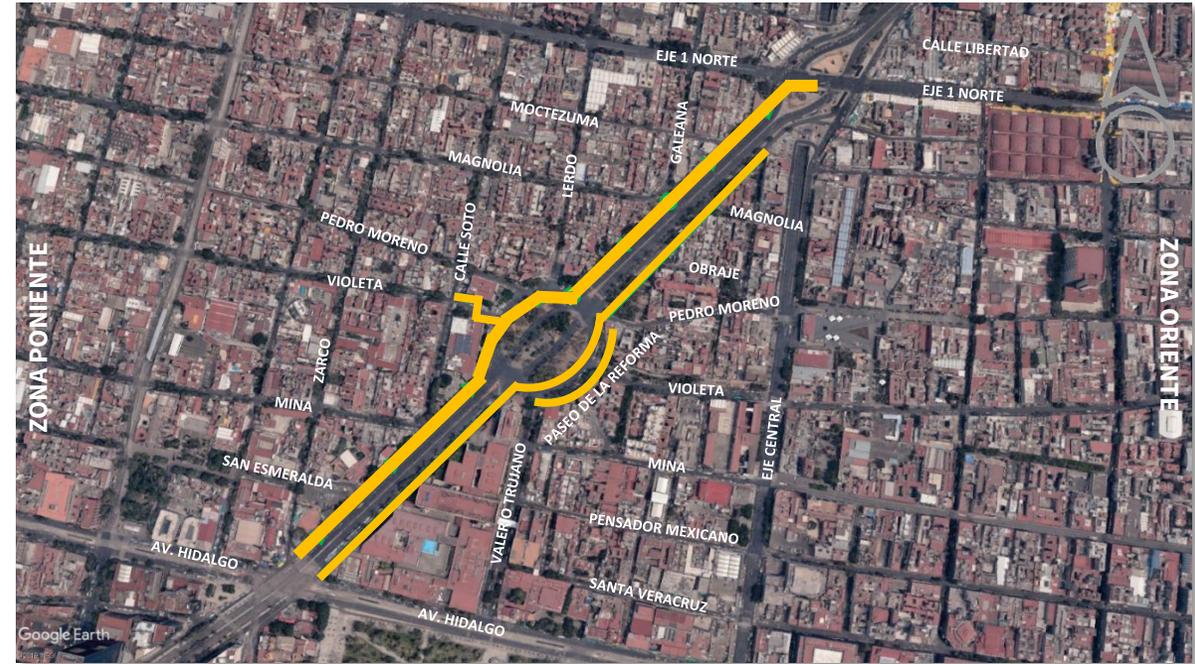
## DRENAJE

DRENAJE			
Zona	Longitud (m)	Avance (m)	Avance %
Poniente	1062.00	1062.00	100
Oriente	1018.00	1018.00	100

**META:** 2, 080.00 metros

**INSTALADO:** 2, 080.00 metros

**DIÁMETRO:** 0.38, 0.60 metros

**MATERIAL:** Polietileno de Alta densidad Corrugado

**PROCESO CONSTRUCTIVO:** Cielo Abierto

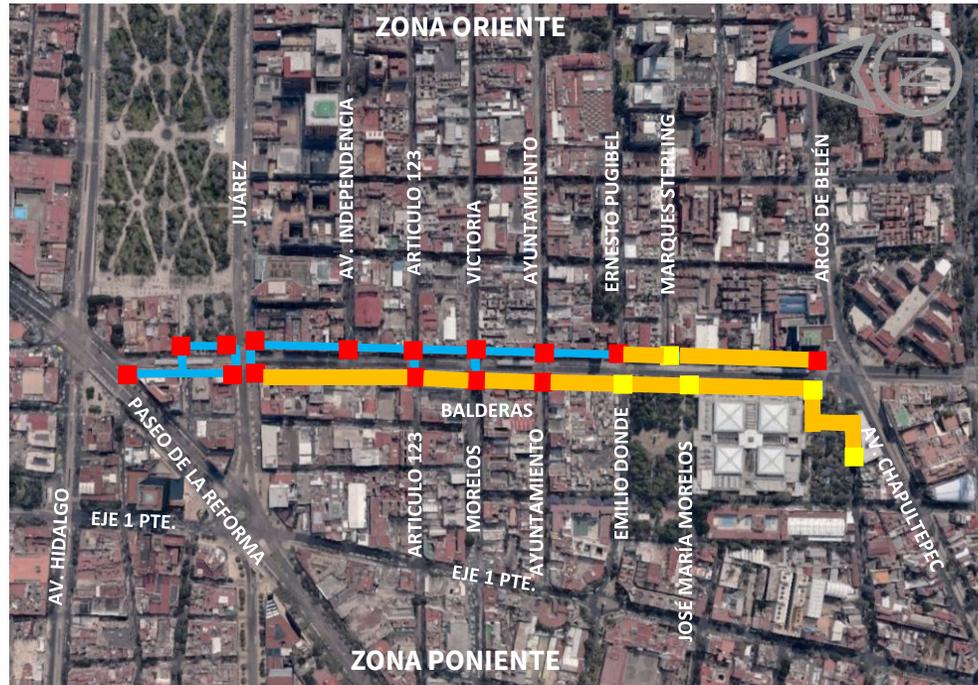
## AGUA POTABLE

AGUA POTABLE			
Zona	Longitud (m)	Avance (m)	Avance %
Poniente	1259.00	1003.00	80
Oriente	1110.00	228.00	21

**META:** 2, 369.00 metros  
**INSTALADO:** 1, 231.00 metros

**DIÁMETRO:** 6 Y 12 pulgadas  
**MATERIAL:** Polietileno de Alta densidad  
**PROCESO CONSTRUCTIVO:** Cielo Abierto

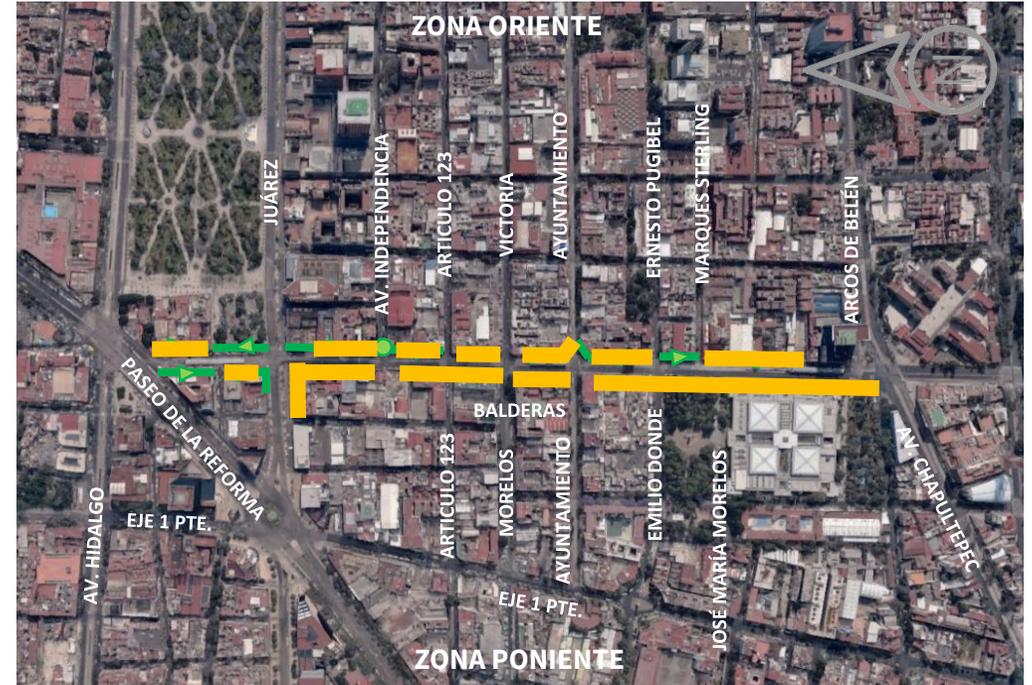
## DRENAJE

DRENAJE			
Zona	Longitud (m)	Avance (m)	Avance %
Poniente	1028.00	862.00	80
Oriente	907.00	608.00	46

**META:** 1, 935.00 metros  
**INSTALADO:** 1, 470.00 metros

**DIÁMETRO:** 0.30, 0.38 y 0.45 metros  
**MATERIAL:** Polietileno de Alta densidad Corrugado  
**PROCESO CONSTRUCTIVO:** Cielo Abierto y Tubería Polimérica Curada en Sitio

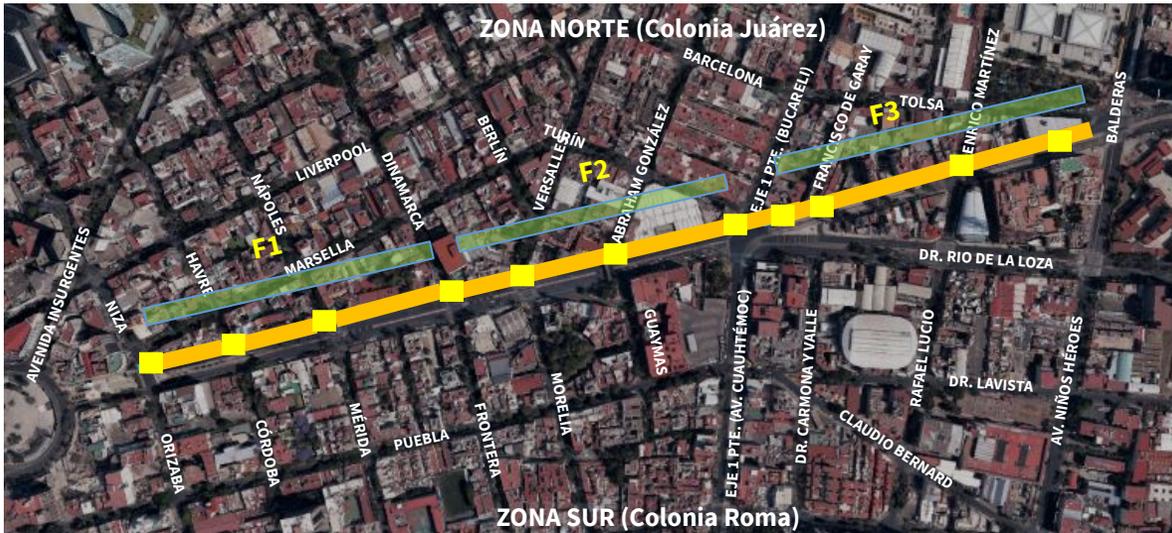
## AGUA POTABLE

**META:** 1, 320.00 metros  
**INSTALADO:** 1, 320.00 metros

**DIÁMETRO:** 6 Y 12 pulgadas  
**MATERIAL:** Polietileno de Alta densidad  
**PROCESO CONSTRUCTIVO:** Cielo Abierto y Perforación Direccional

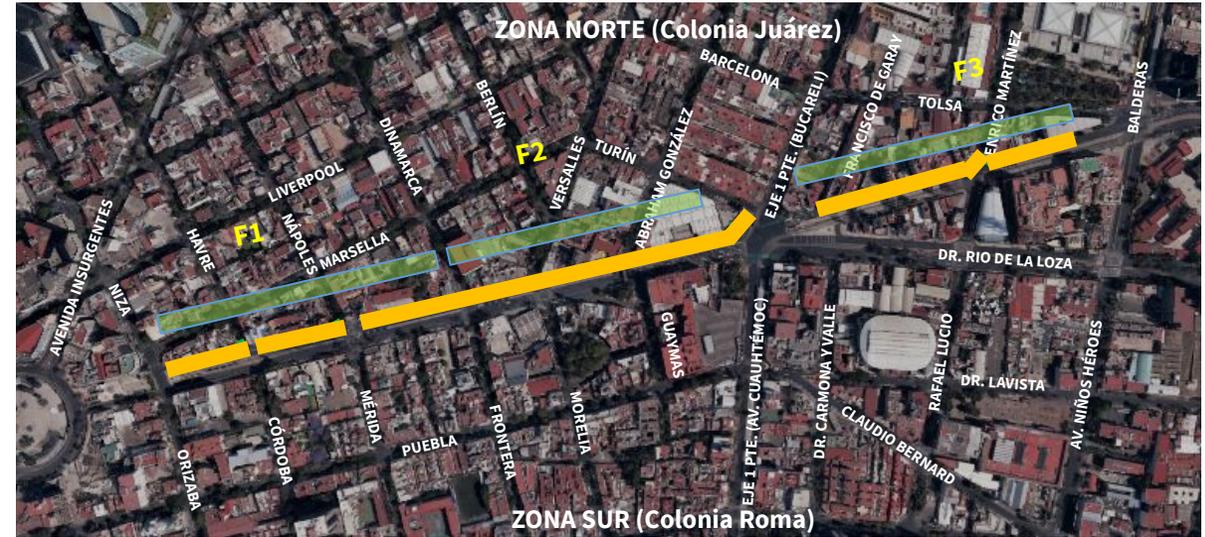
## DRENAJE

**META:** 933.70 metros  
**INSTALADO:** 933.70 metros

**DIÁMETRO:** 0.38 metros  
**MATERIAL:** Polietileno de Alta densidad Corrugado  
**PROCESO CONSTRUCTIVO:** Cielo Abierto y Tubería Polimérica Curada en Sitio

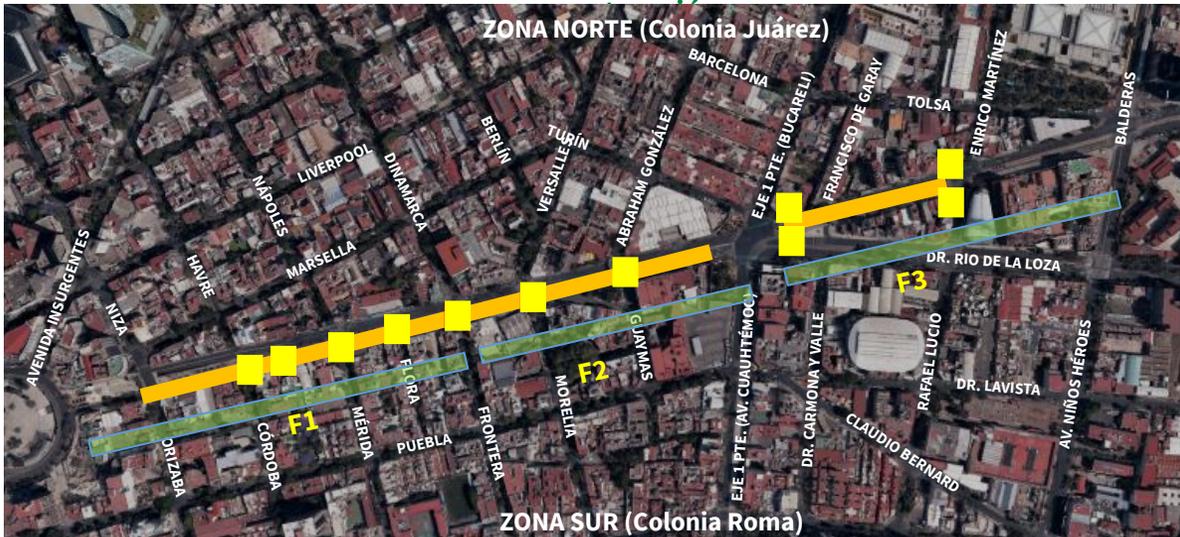
## AGUA POTABLE

Agua Potable		Long. (m)	Avance ( m )	Avance %
F1	Glorieta de Insurgentes a Frontera	433	433	100
F2	Frontera a Eje 1 Pte.	381	381	100
F3	Eje 1 Pte. a Rafael Lucio	185	185	100

**META:** 999.00 metros  
**INSTALADO:** 999.00 metros

**DIÁMETRO:** 6 Y 12 pulgadas  
**MATERIAL:** Polietileno de Alta densidad  
**PROCESO CONSTRUCTIVO:** Cielo Abierto y Perforación Direccional

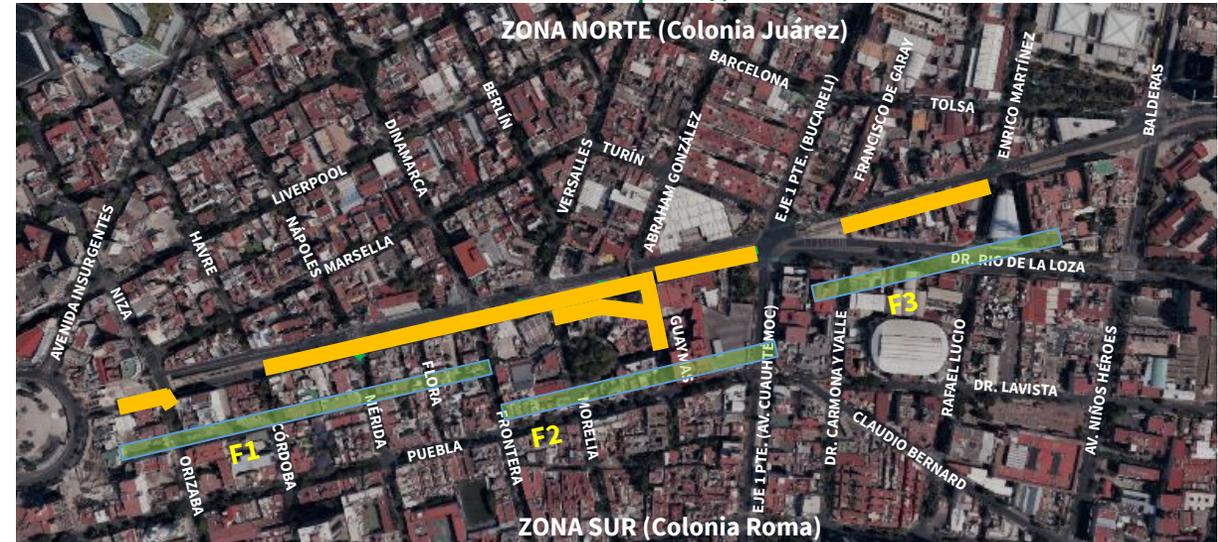
## DRENAJE

Drenaje		Long. (m)	Avance ( m )	Avance %
F1	Glorieta de Insurgentes a Frontera	368	368	100
F2	Frontera a Eje 1 Pte.	600	600	88
F3	Eje 1 Pte. a Rafael Lucio	180	180	100

**META:** 1, 148.00 metros  
**INSTALADO:** 1, 148.00 metros

**DIÁMETRO:** 0.38 metros  
**MATERIAL:** Polietileno de Alta densidad Corrugado  
**PROCESO CONSTRUCTIVO:** Cielo Abierto y Tubería Polimérica Curada en Sitio

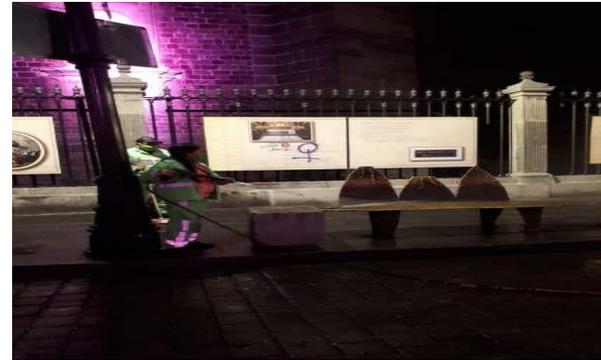
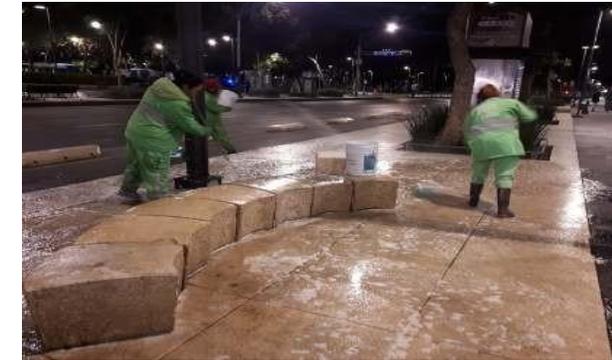
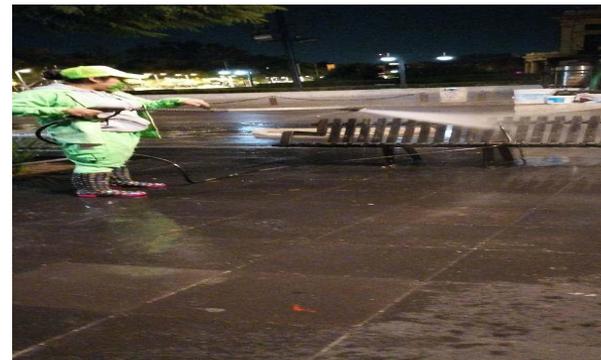
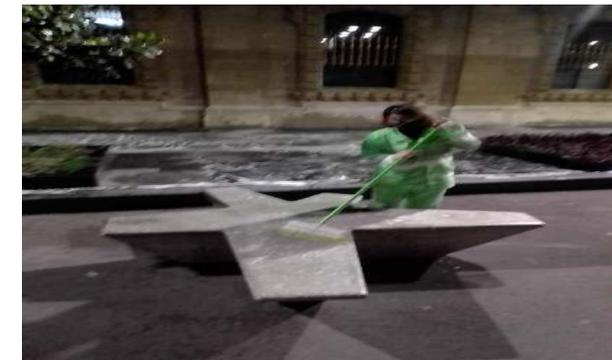
- Se realiza un lavado programado en todas las calles, plazas, corredores peatonales y semipeatonales del Perímetro "A" del Centro Histórico.

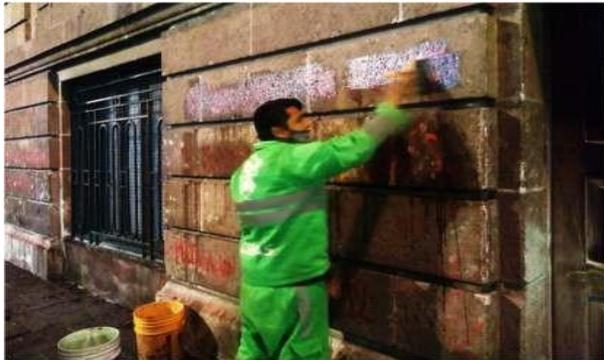
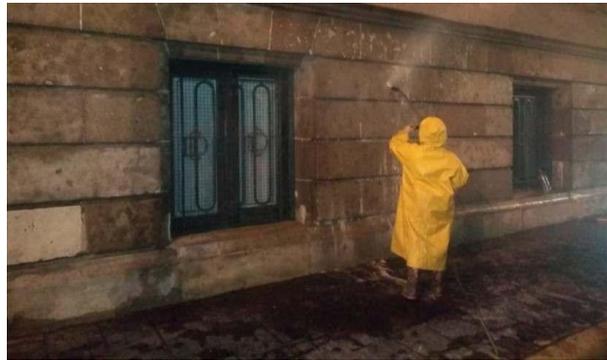
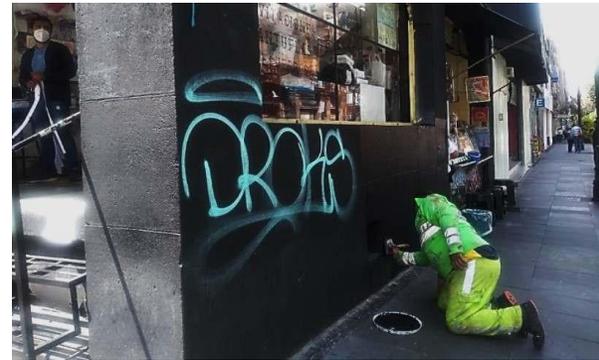
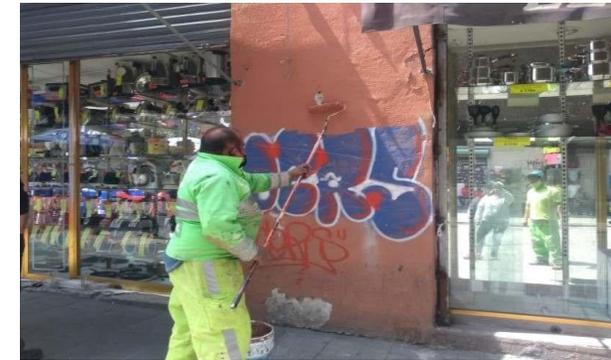
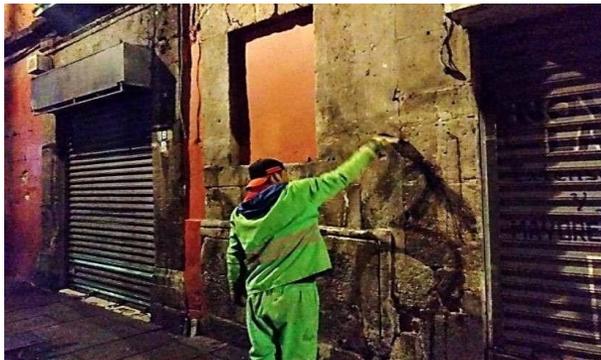
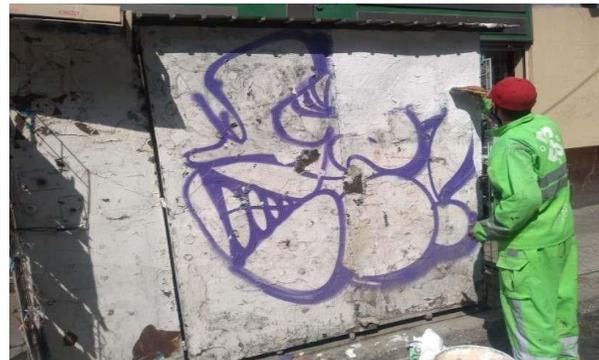
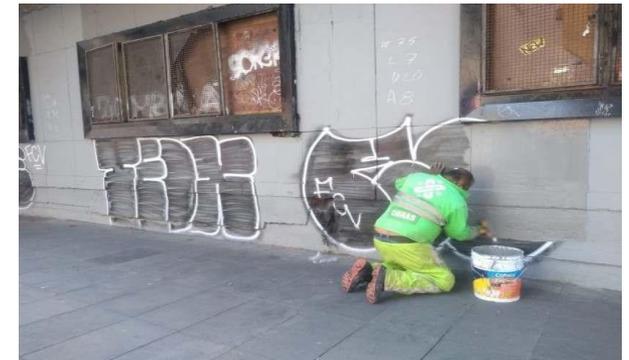
ELIMINACIÓN DE 745.50 M2 DE GRAFITI VANDALICO Y DE PROTESTA Y APLICACIÓN DE PINTURA EN 50 M2

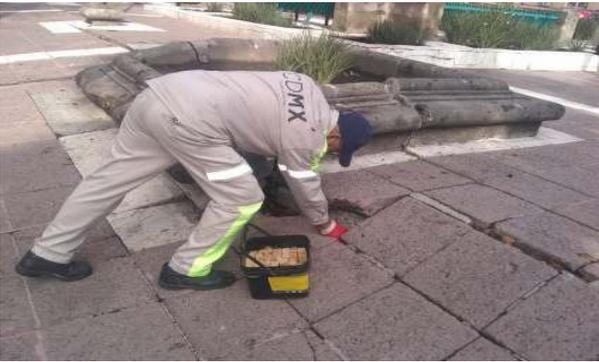
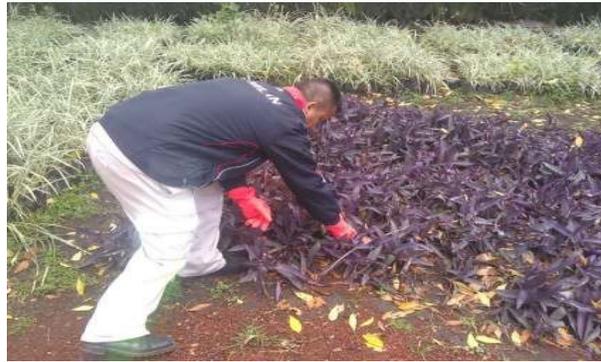
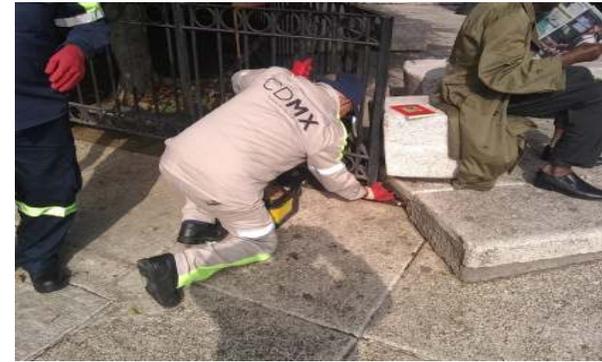
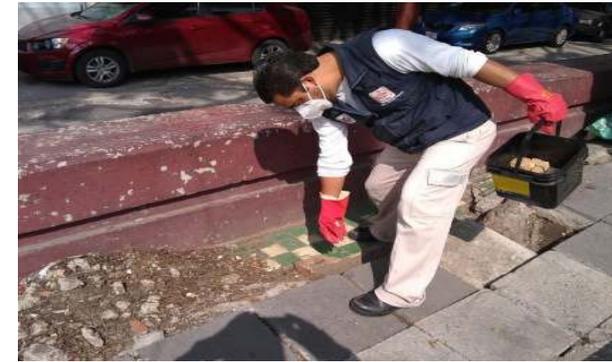
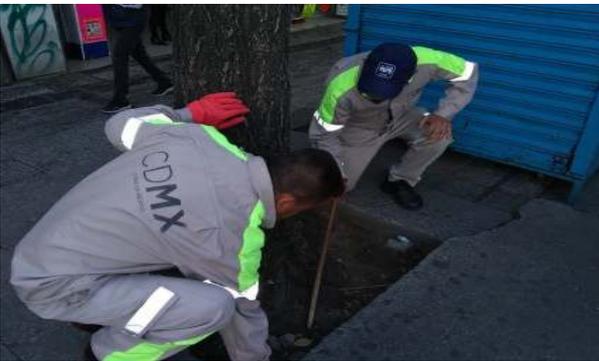
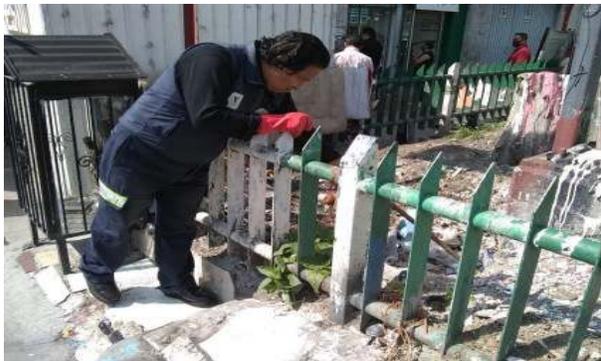
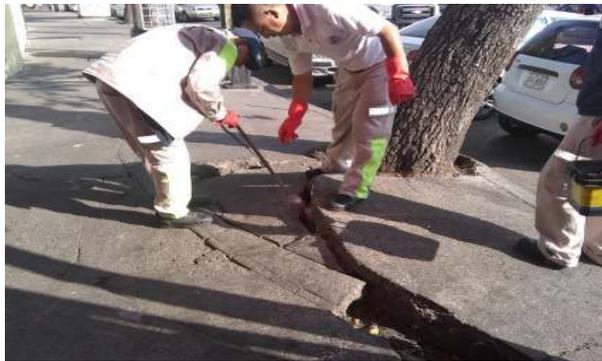
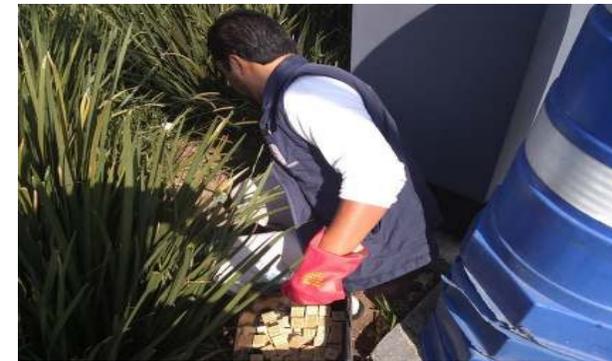
SE REALIZO LA DESRATIZACIÓN POR MEDIO DE COLOCACIÓN DE 800 CEBOS BLOCK, EN UNA SUPERFICIE DE 129,340 M2 DE PLAZAS, CORREDORES Y VIALIDADES DEL CENTRO HISTÓRICO DEL PERIMETRO "A" Y "B"
