MESA DE TRABAJO INTERINSTITUCIONAL  
DE INFRAESTRUCTURA Y OBRAS

# Mesa de Infraestructura y Obras

5ta. Sesión

10 de marzo de 2020

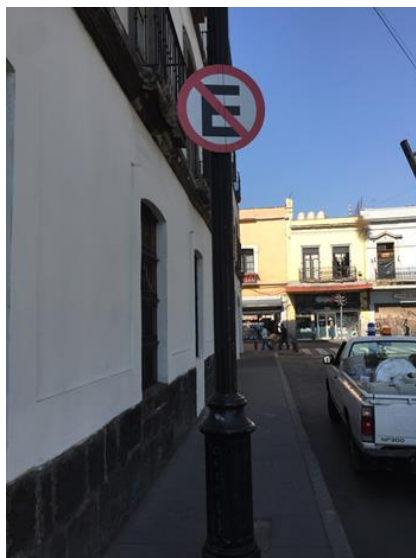
Colocación de señalética

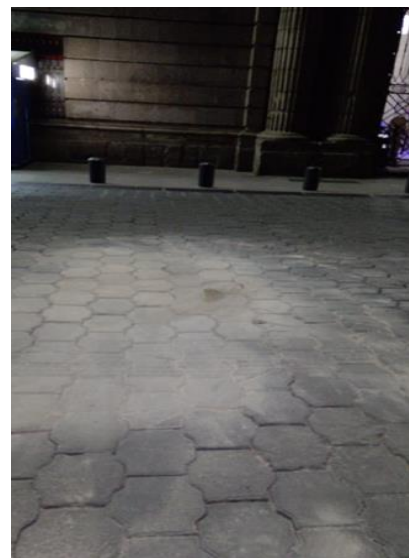
Colocación de adoquín
