# MESA INTERINSTITUCIONAL DE INFRAESTRUCTURA

## V SESIÓN. Evaluación febrero

08 de marzo de 2022

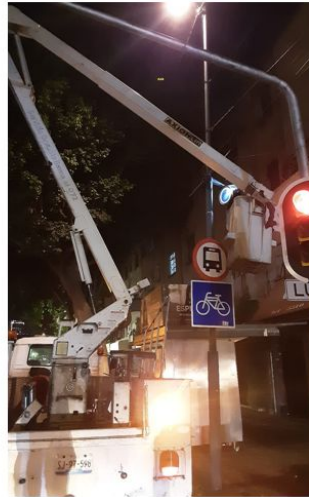
**AV. JOSÉ MARÍA IZAZAGA**

**SE REALIZA RECONEXIÓN DE LÍNEAS.**

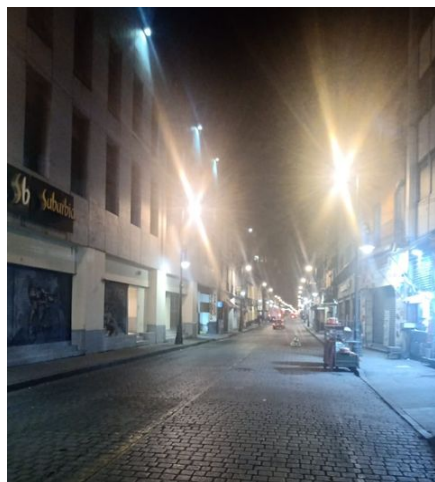
**VENUSTIANO CARRANZA TRAMO EJE CENTRAL A BOLÍVAR SE ENCUENTRAN LOS LUMINARIOS EN SERVICIO**
