MESA DE TRABAJO INTERINSTITUCIONAL  
DE INFRAESTRUCTURA Y OBRAS

# Mesa de Infraestructura y Obras

5ta. Sesión

10 de marzo de 2020

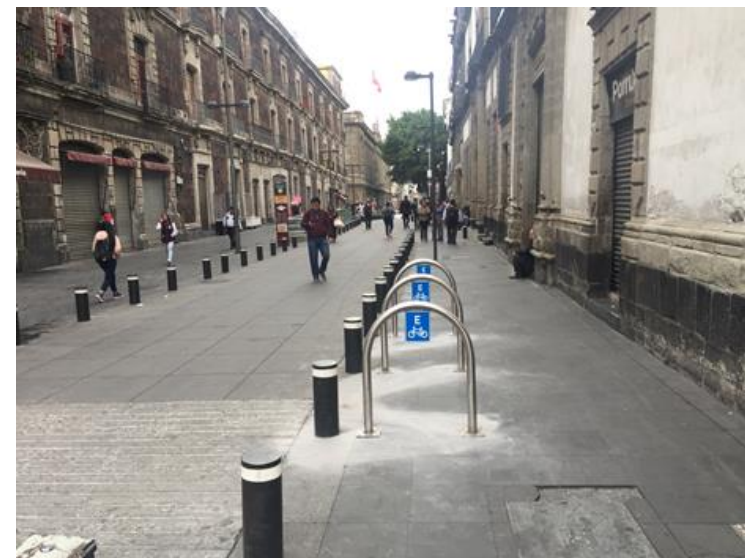
3 nuevos bici-estacionamientos

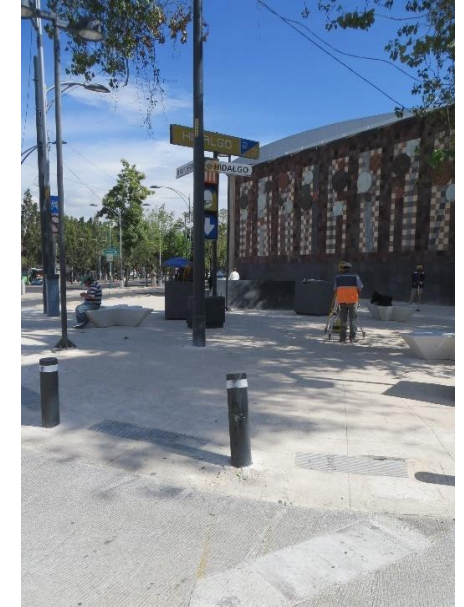
Colocación de placa metálica en jardinera. Y cambio de bolardo impactado.

(ATENDIDO)

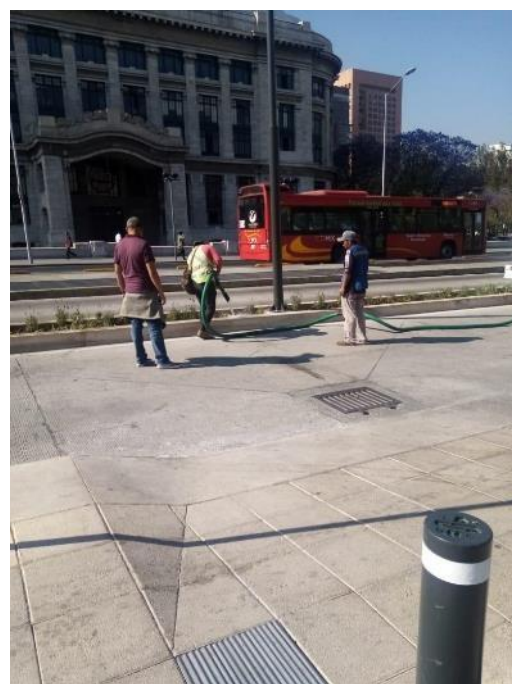
Placa metálica en jardinera. Y riego con agua tratada a elementos arbustivos.

(ATENDIDO)

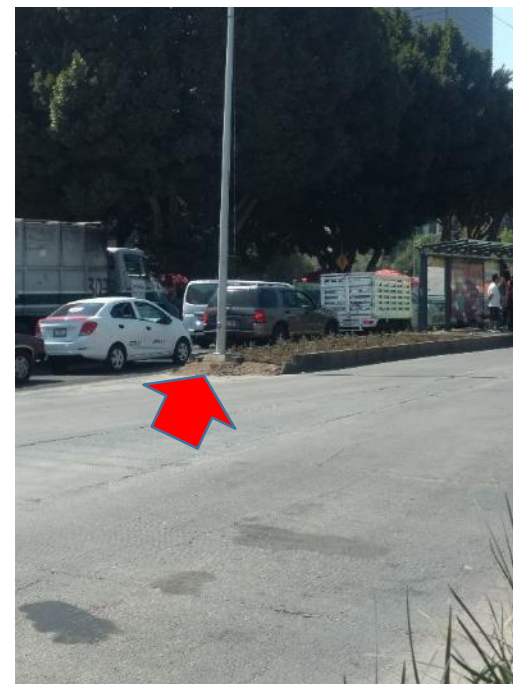
Se atiende periódicamente

(POR ATENDER)

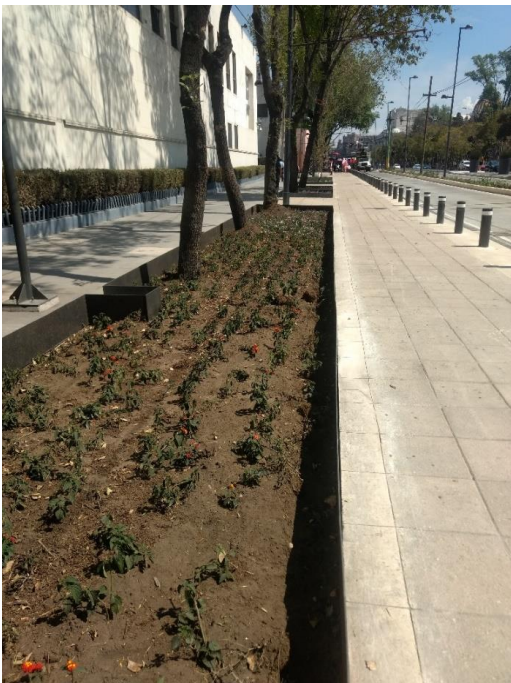
(POR ATENDER)

Riego con agua tratada en  
elementos arbustivos (Se  
atiende periódicamente).

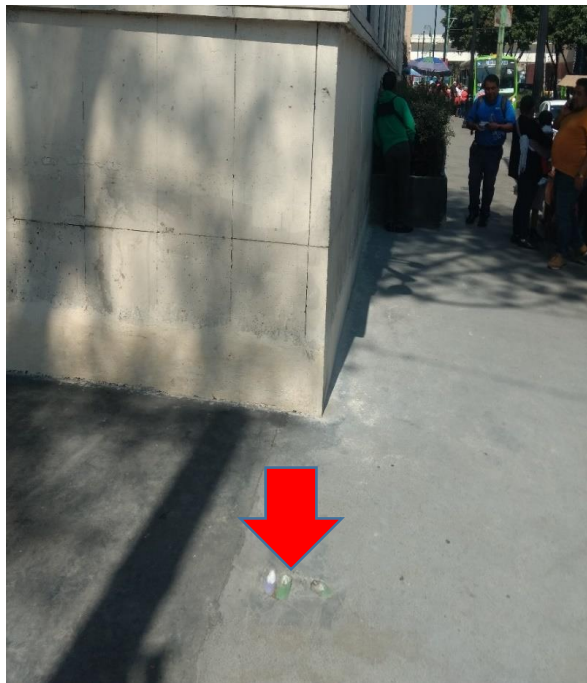
(POR ATENDER)

Tubería para instalación  
eléctrica expuesta.

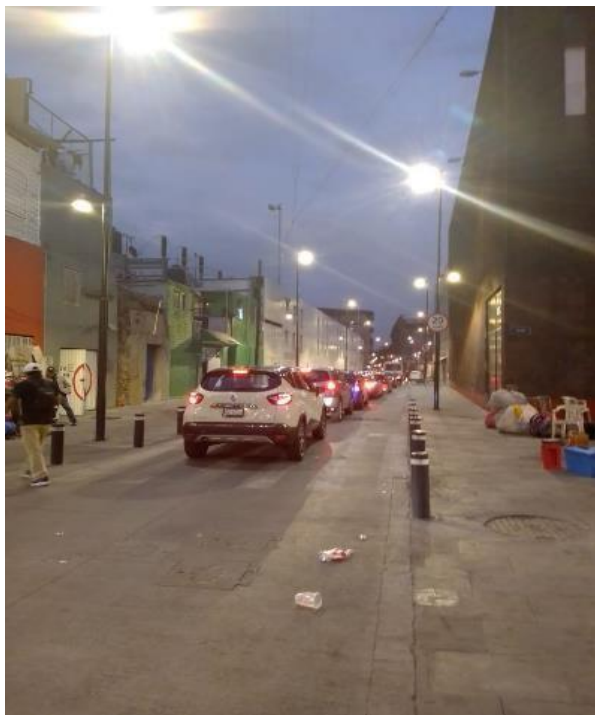
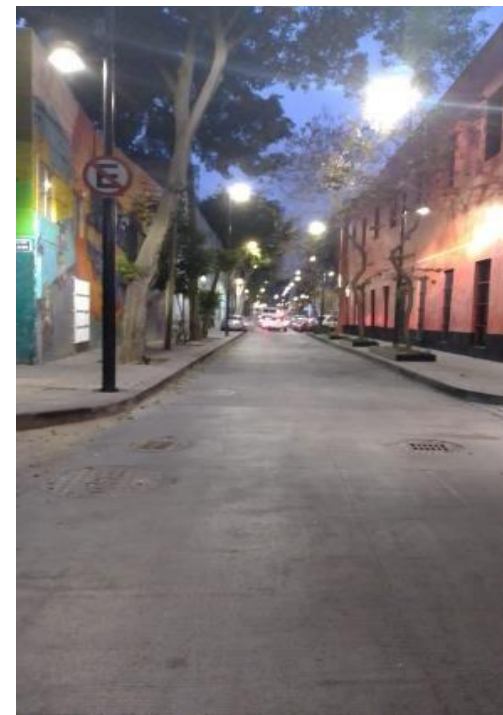
(ATENDIDO)

Alumbrado público nuevo, falta que funcione correctamente en toda la calle.  
(SE ESTA TRABAJANDO EN LA REVISIÓN DE CONTACTORES)

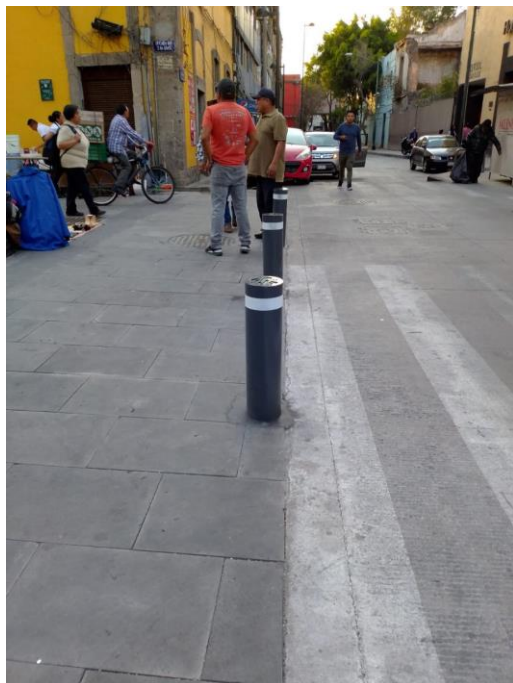
**(ATENDIDO)**

Colocación de bolardos esq. 2  
Abril mercado de pulgas.

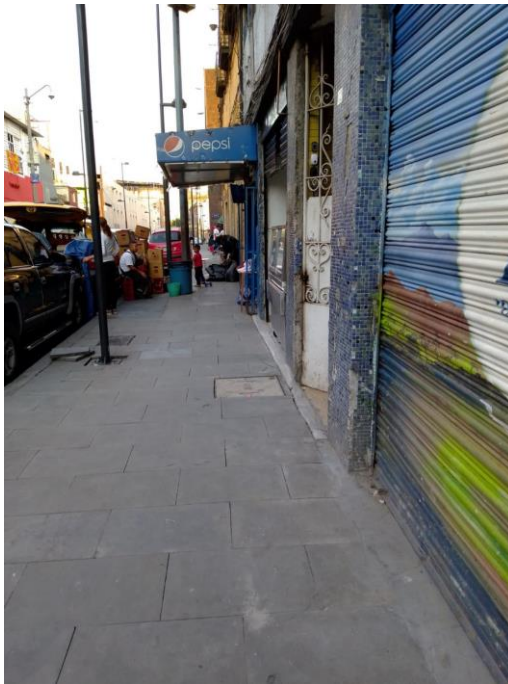
**(ATENDIDO)**

Detalle de recinto vs fachadas  
y colocación de tapa.

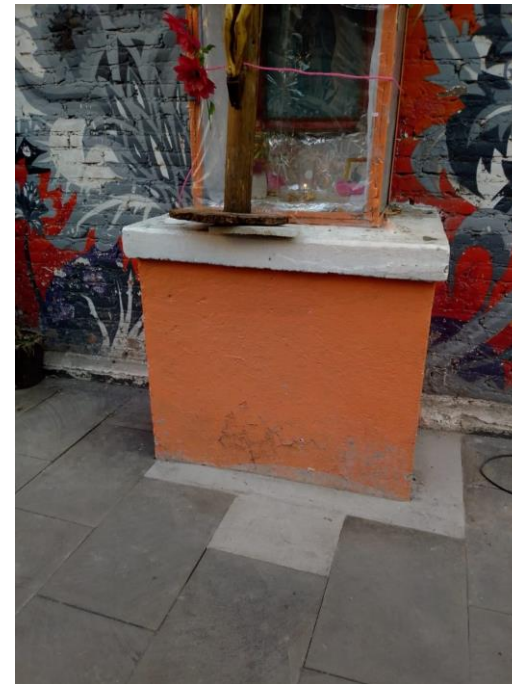
**(ATENDIDO)**

Remate de recinto en nicho.

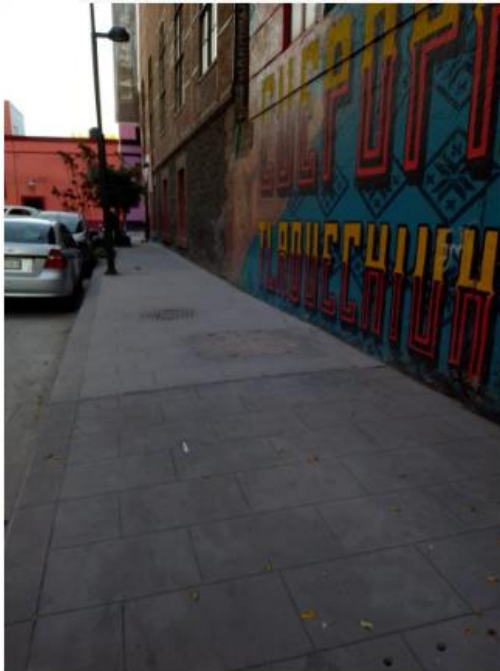
**(ATENDIDO)**

Corte de concreto en banqueta

**alumbrado público nuevo. (ATENDIDO)**

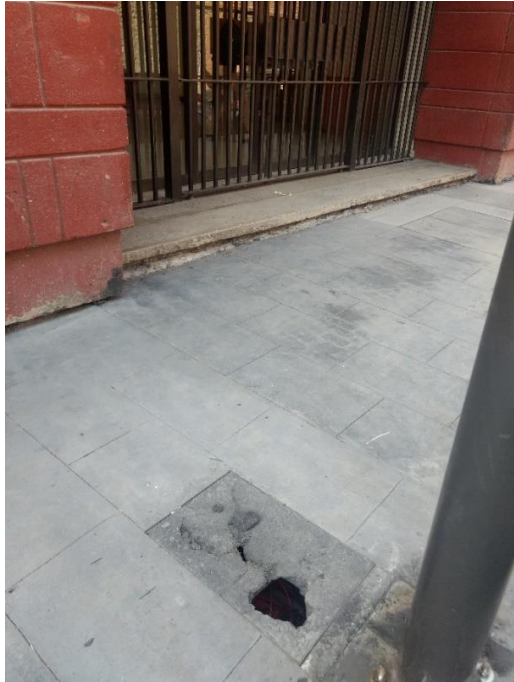
**(POR ATENDER)**

Tapa registro rota afuera de  
Oficinas de SAT  
2do callejón SJD esq. Pensador  
mexicano

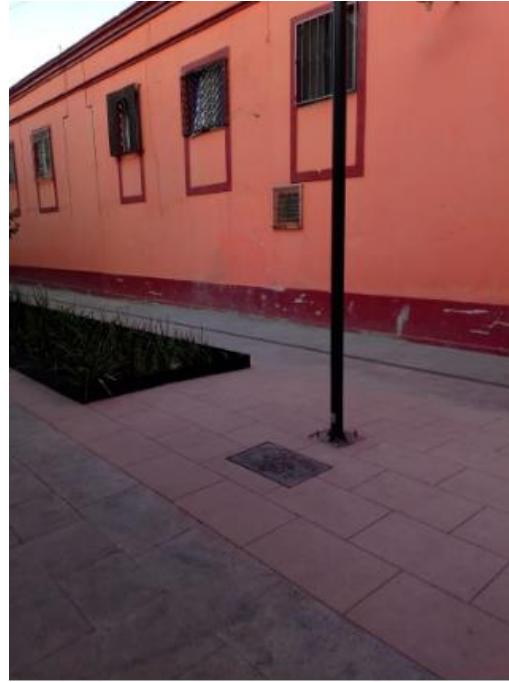
**(ATENDIDO)**

Falta de tapa de registro

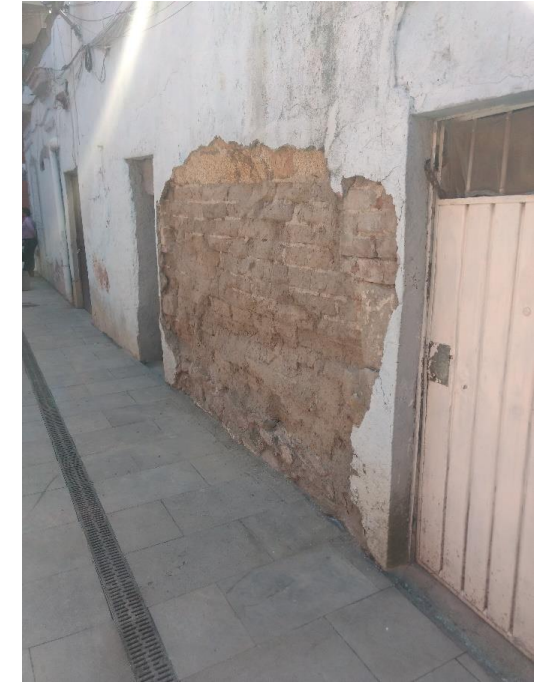
**(ATENDIDO)**

Repellado de muro , se cuenta  
con minuta del percance a la  
hora de estar trabajando afuera de  
dicho inmueble.

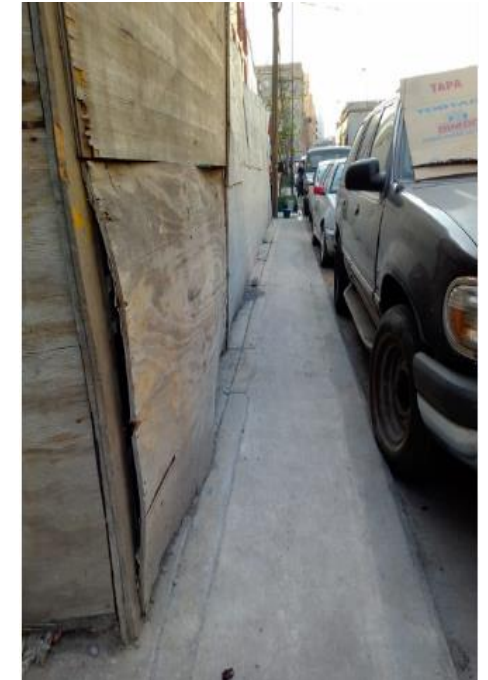
(ATENDIDO)

Colado de banquetas

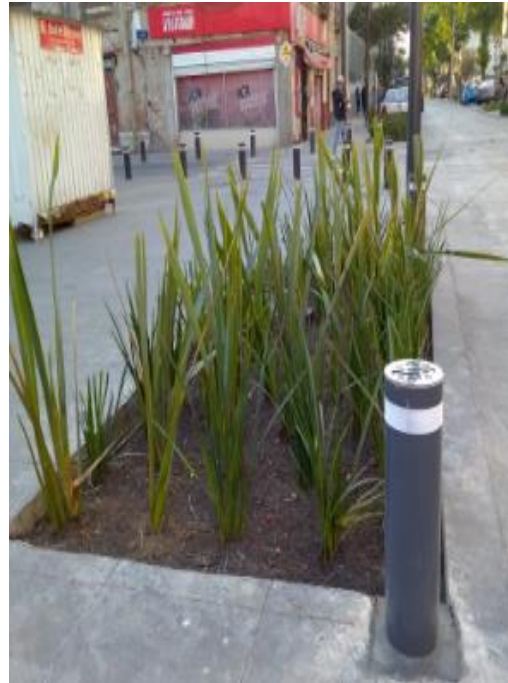
(ATENDIDO)

Plantar bien

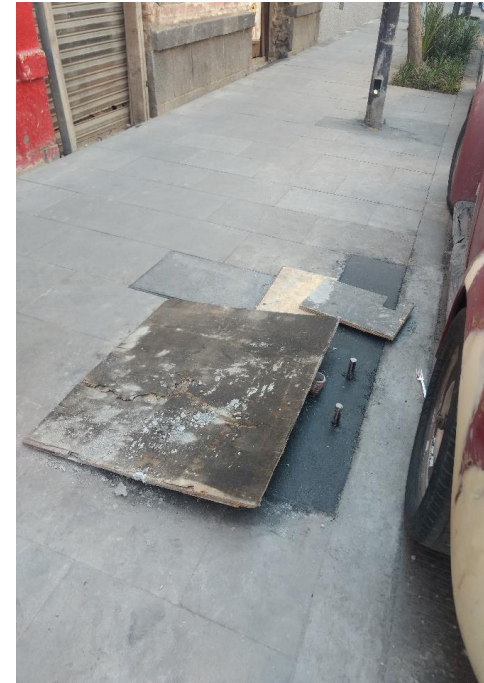
(ATENDIDO)

Colocar postes y luminarias nuevos en toda la calle.

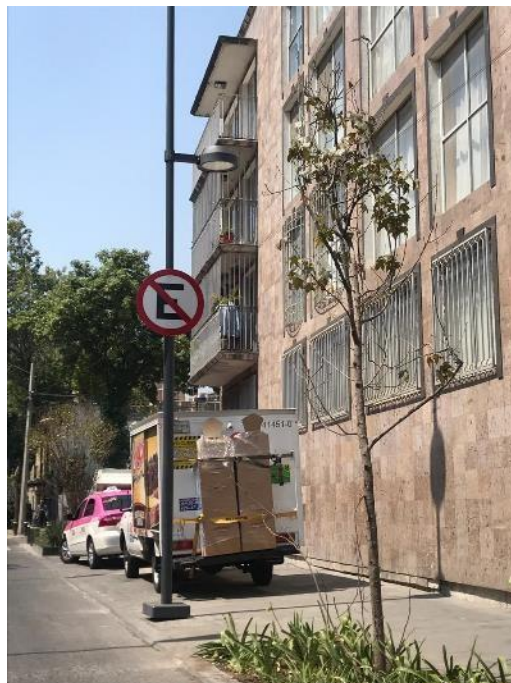
(ATENDIDO)

Colocación de postes y luminarias para alumbrado público

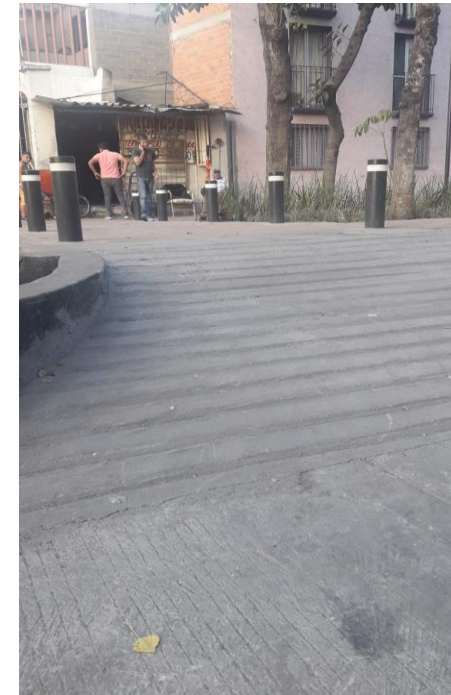
**(NO IMPUTABLE A LA OBRA)**  
SE EJECUTO SEGÚN PROYECTO

Esta rampa tiene mucha pendiente y no suben los autos, raspan la parte baja de estos

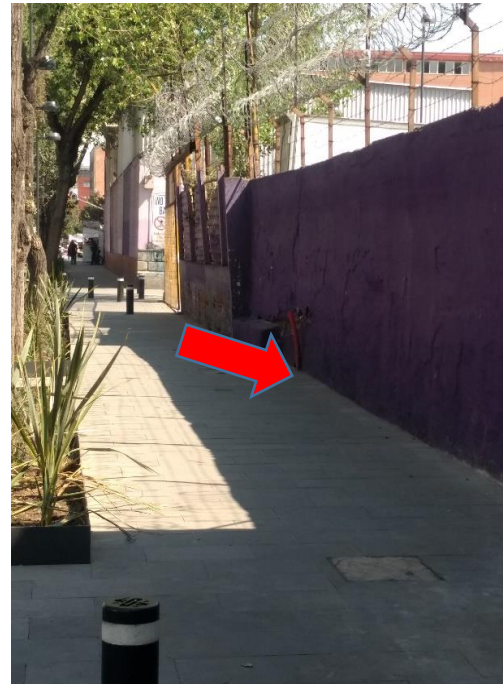
**(POR ATENDER)**

(falta toma de CFE baja tensión)

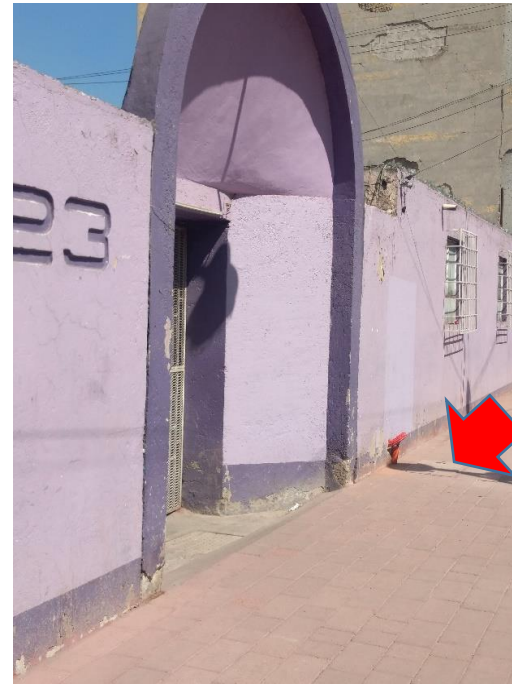
**(POR ATENDER)**

(falta toma de CFE baja tensión)

Retiro de manguera de instalación eléctrica a lo largo de la calle

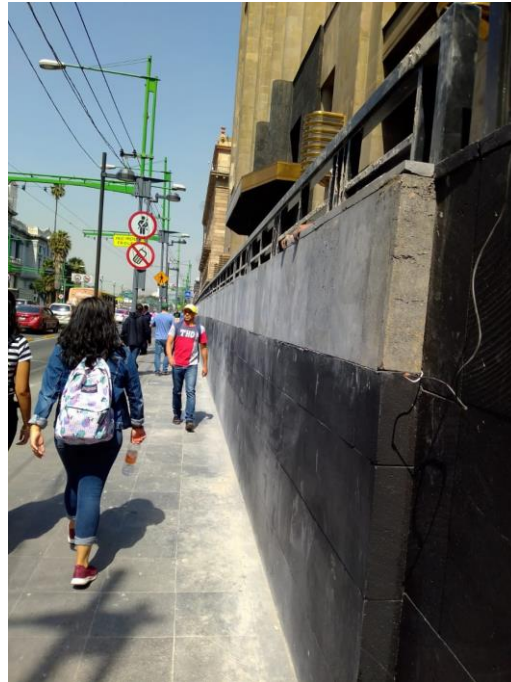
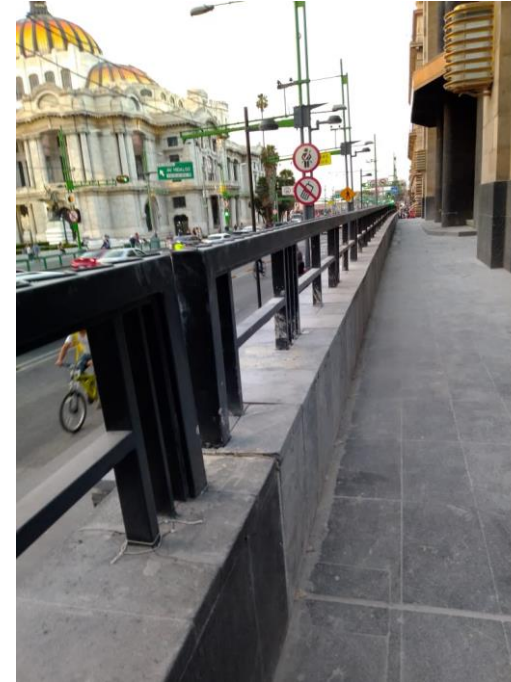
**(ATENDIDO)**

Colocación de recubrimiento de recinto en barandal de edificio de oficinas del Banco de México.

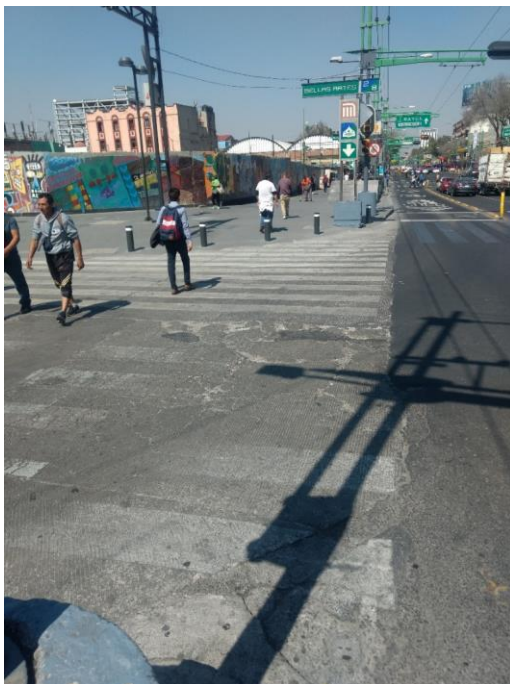
**(POR ATENDER)**

Carpeta asfáltica acodrilada esq. Av. Hidalgo.

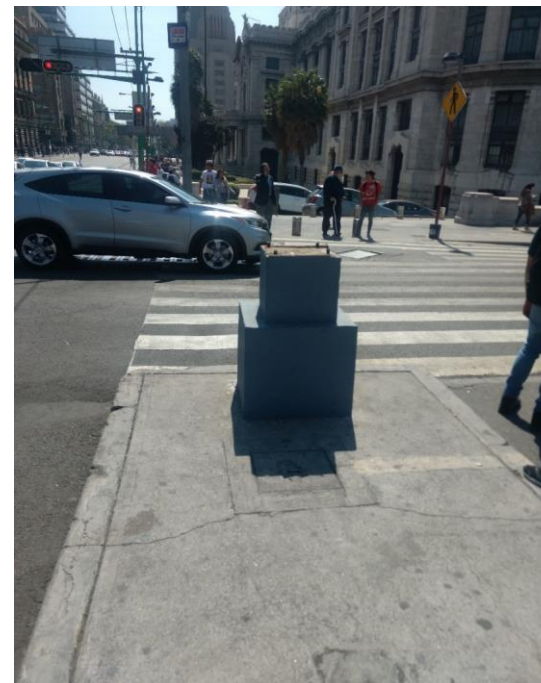
**(POR ATENDER)**

Retiro de dado de concreto de señalamiento esq. Av. Hidalgo.

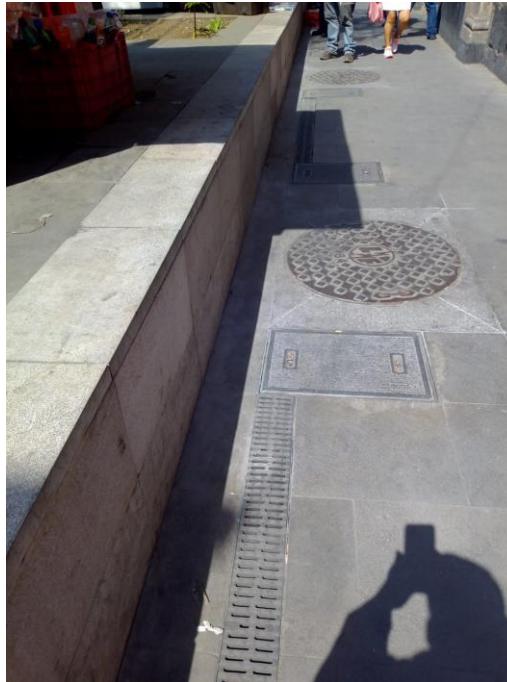
**(ATENDIDO)**

Falta de rejilla en dren afuera de Sanborns.

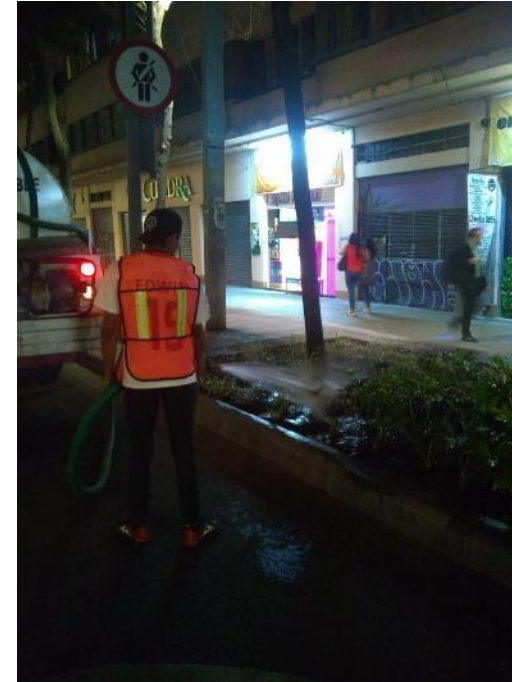
**(ATENDIDO)**

Falta colocar placa metálica en jardinera (NO CONSIDERADAS EN PROYECTO) y riego con agua tratada de elementos arbustivos.

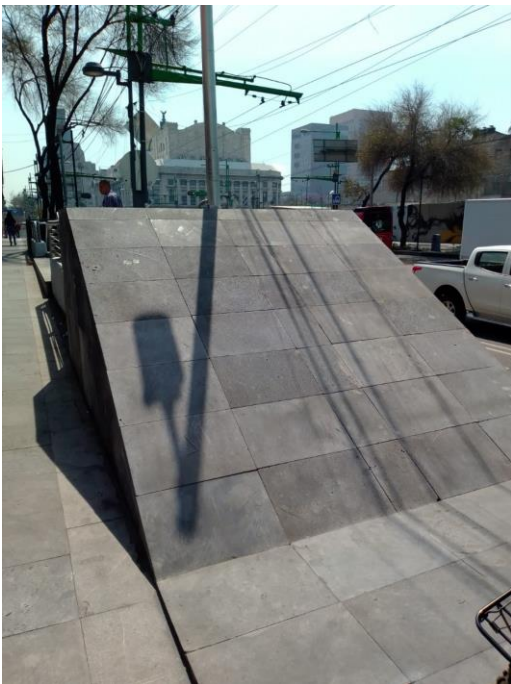
**(ATENDIDO)**

Terminar la colocación de mármol en respiradero de estación del metro.

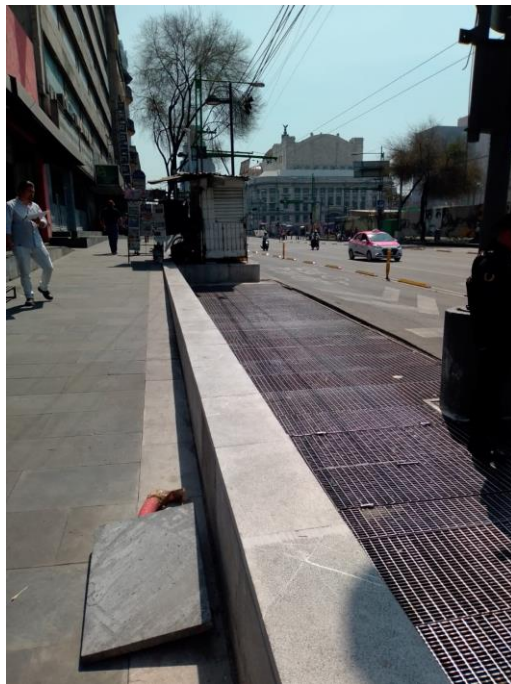
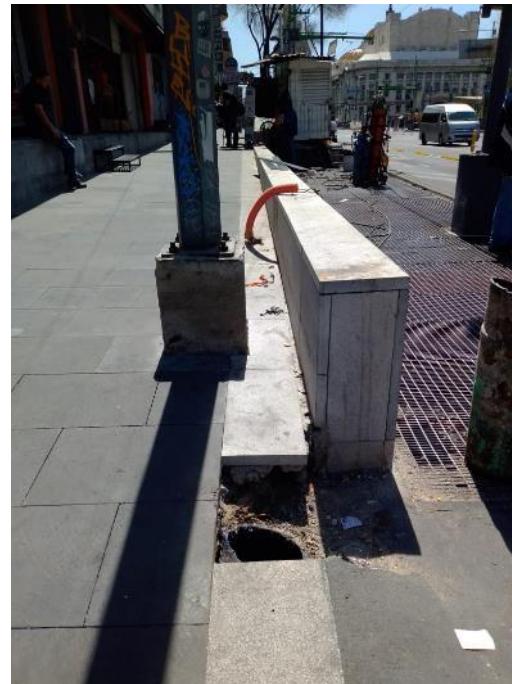
**(ATENDIDO)**

Retiro de tubo de acero

**(POR ATENDER)**

Colocación de recinto.

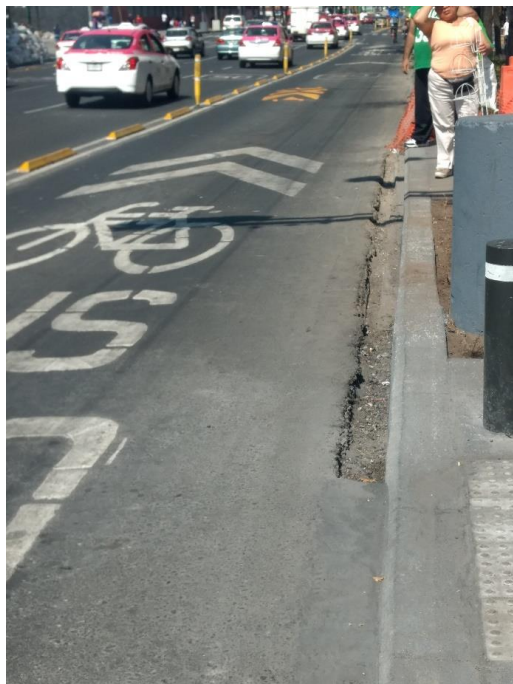
**(POR ATENDER)**

Falta asfalto en arroyo vehicular.

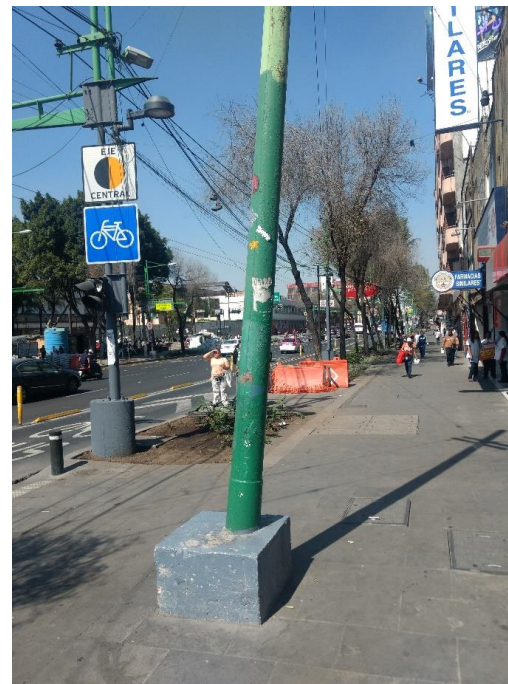
Retiro de poste a la mitad de la calle

(NO SE PUEDE RETIRAR, YA QUE ES LA RETENIDA DE LA LÍNEA ÁREA DEL TROLEBÚS).

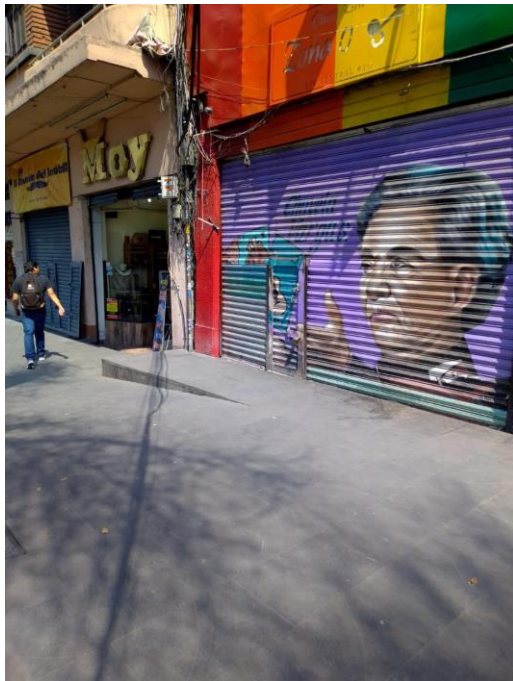
**(ATENDIDO)**

Aquí quedo una rampa sin señalizar

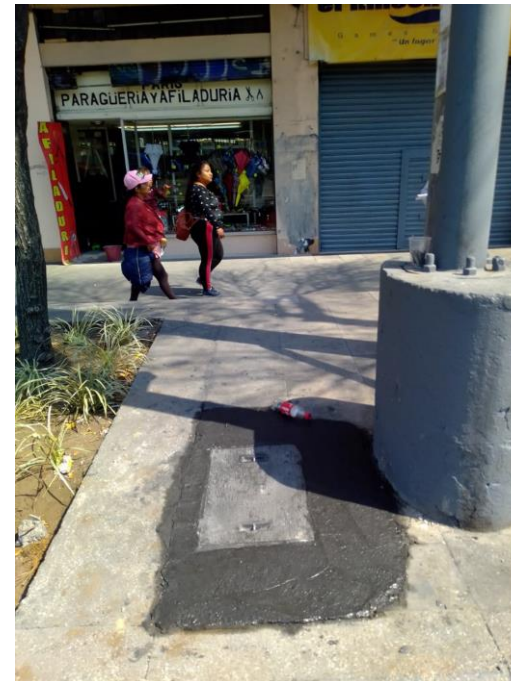
**(ATENDIDO)**

Falta colocar tapa de registro eléctrico.

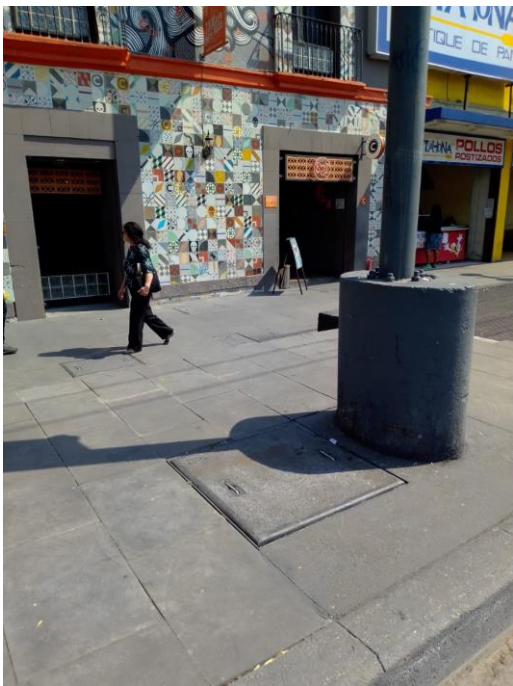
**(ATENDIDO)**  
Falta de tapa en registro.

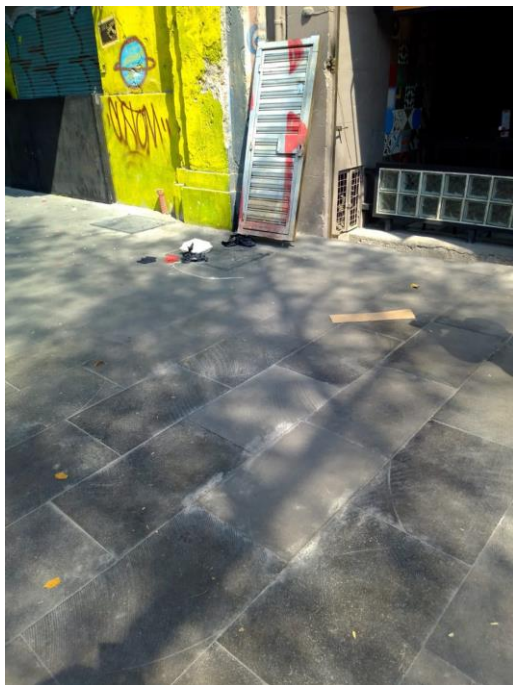
**(ATENDIDO)**  
Retiro de llave y colocación  
de recinto.

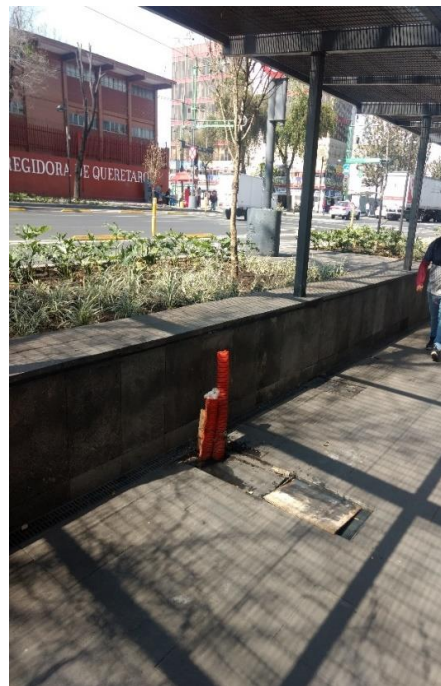
**(POR ATENDER)**  
Retiro de tubería y colocar  
tapa de registros en toda  
la calle. DRENAJE "SACMEX"

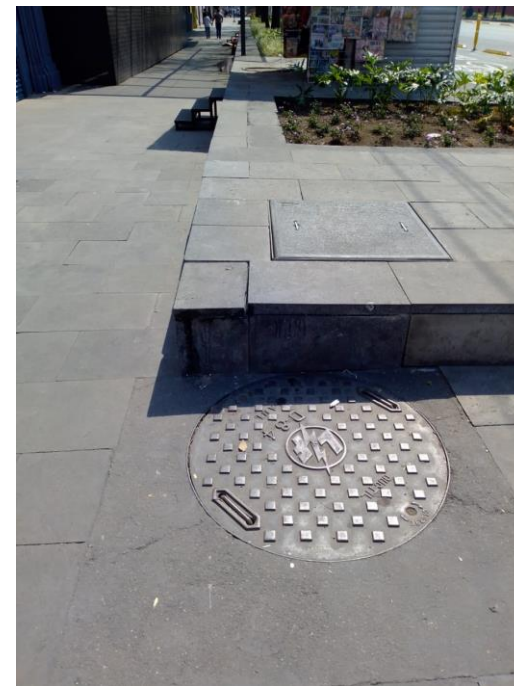
**(ATENDIDO)**  
Colocar recinto suelto.

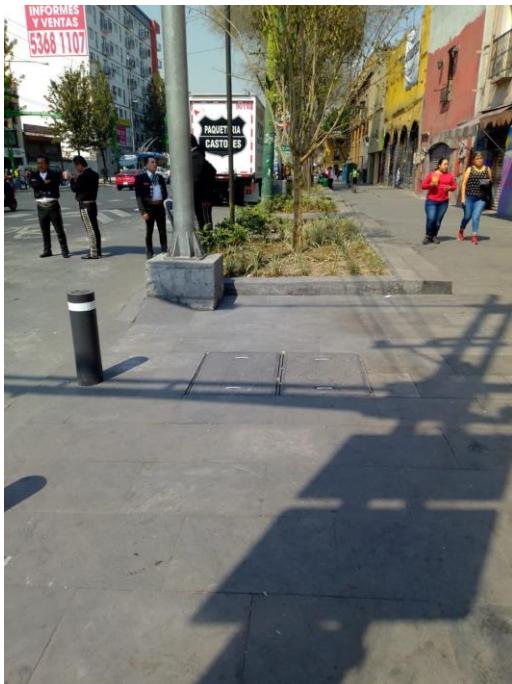
**(ATENDIDO)**

Colocar tapa de registros.

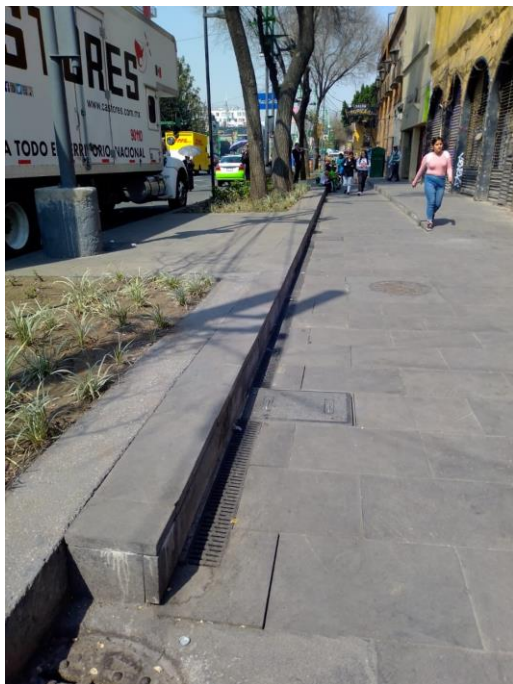
**(ATENDIDO)**

Colocar rejilla de dren.

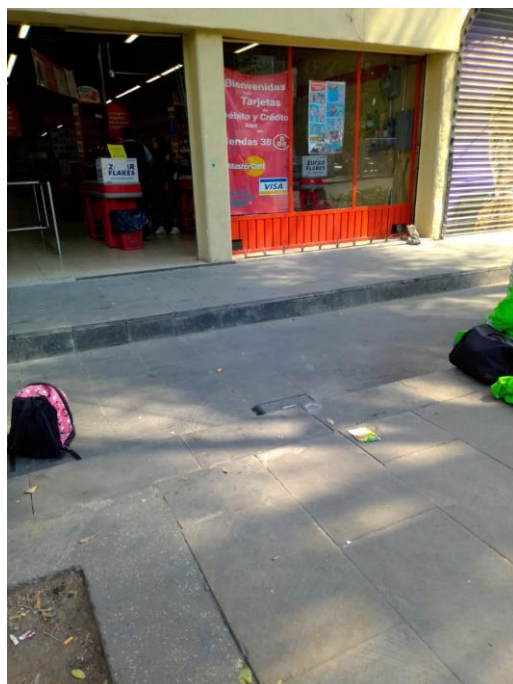
**(ATENDIDO)**

Colocación de piezas de  
recinto.

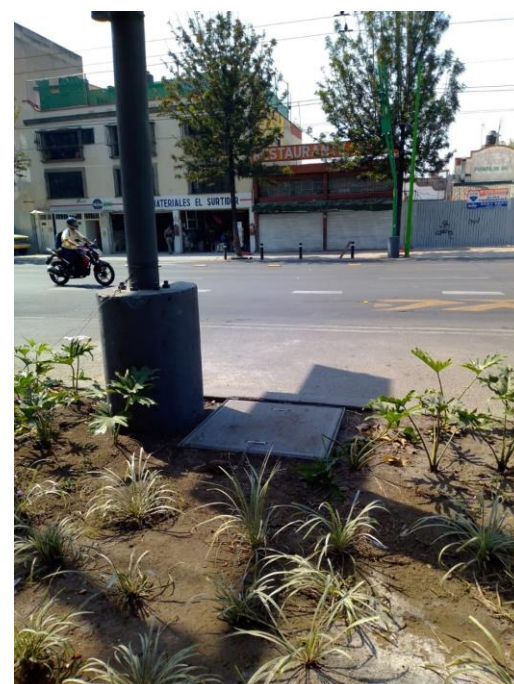
**(ATENDIDO)**

Colocación tapa de registro.

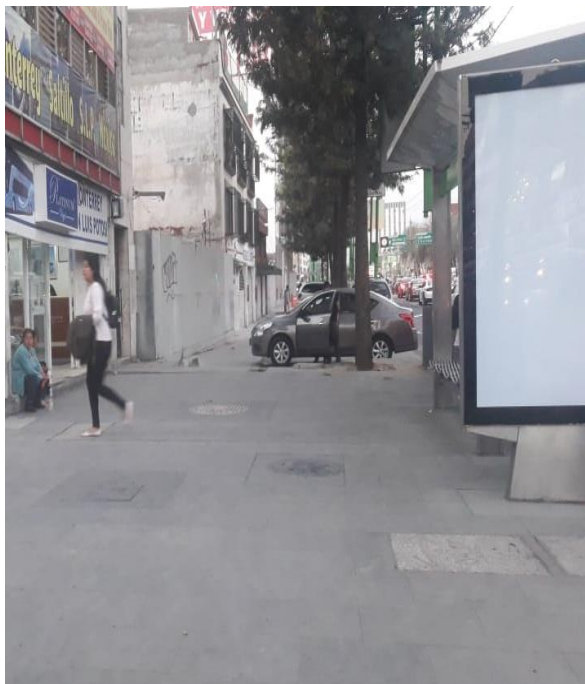
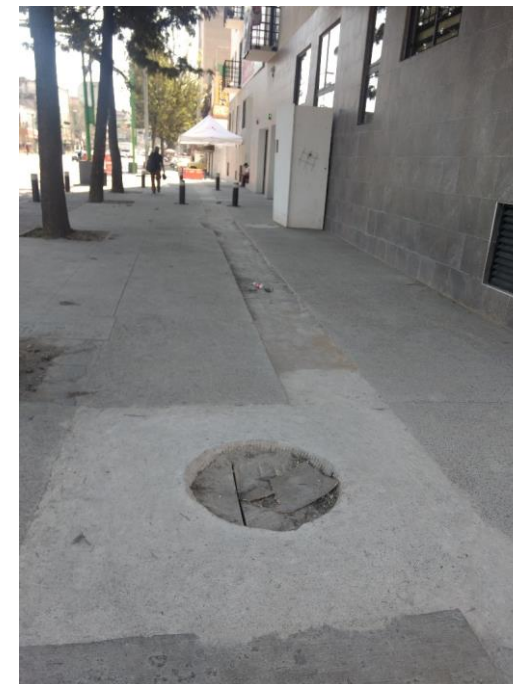
## Eje Central de Violeta a Pedro Moreno

**(ÁREA SIN INTERVENIR EN ESTA ETAPA)**

Pendiente colocación de recinto en banquetta, cambio de tapa de CFE.

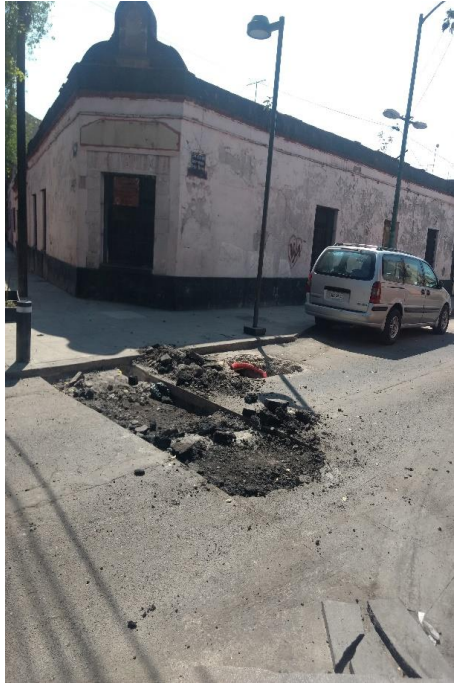
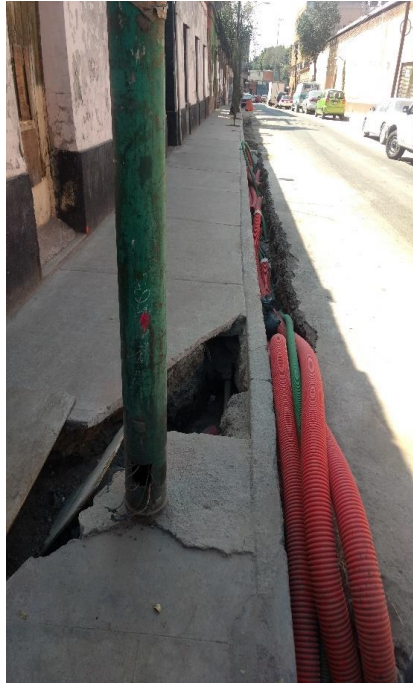
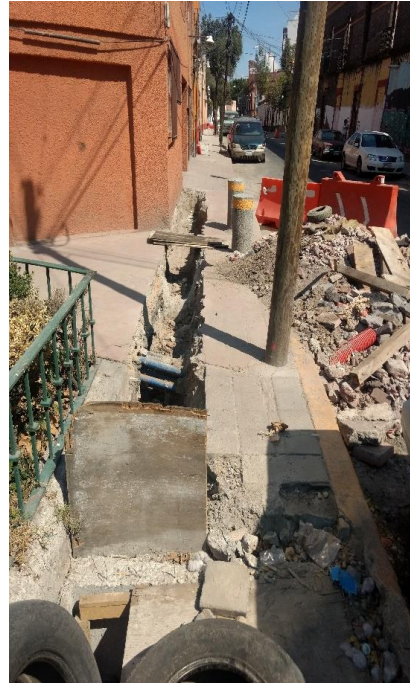
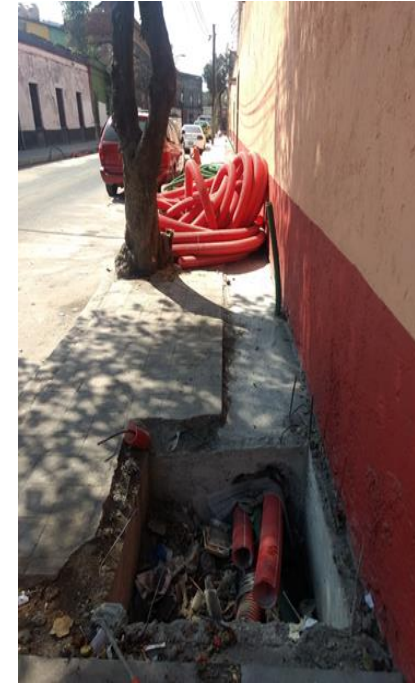
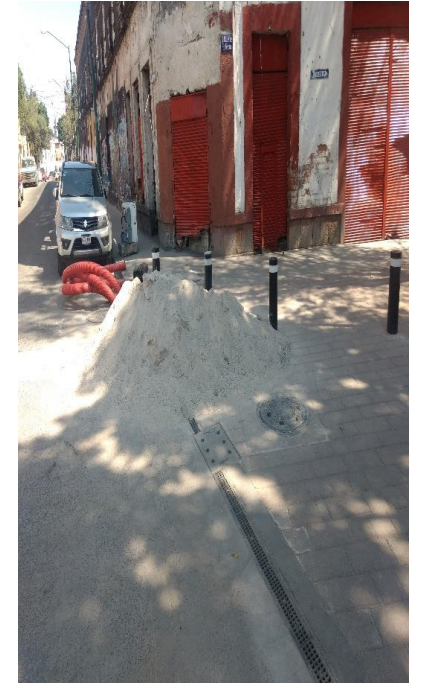
## Pedro Moreno a Paseo de la Reforma

(POR ATENDER)

Tapar zanjas y colocar tubería dentro de esta, asfaltar orilla de arroyo vehicular, tapa paso peatonal y retiro de escombros

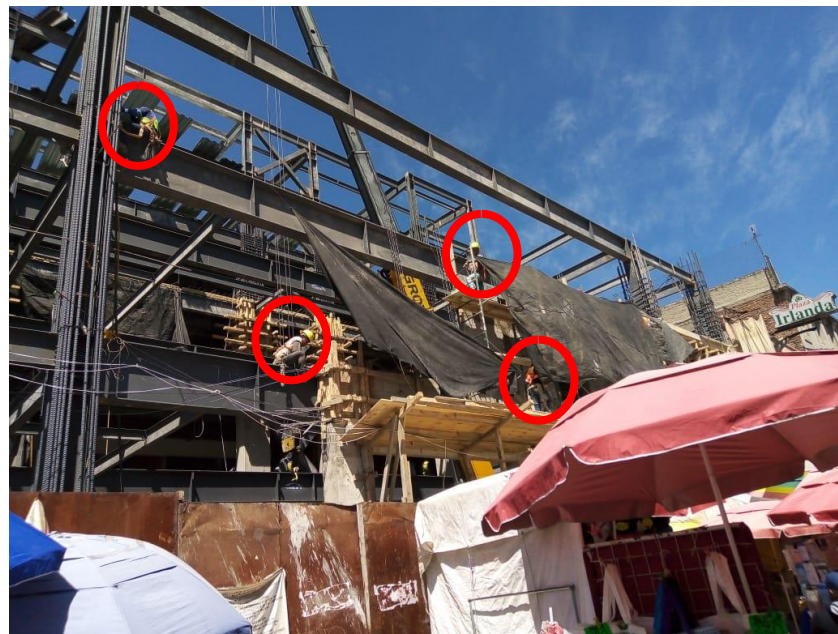
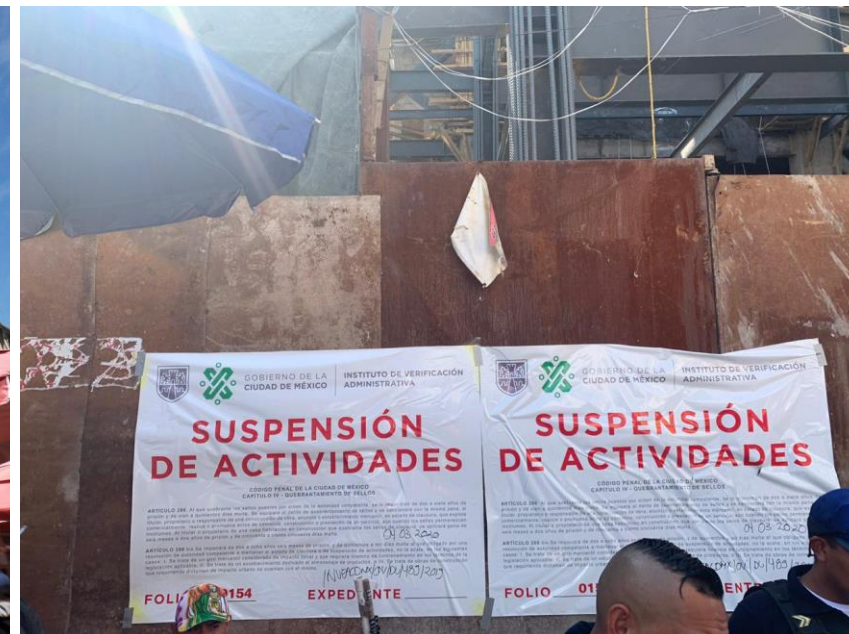
**Suspensión de actividades**  
por el INAH e INVEA

**Se identifico violación de sellos** de INVEA e INAH el 4 de marzo y ese mismo día se repusieron por parte del INVEA
