MESA DE TRABAJO INTERINSTITUCIONAL
DE INFRAESTRUCTURA Y OBRAS

8va. Sesión

Inicio de la transmisión en vivo
21 de abril de 2020

PENDIENTES ATENDIDOS AL 20 DE ABRIL DEL 2020

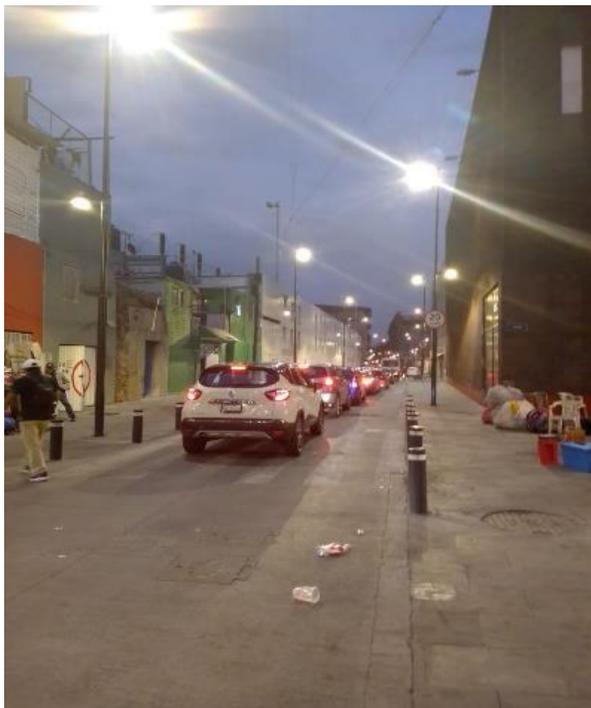
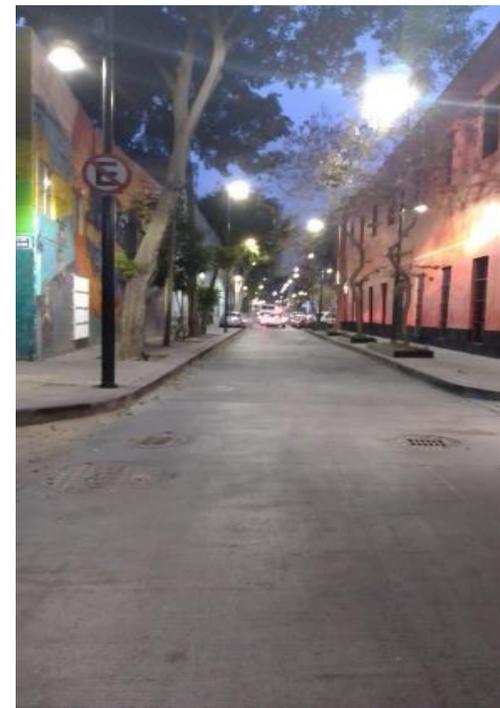
Santa Veracruz

(ATENDIDO)

Alumbrado público nuevo, funcionando correctamente en toda la calle.

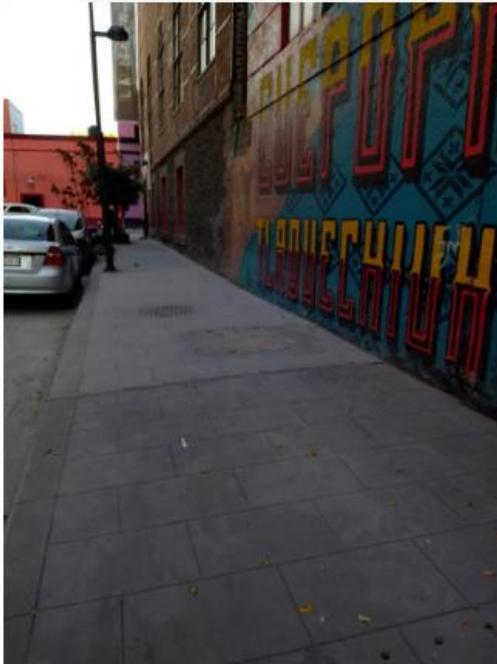
2do Callejón San Juan de Dios

(ATENDIDO)

Corte de concreto en banqueta

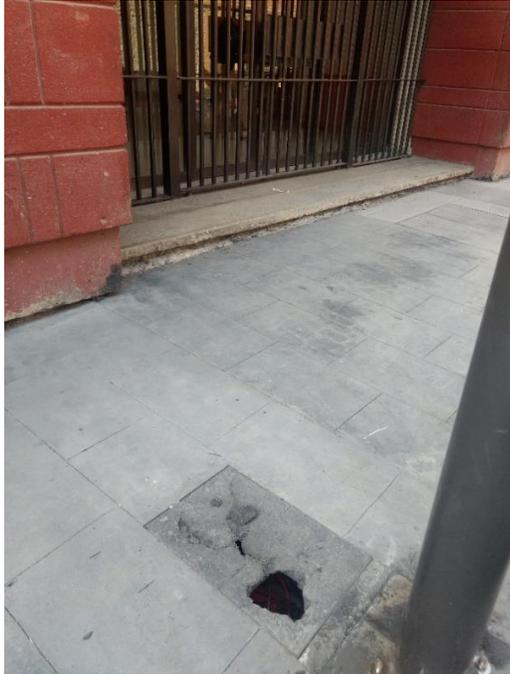
3er callejón San Juan de Dios

(ATENDIDO)

Tapa registro rota afuera de
Oficinas de SAT
2do callejón SJD esq. Pensador
mexicano

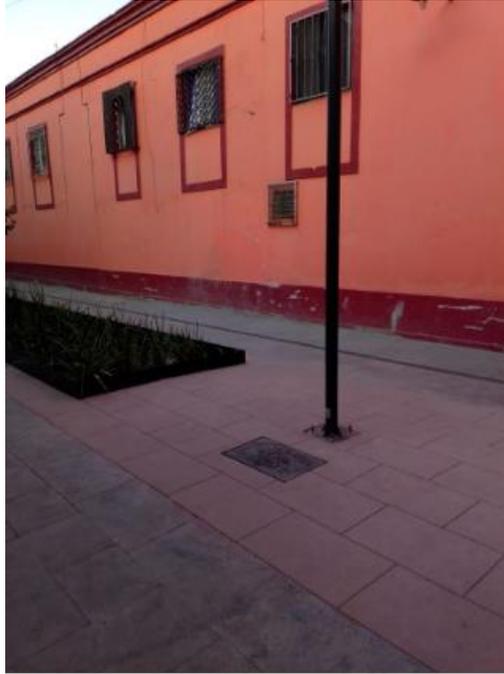
(ATENDIDO)

Falta de tapa de registro

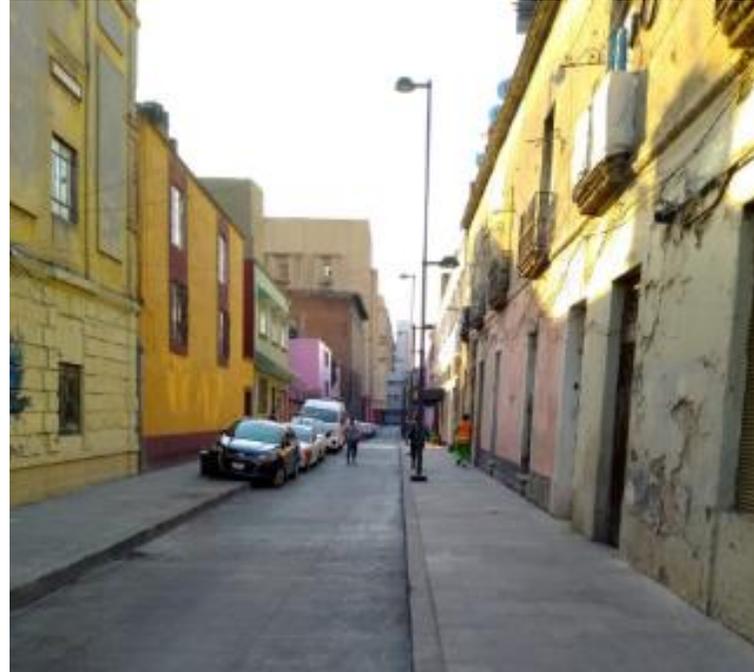
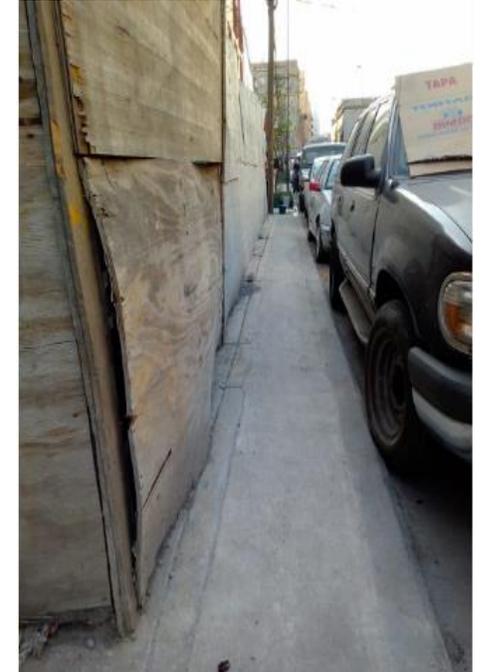
(ATENDIDO)

Colado de banquetta

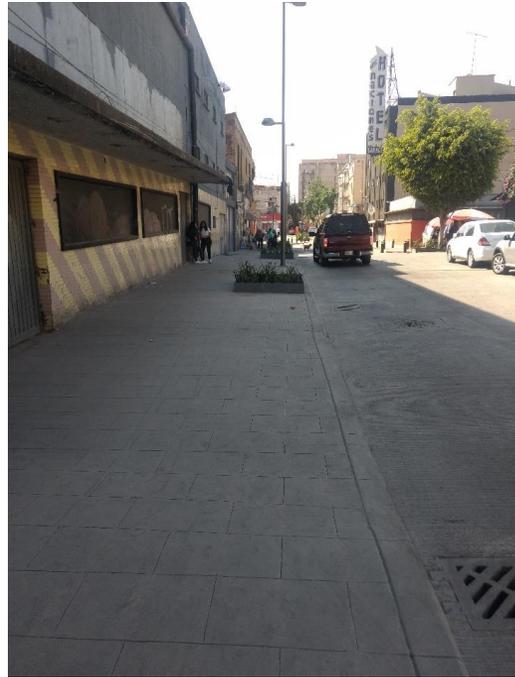
Mina

(ATENDIDO)

Bolardos en la calle

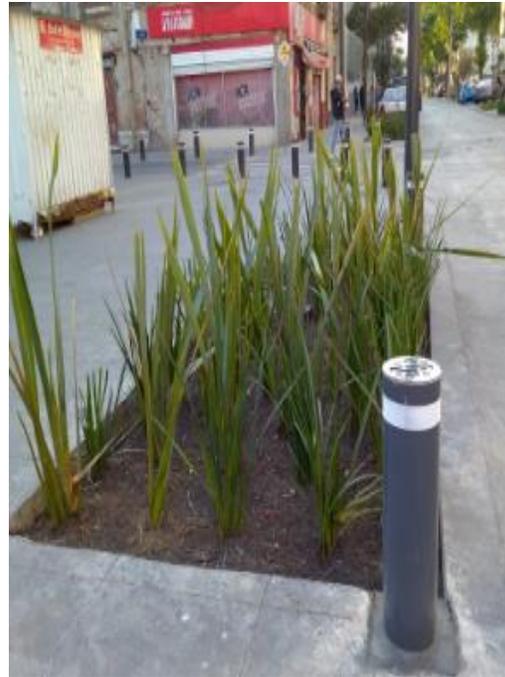
(ATENDIDO)

Plantar bien

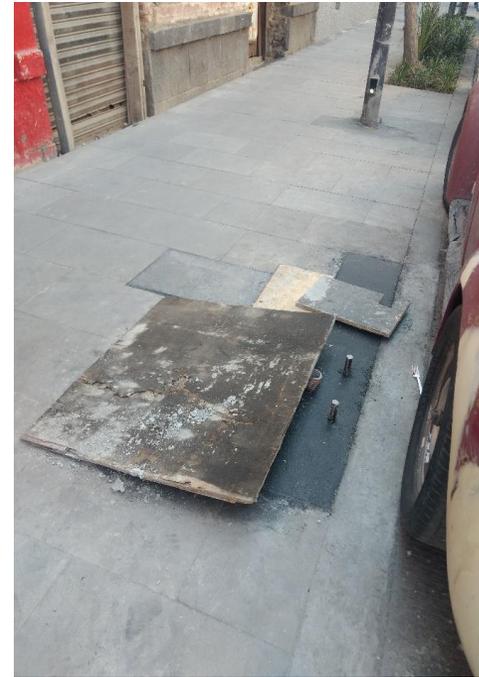
(ATENDIDO)

Colocar postes y luminarias nuevos en toda la calle.

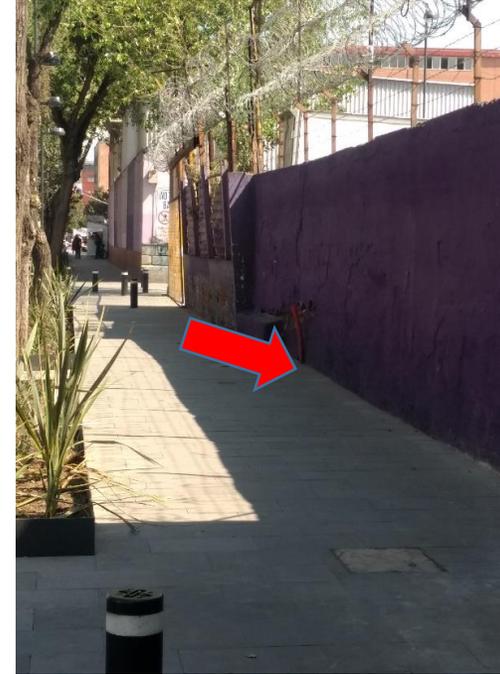
ATENDIDO)

(falta toma de CFE baja tensión)

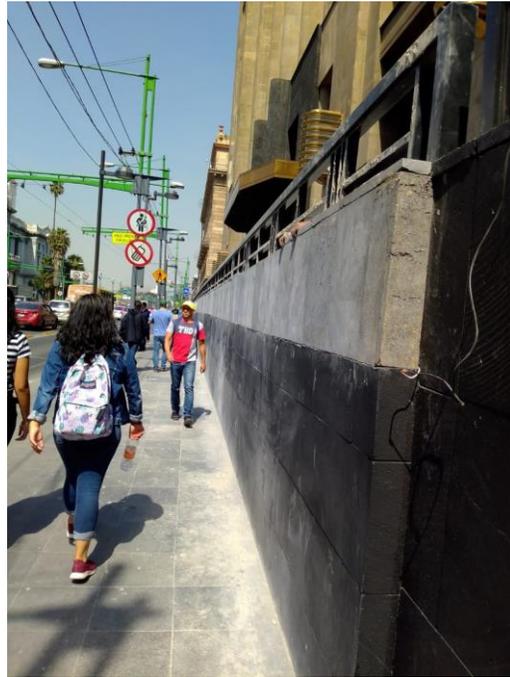
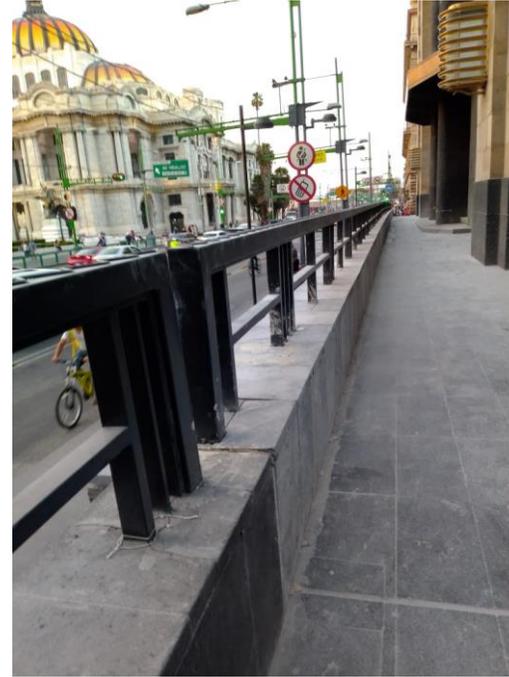
Eje central de Madero a 5 de Mayo

(ATENDIDO)

Colocación de recubrimiento de recinto en barandal de edificio de oficinas del Banco de México.

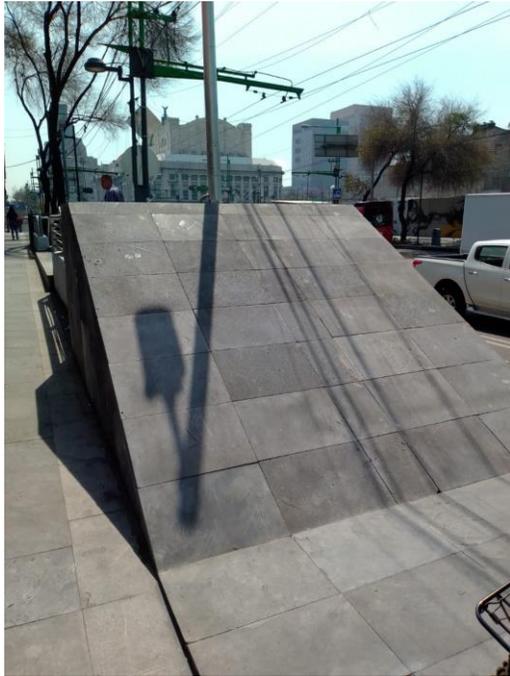
Eje central de Donceles a Rep. de Cuba

(ATENDIDO)

Terminar la colocación de mármol en respiradero de estación del metro.

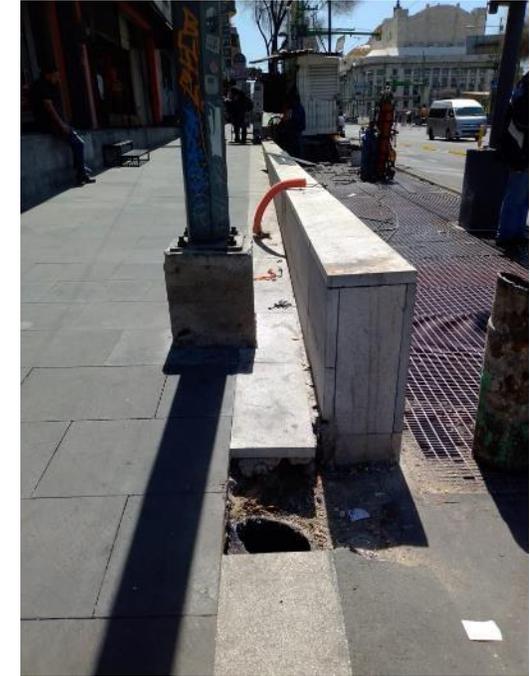
Esquina república de Cuba

(ATENDIDO)

Retiro de tubo de acero

Colocación de recinto.

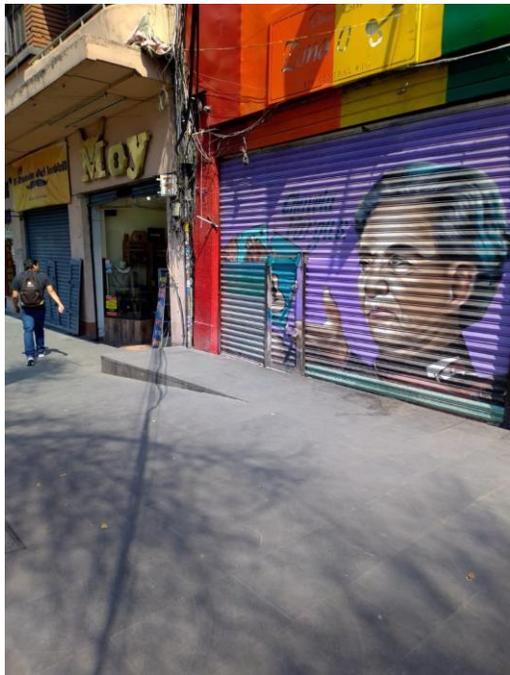
Eje central entre Rep. de Cuba y Belisario Domínguez

(ATENDIDO)

Aquí quedo una rampa sin señalizar

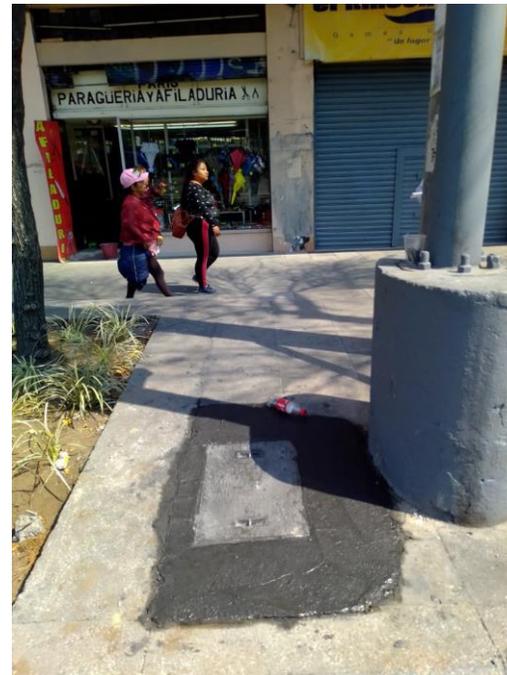
(ATENDIDO)

Falta colocar tapa de registro eléctrico.

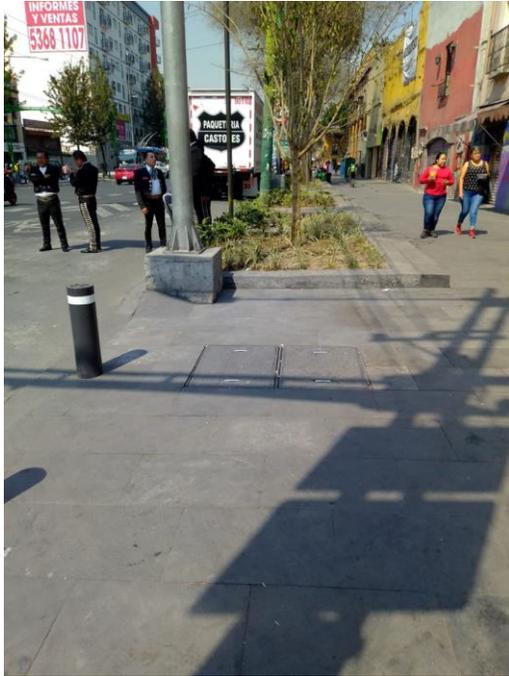
Eje Central de Rep. de Perú a Garibaldi

(ATENDIDO)
Colocar tapa de registros.

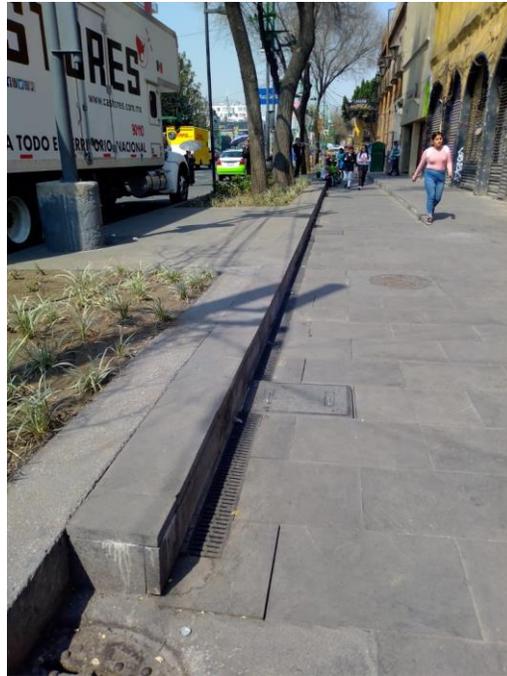
(ATENDIDO)
Colocar rejilla de dren.

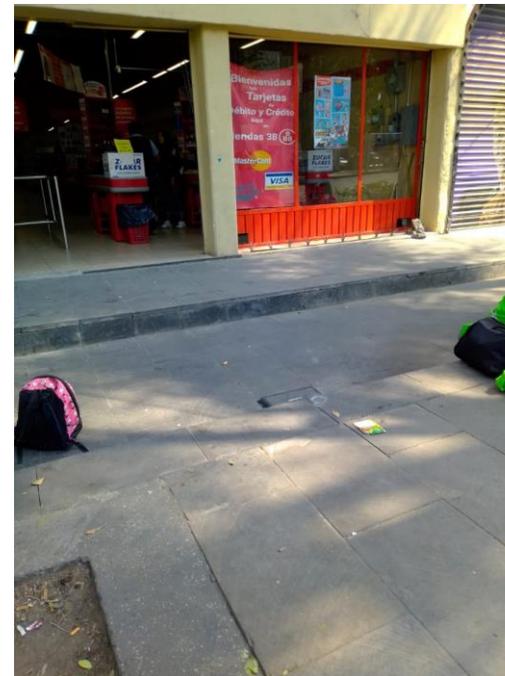
(ATENDIDO)
Colocación de piezas de recinto.

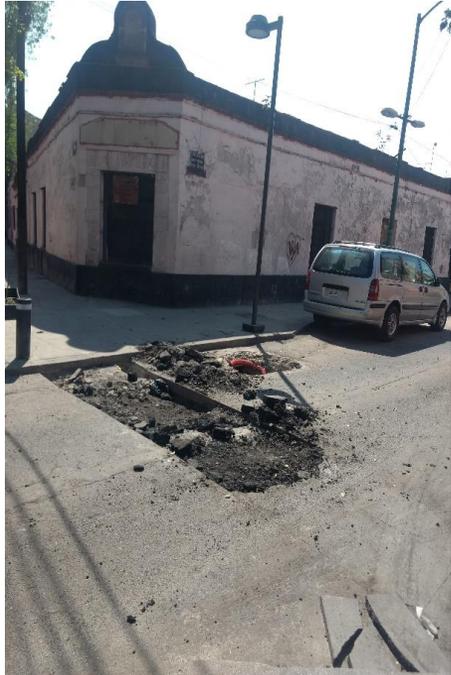
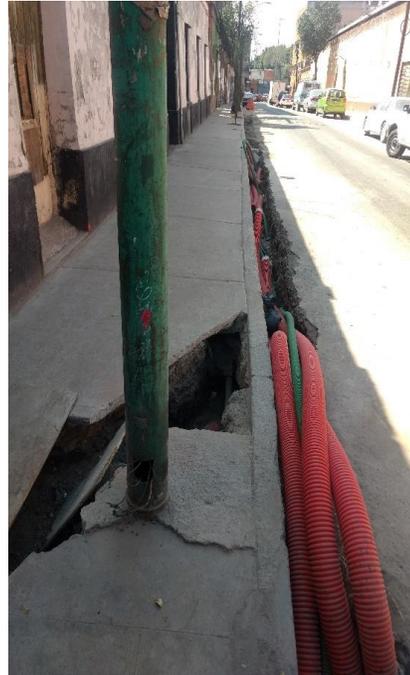
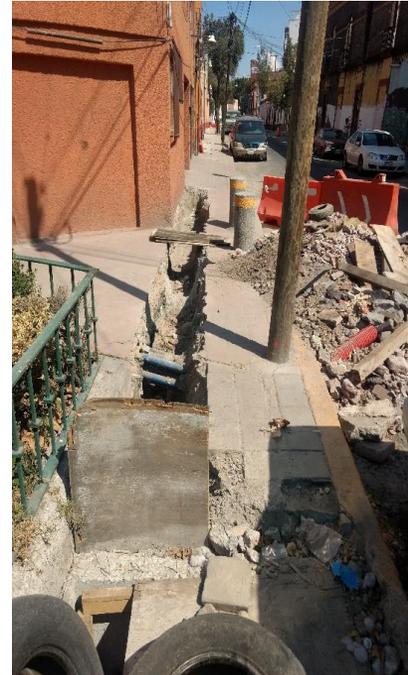
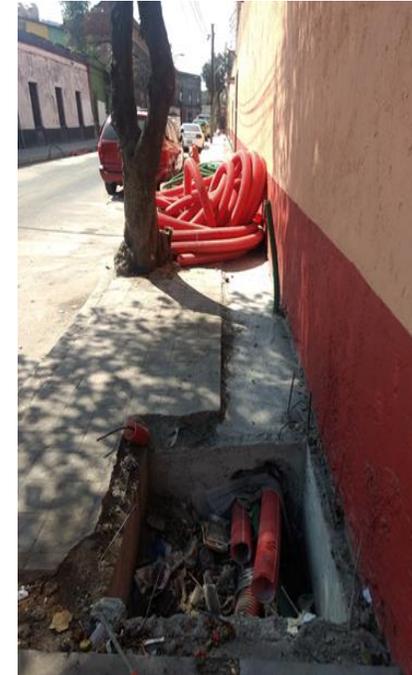
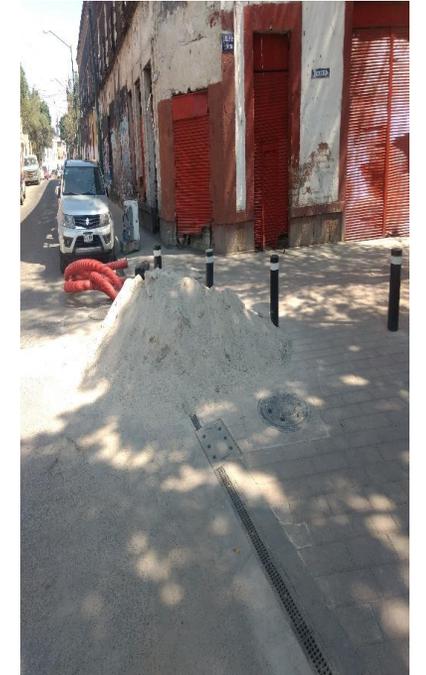
Pedro Moreno a Paseo de la Reforma

(POR ATENDER)

Tapar zanjas y colocar tubería dentro de esta, asfaltar orilla de arroyo vehicular, tapa paso peatonal y retiro de escombros

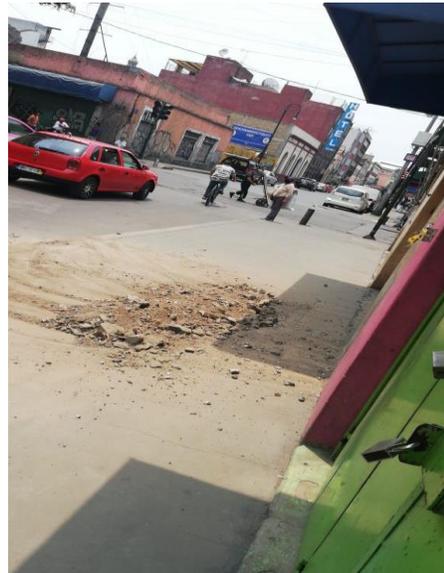
BOLIVIA ESQUINA ARGENTINA

DIRECCION	ENTRE CALLES		CANTIDAD	DESCRIPCIÓN
LEONA VICARIO	MIXCALCO	SAN ANTONIO TOMATLÁN	1	SE REALIZÓ EXCAVACIÓN DE EMERGENCIA PARA REPARACIÓN DE CIRCUITO DE BAJA TENSIÓN
REPÚBLICA DE BOLIVIA	REPÚBLICA DE ARGENTINA	DEL CARMEN	1	SE REALIZÓ EXCAVACIÓN DE EMERGENCIA PARA REPARACIÓN DE CIRCUITO DE BAJA TENSIÓN
TOTAL			2
