MESA INTERINSTITUCIONAL DE INFRAESTRUCTURA

XVI SESIÓN. Agosto

09 de agosto de 2022

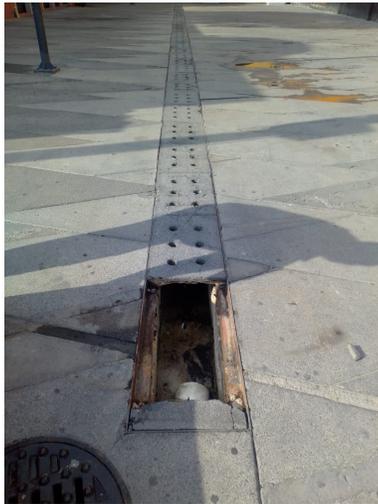
Reposición de dren en Plaza Garibaldi

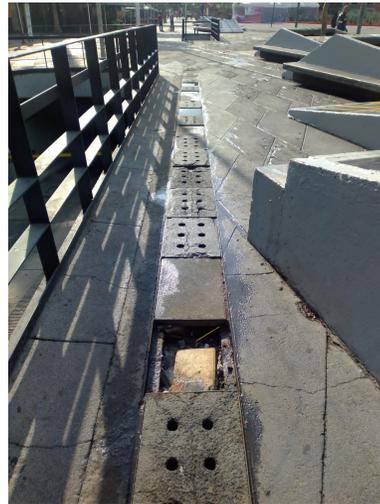
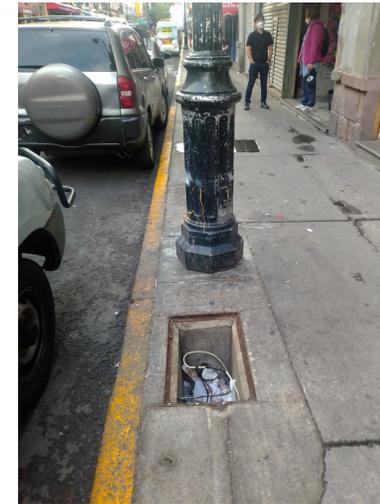
Reposición de tapas de registro en
república de Colombia

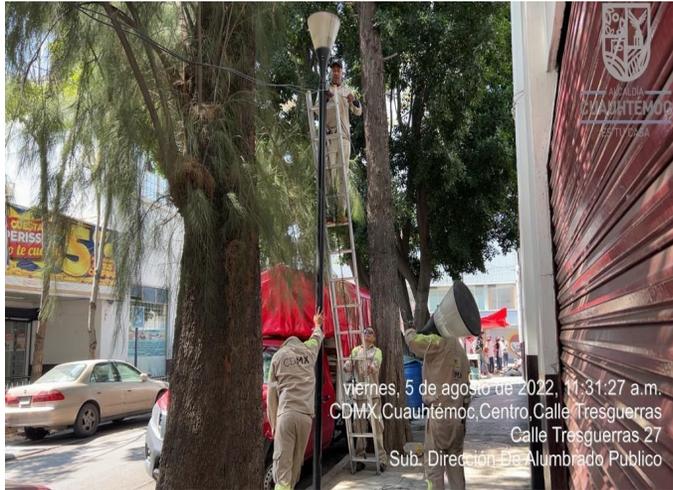
Cableo de manera aérea en postes de 5 metros con luminarias futuras en Treguerras

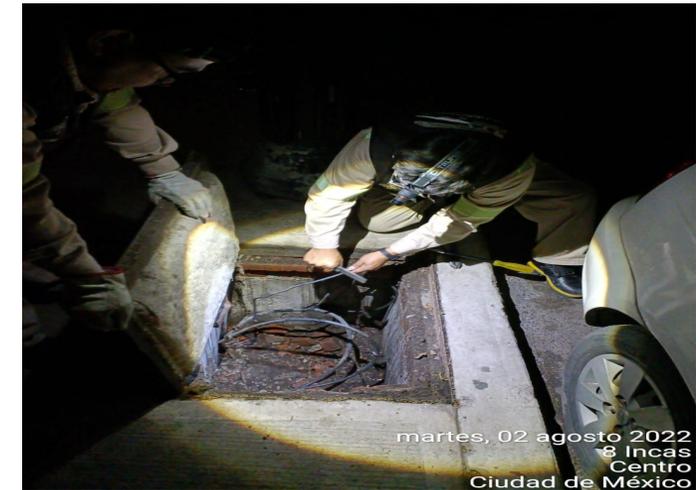
Reparación de alumbrado en calle Incas

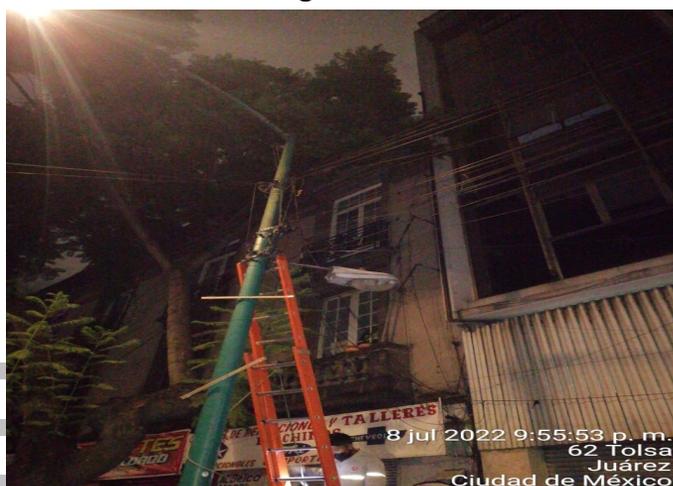
Reparación de luminarias en calle Tolsa

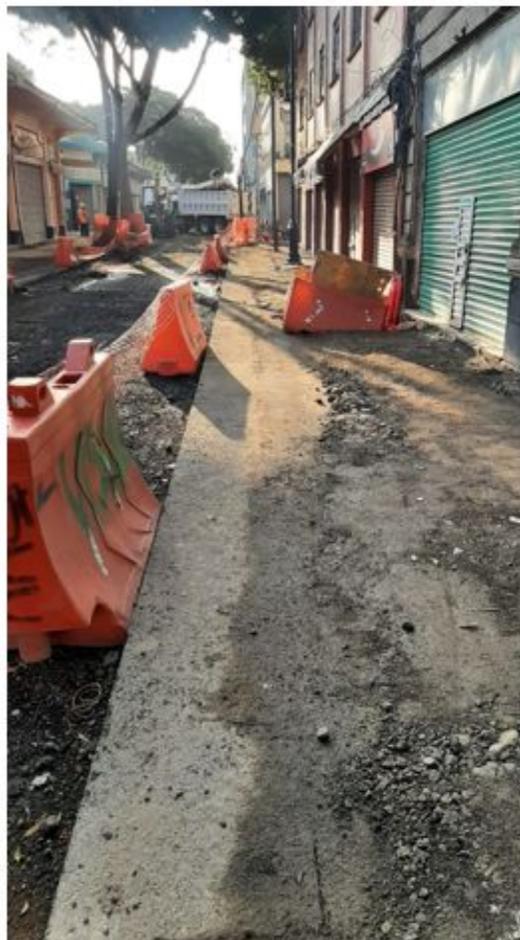
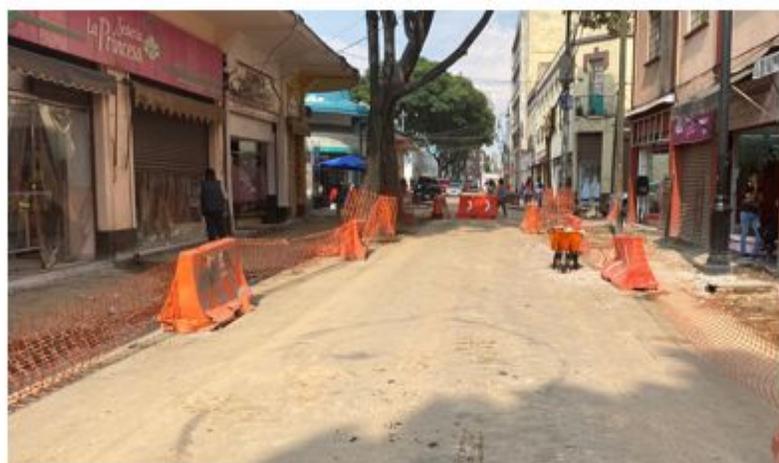
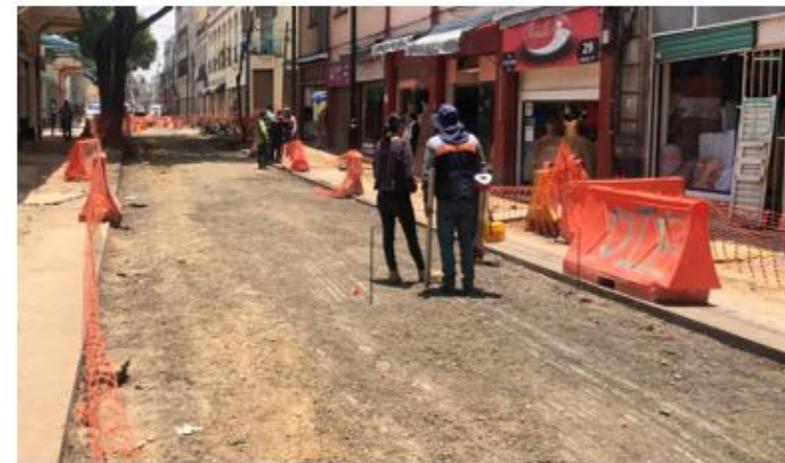
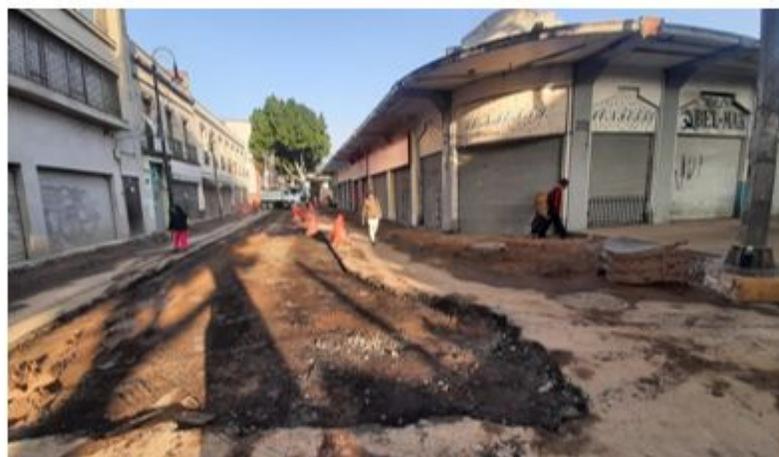
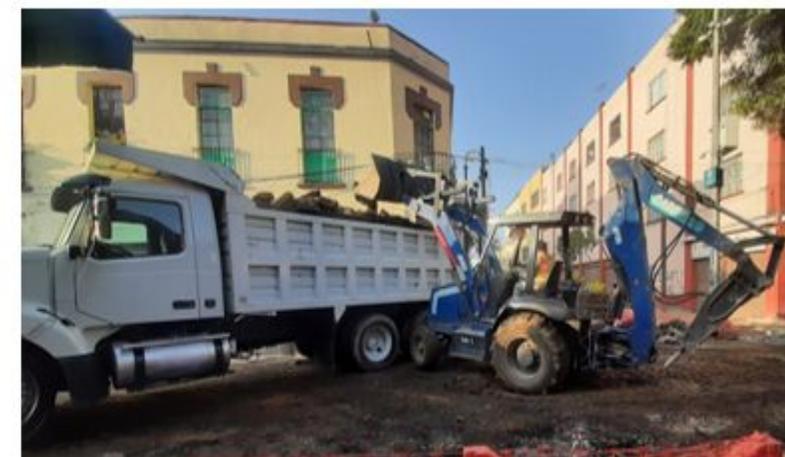
INICIO DE TRABAJOS DE DEMOLICIÓN DE CARPETA ASFÁLTICA, CARGA Y RETIRO DE MATERIAL PRODUCTO DE LAS DEMOLICIONES.

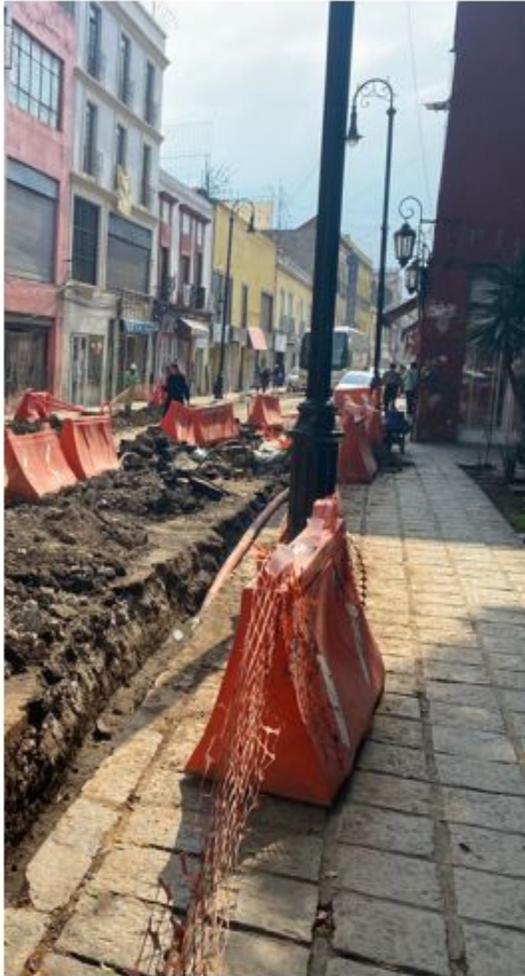
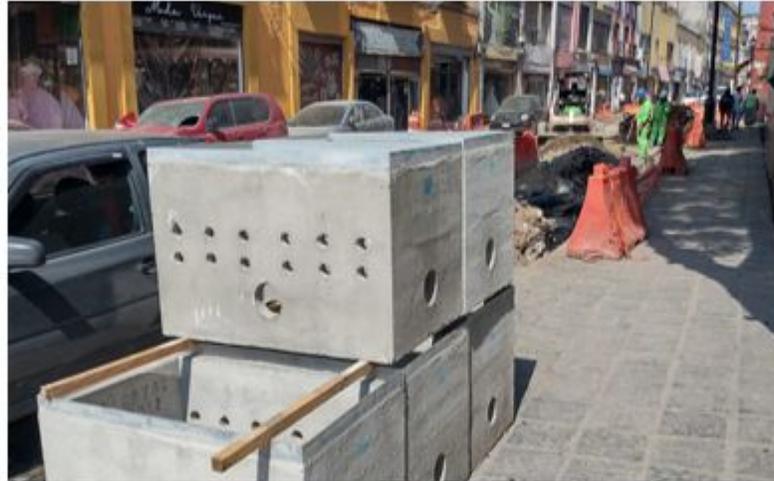
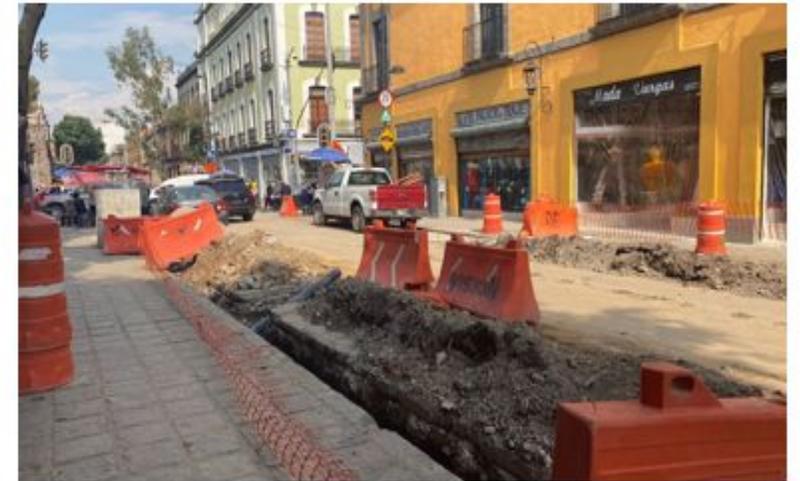
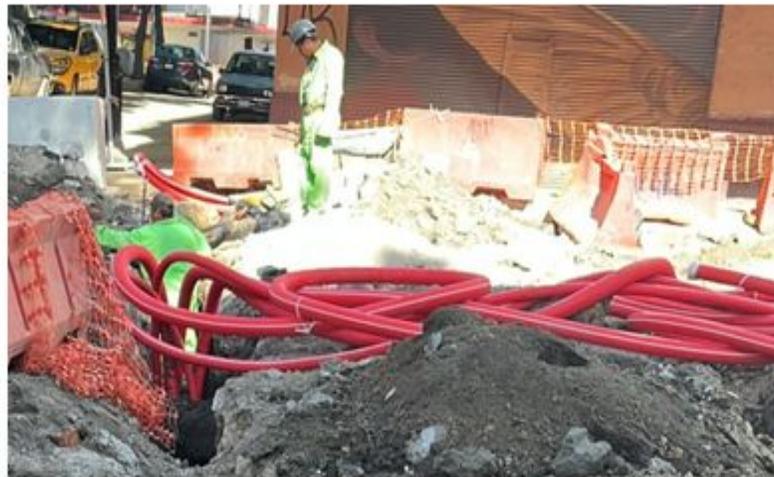
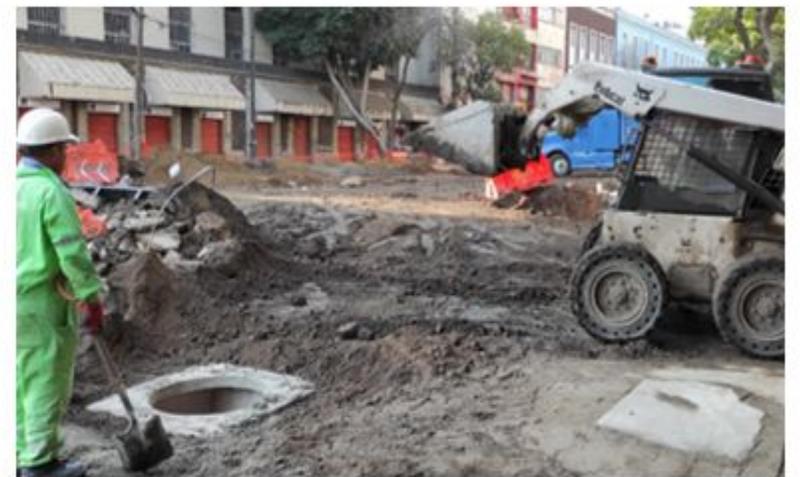
INICIO DE TRABAJOS DE DEMOLICIÓN Y EXCAVACIÓN, CARGA Y RETIRO DE ESCOMBRO.

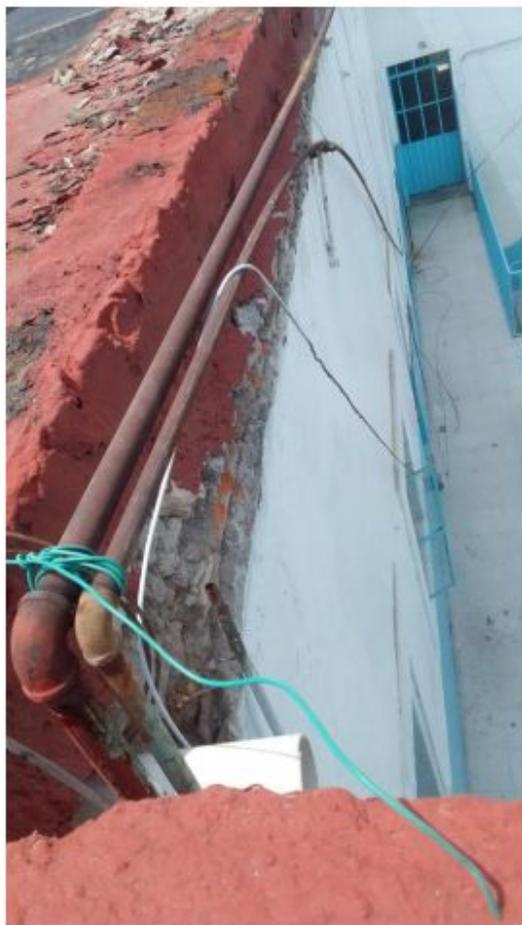
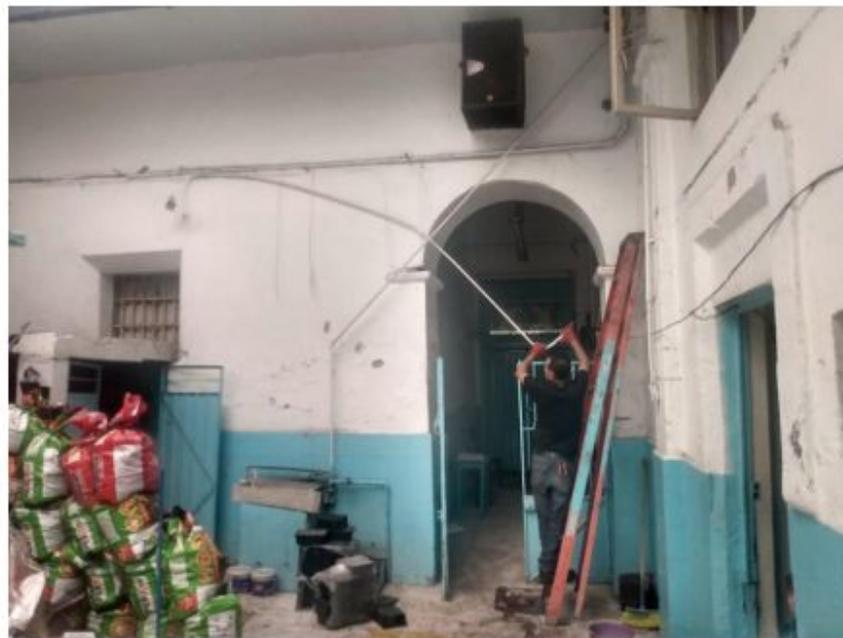
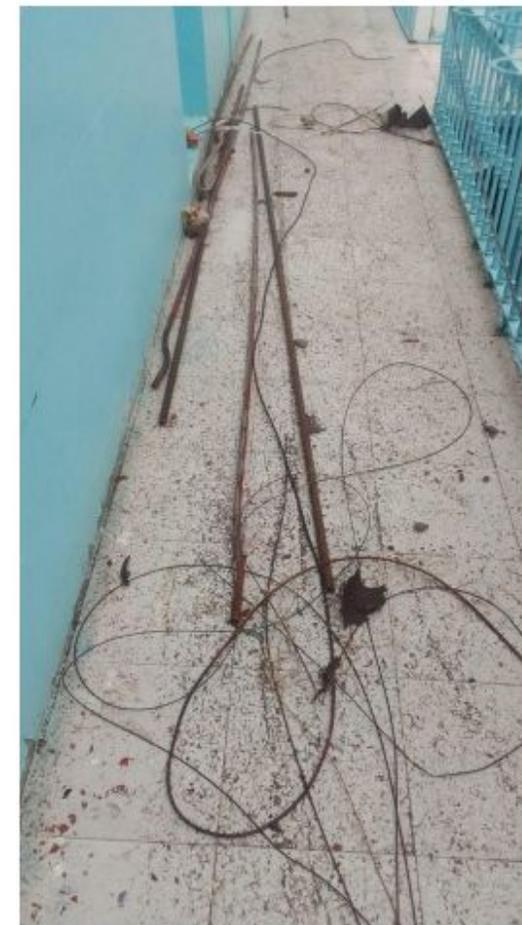
RETIRO DE CANALIZACION Y ACCESORIOS INSTALACION ELECTRICA.

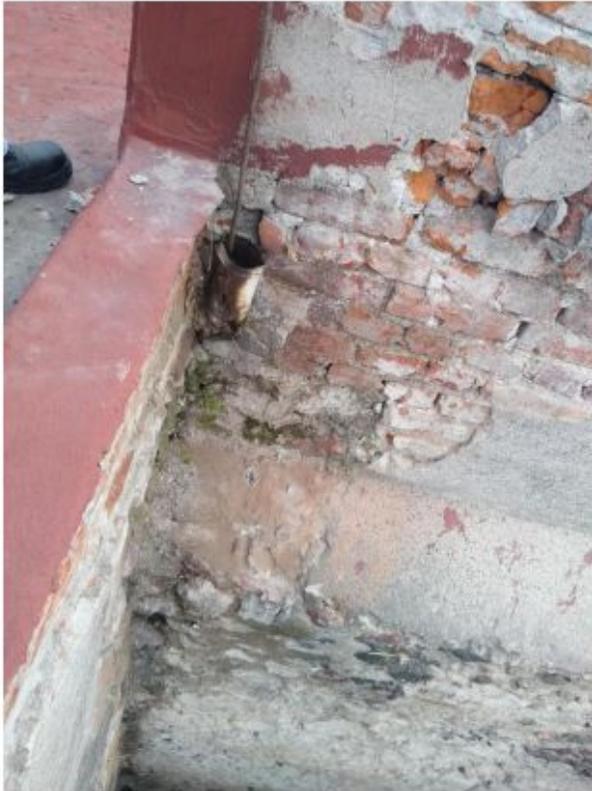
RETIRO DE VEGETACION EN MUROS PARA SU POSTERIOR LIMPIEZA DE ACABADO.

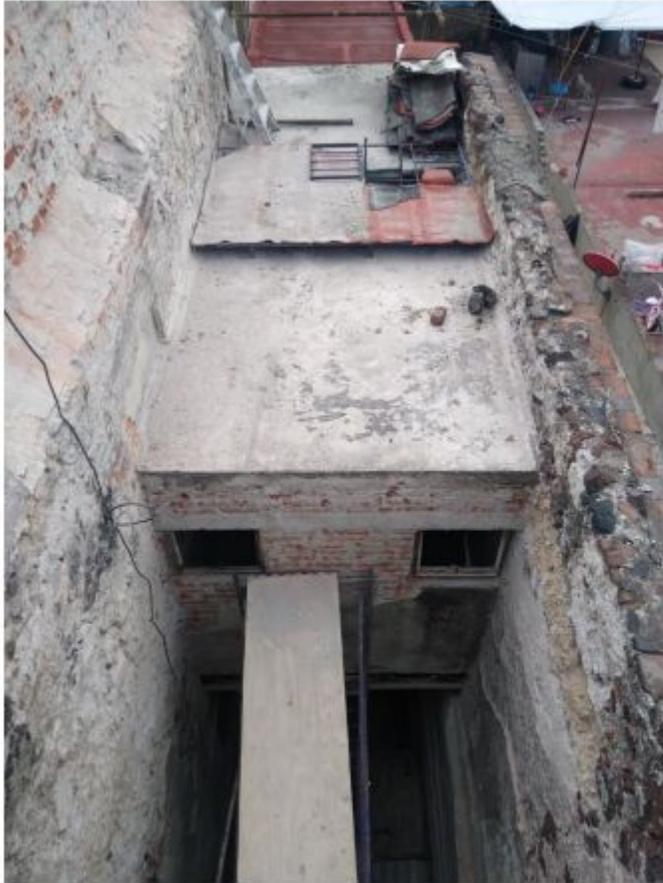
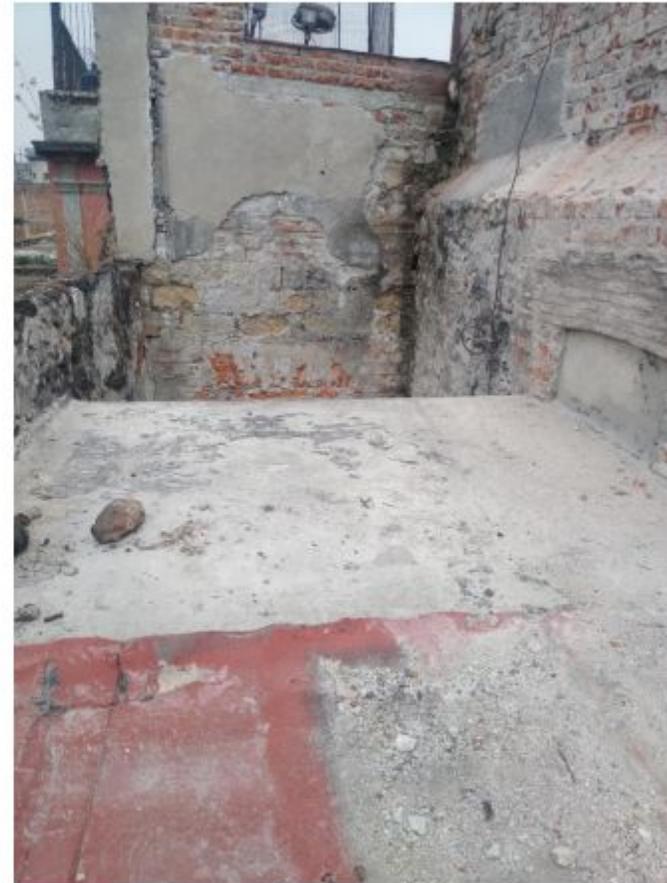
LIMPIEZA DE AZOTEA DE AREAS UTILIZADAS ACTUALMENTE COMO BODEGAS.

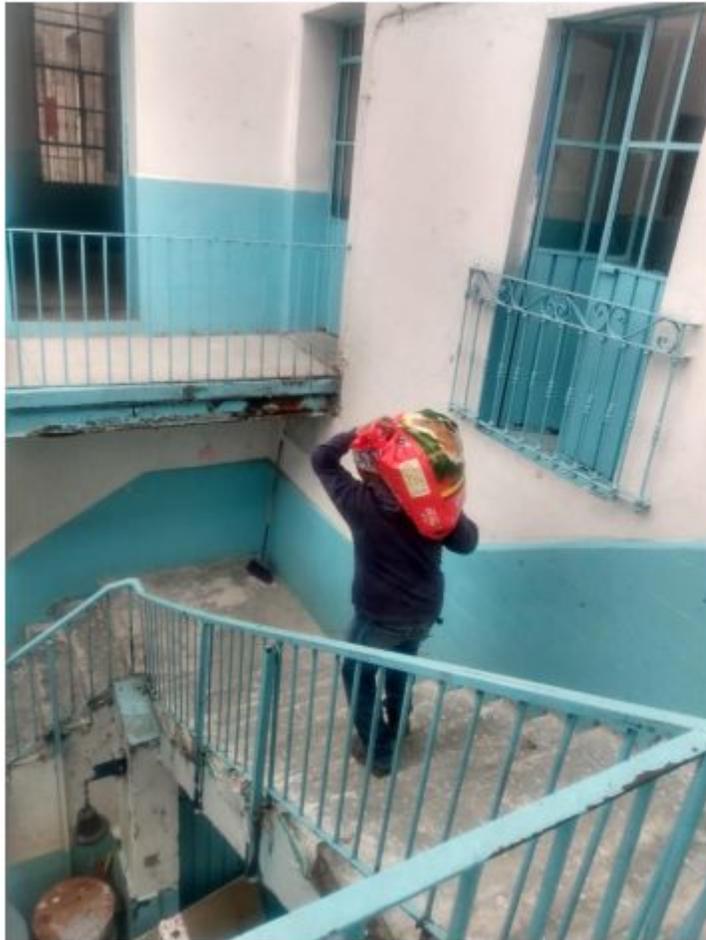
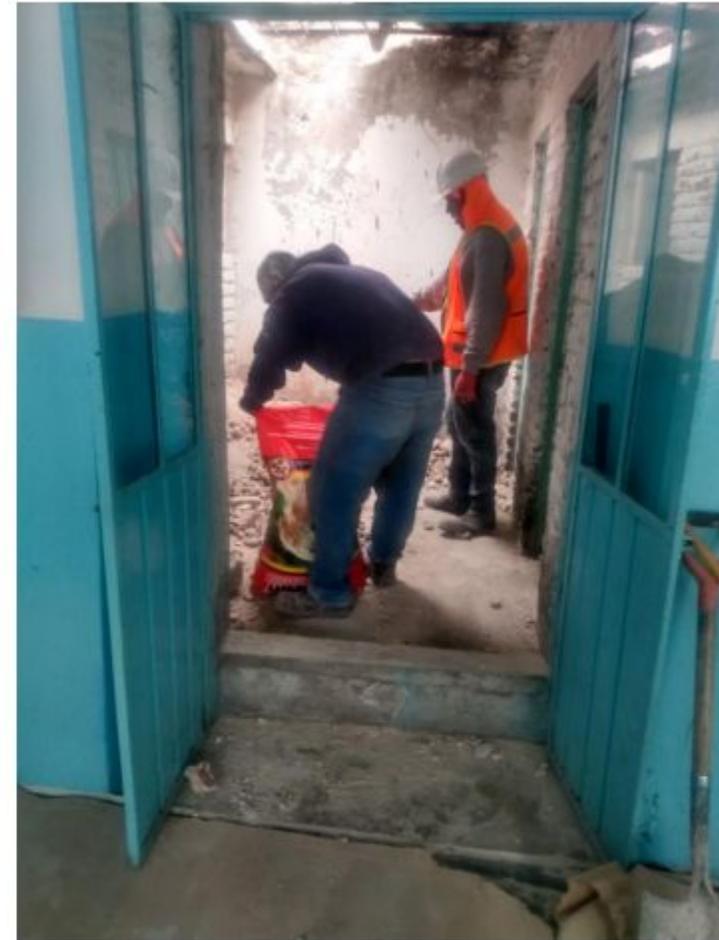
ACARREOS DE MATERIALES PRODUCTO DE LOS TRABAJOS DE RETIRO DE ACABADOS EN AZOTEA Y MUROS.

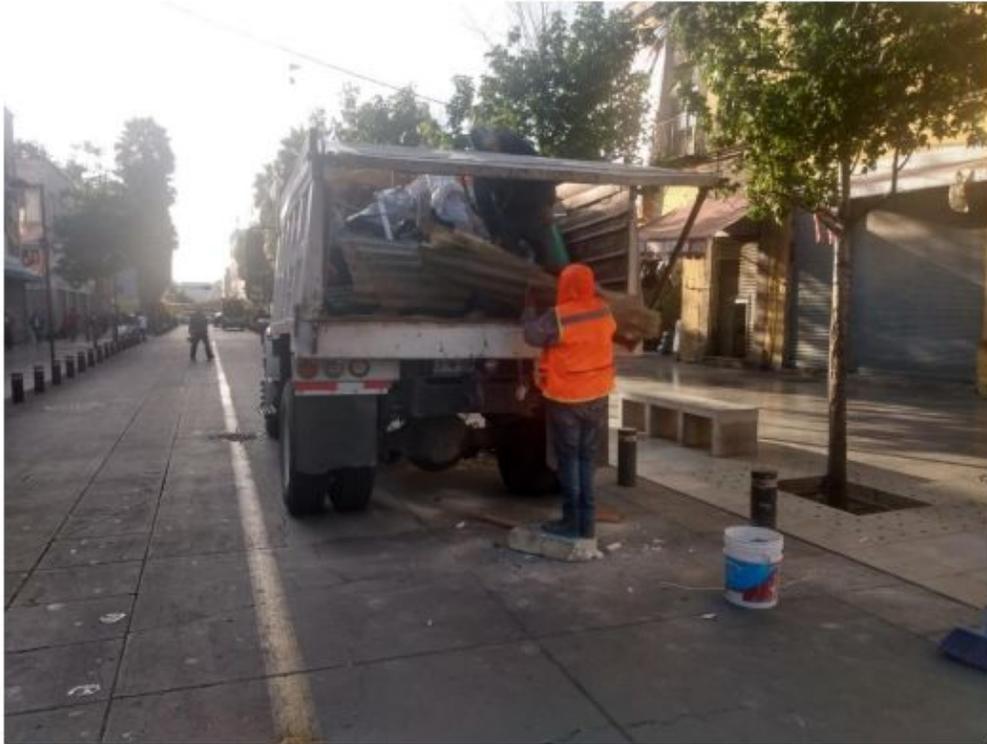
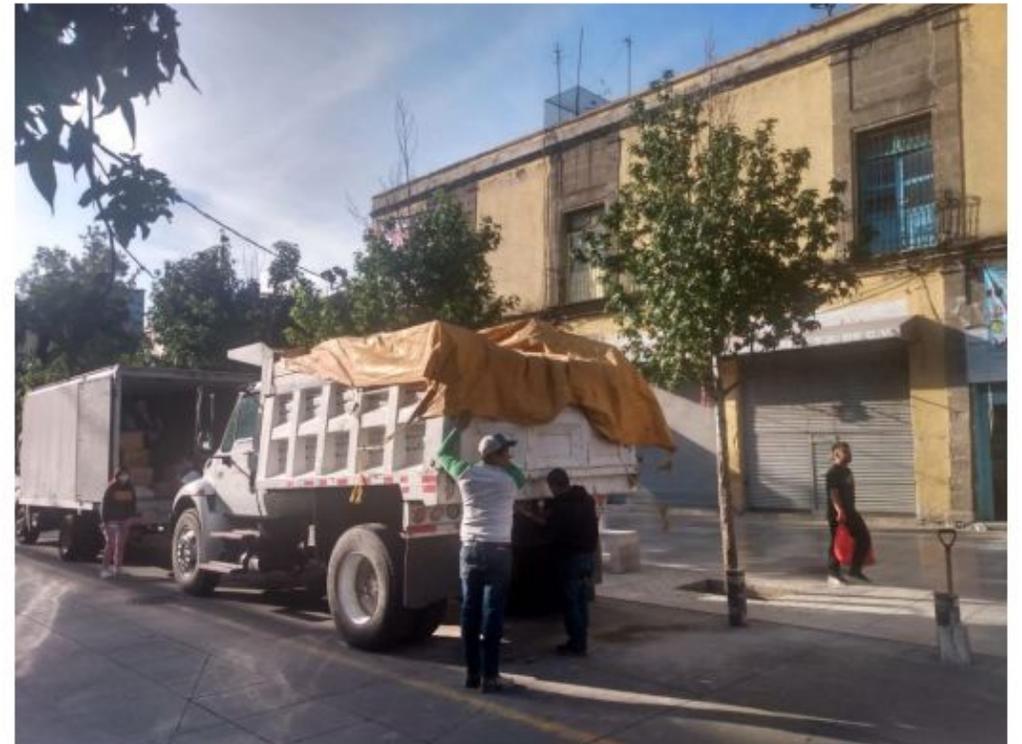
CARGA Y ACARREO DE MATERIALES PRODUCTO DE LOS TRABAJOS FUERA DE OBRA.
