AUTORIDAD DEL
CENTRO
HISTÓRICO

MESA INTERINSTITUCIONAL DE INFRAESTRUCTURA

XXVI SESIÓN. Evaluación diciembre

27 de diciembre de 2022

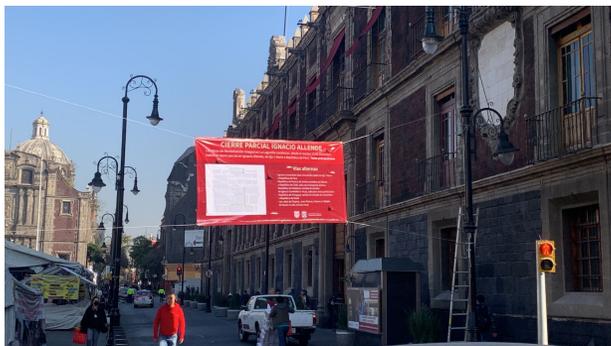
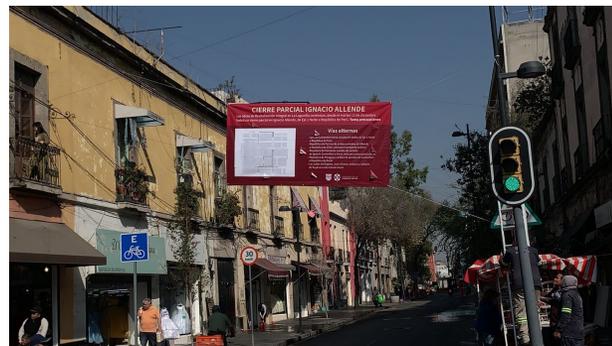
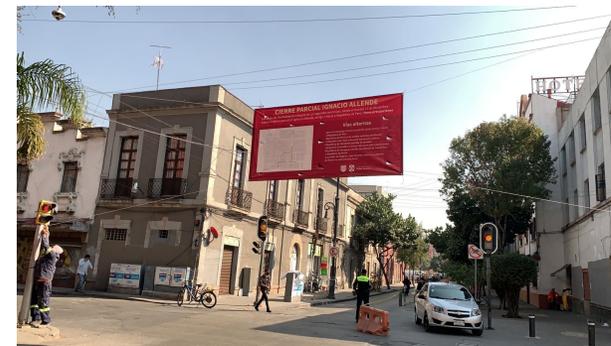
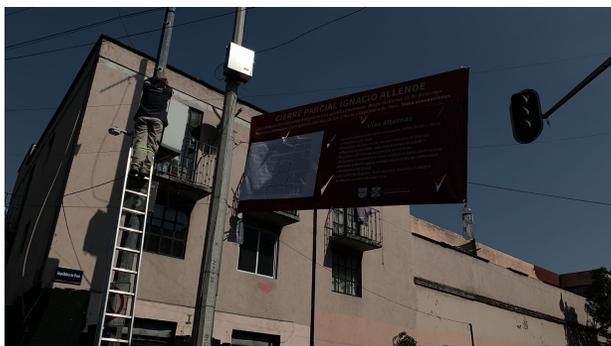
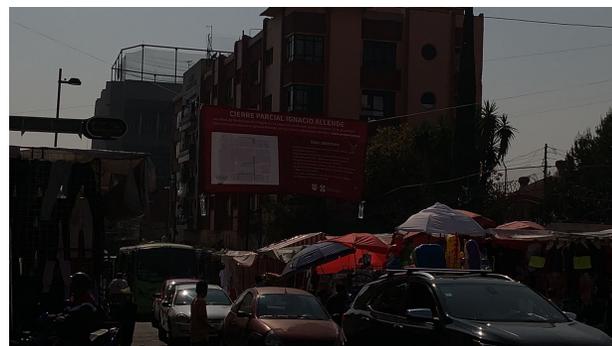
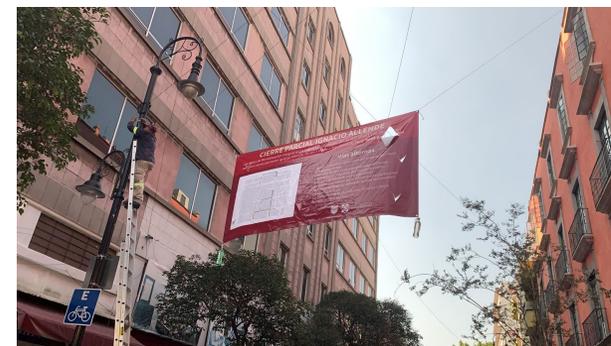
Colocación de lonas por obras en República de Brasil

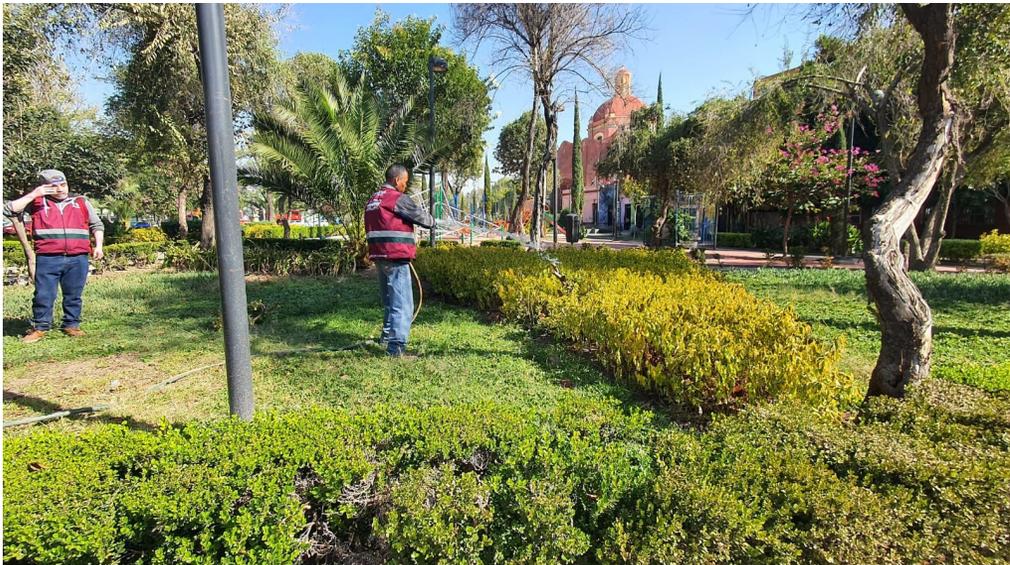
Atención de limpieza y riego de áreas verdes en Jardín Allende, con apoyo de 6 infractores de Justicia Cívica, 13 de diciembre de 2022

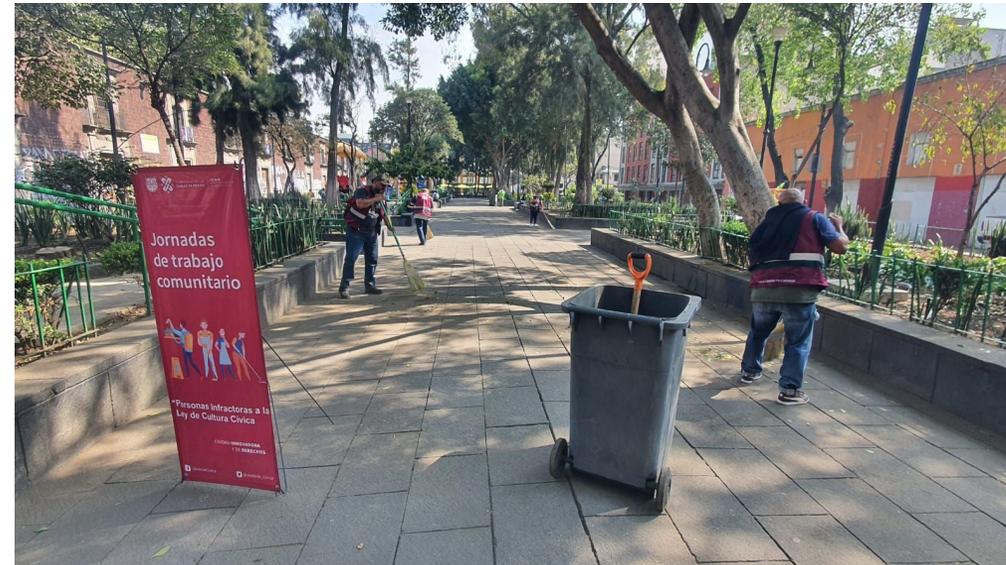
Atención de limpieza y riego de áreas verdes en Plaza Vizcaínas, con apoyo de 5 infractores de Justicia Cívica, 20 de diciembre de 2022

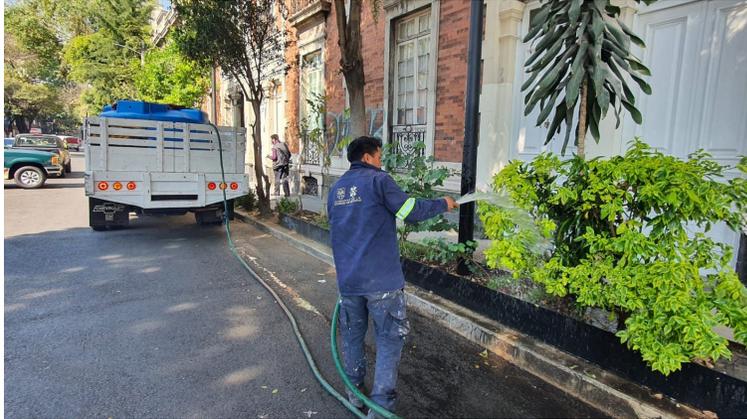
Atención de riego de áreas verdes en Turín y Bucareli, Regina y Bolívar y Eje 1 Norte casi esquina Paseo de la Reforma, 12 de diciembre de 2022

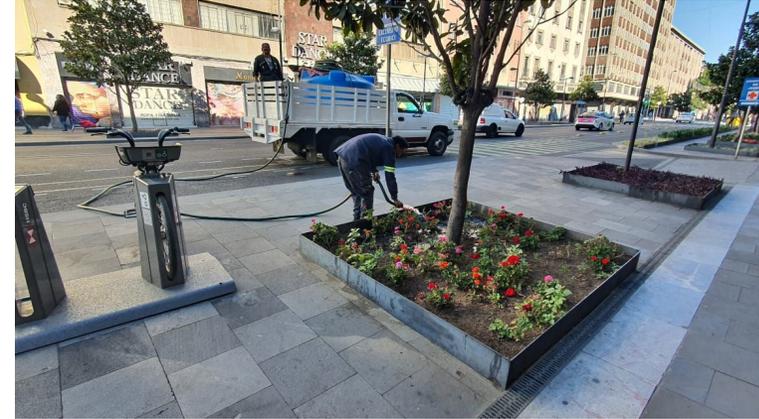
Atención de riego de áreas verdes en 20 de Noviembre, 14 de diciembre de 2022

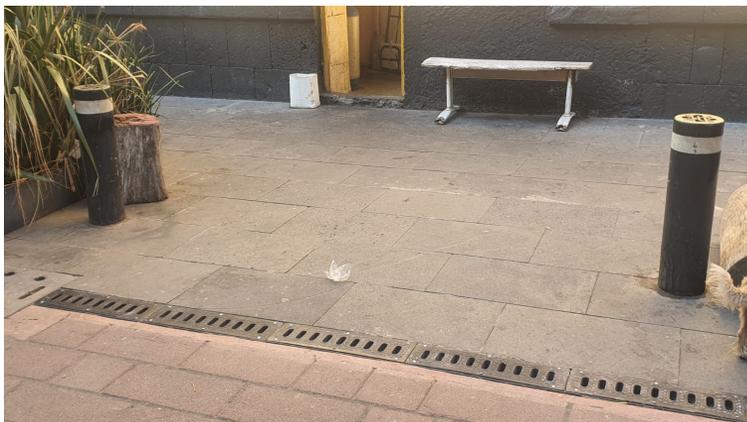
Colocación de 30 piezas de rejilla en Galeana, entre Violeta y Pedro Moreno, 14 de diciembre de 2022

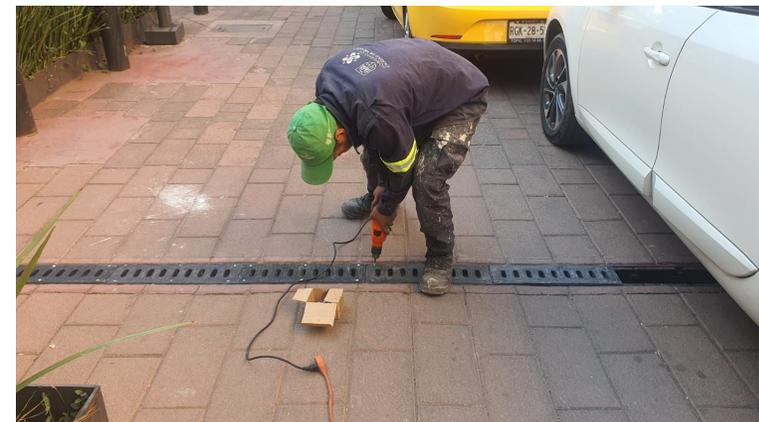
Colocación de 50 piezas de rejilla en Galeana, entre Violeta y Pedro Moreno, 15 de diciembre de 2022

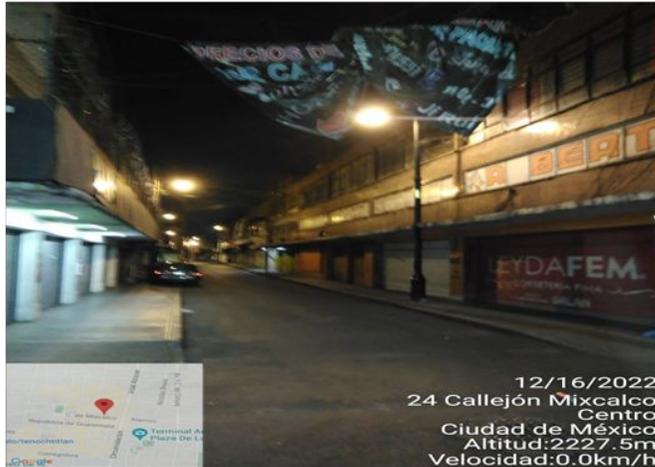
Reparación de luminarias sobre callejón Mixcalco

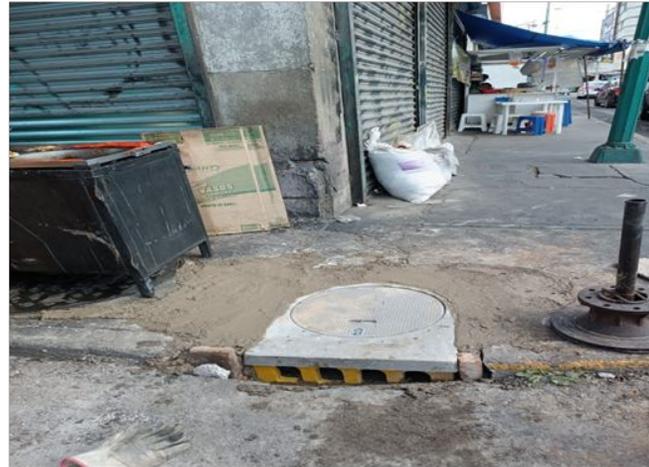
Sustitución de brocal pluvial en Santo Tomás

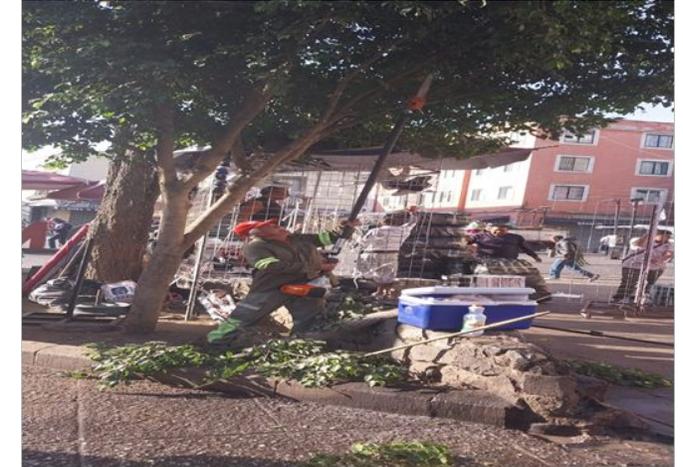
Poda de levantamiento de copa en calle Alhóndiga

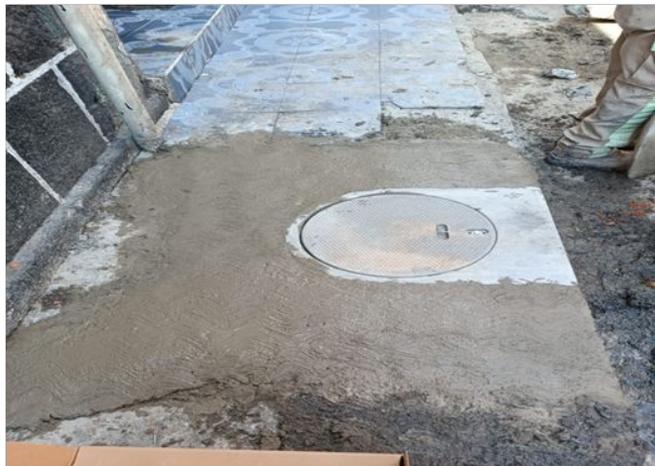
Sustitución de brocal pluvial en Santo Tomás

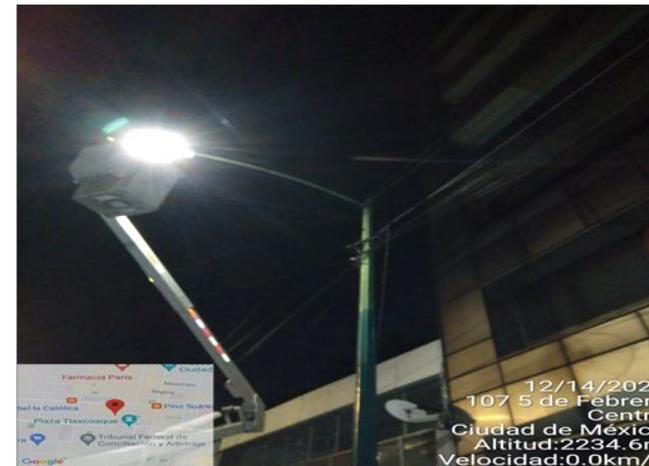
Reparación de luminarios en calle 5 de febrero

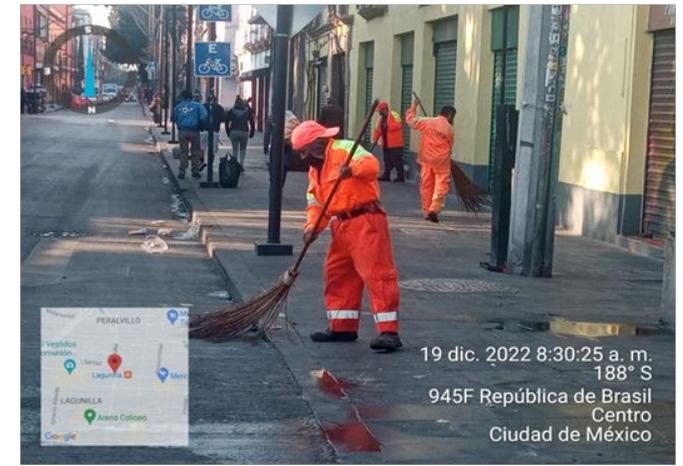
Barrido sobre calle República de Brasil

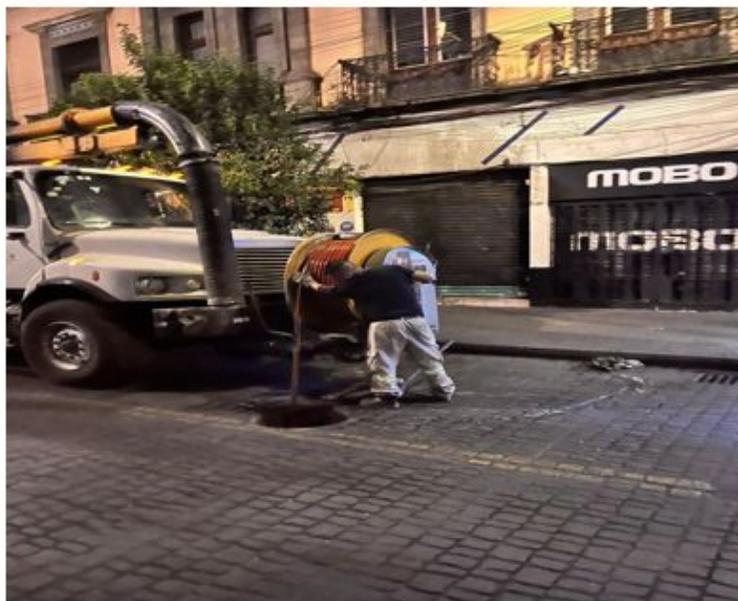
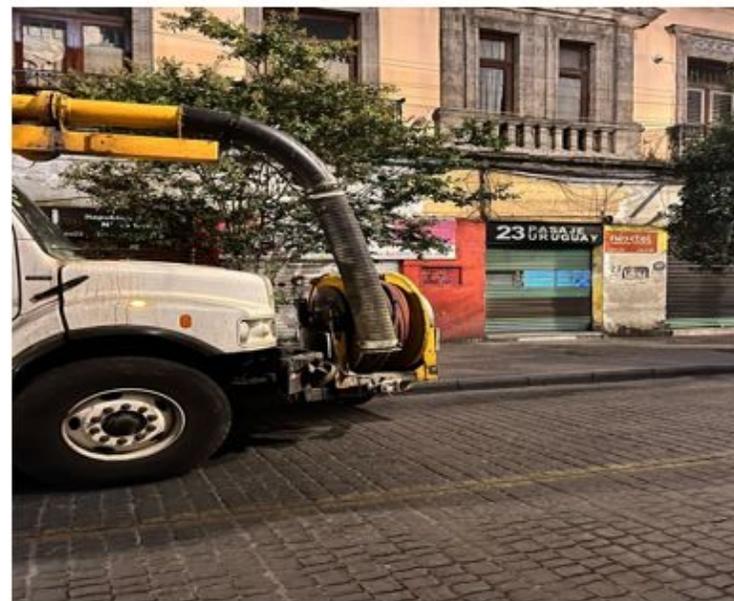
REPÚBLICA DE HONDURAS NO. 23
(ENTRE EJE CENTRAL LÁZARO CÁRDENAS Y BOLÍVAR)

AVANCE DE TRABAJO LIMPIEZA Y DESAZOLVE DE 260 ML DE ATARJEA, 4 PV, 6 CP, 4 RP, 20 ML DE ALBAÑAL.

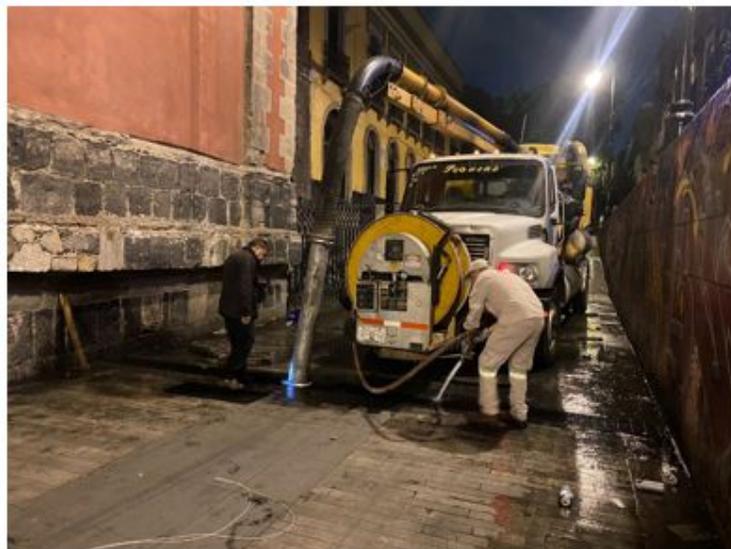
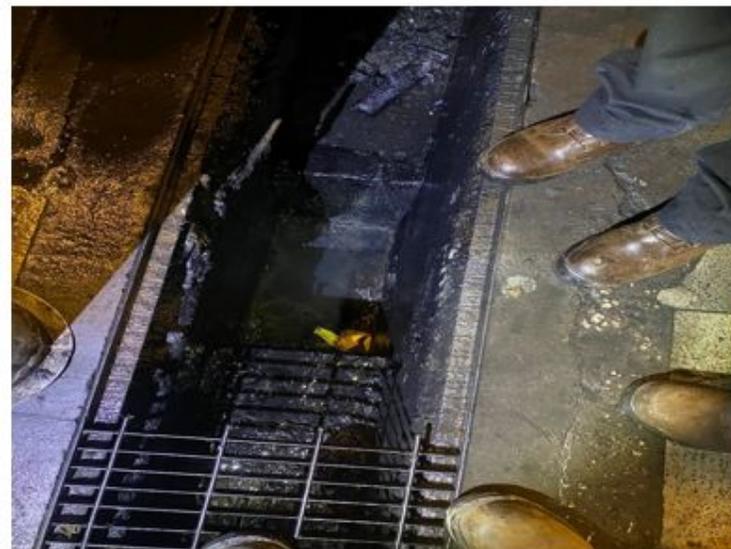
JUSTO SIERRA NO. 21
(ENTRE REPÚBLICA DE BRASIL Y DEL CARMEN)

AVANCE DE TRABAJO LIMPIEZA Y DESAZOLVE DE 340 ML DE ATARJEA, 7 PV, 8 CP, 6 RP, 15 ML DE ALBAÑAL.
