# MESA INTERINSTITUCIONAL DE INFRAESTRUCTURA

## V SESIÓN. Evaluación febrero

08 de marzo de 2022

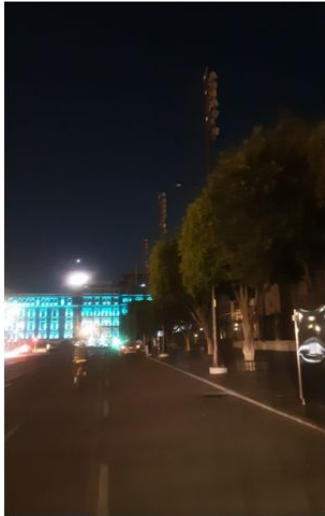
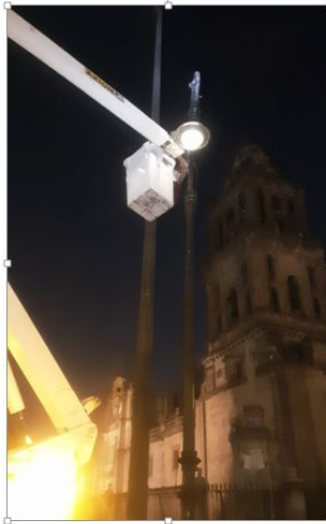
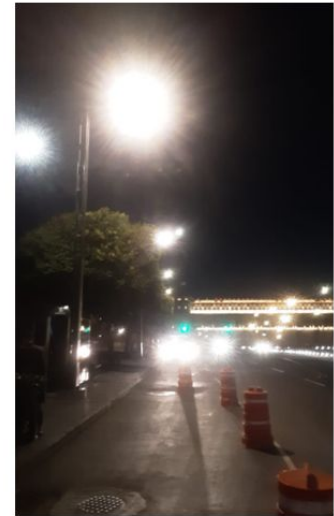
**PLAZA DE LA CONSTITUCIÓN**

**SE REALIZA RECONEXIÓN DE LÍNEAS.**

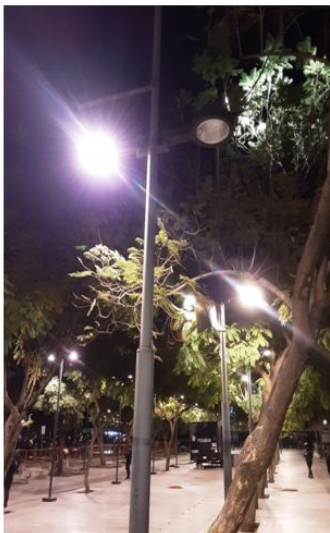
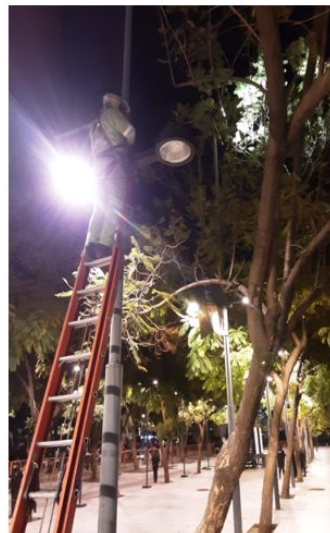
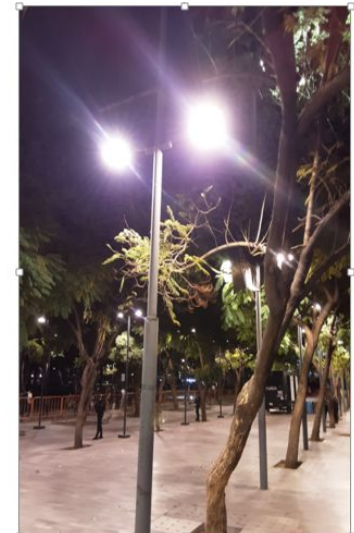
**ALAMEDA CENTRAL**

**SE REALIZA CAMBIO DE BALASTRO.**

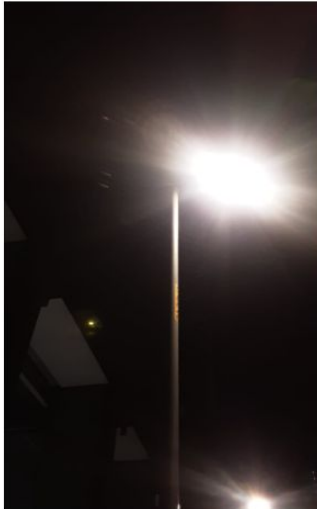
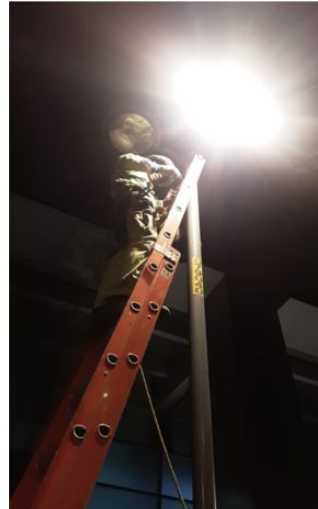
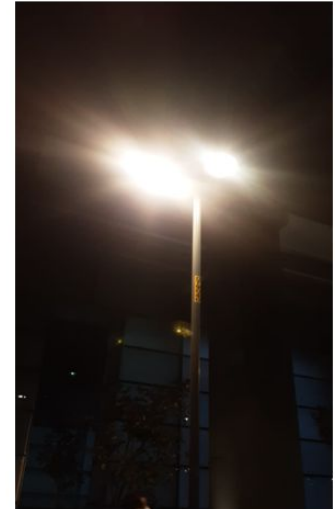
**AV. JUÁREZ**

**SE REALIZA CAMBIO DE LÁMPARA.**

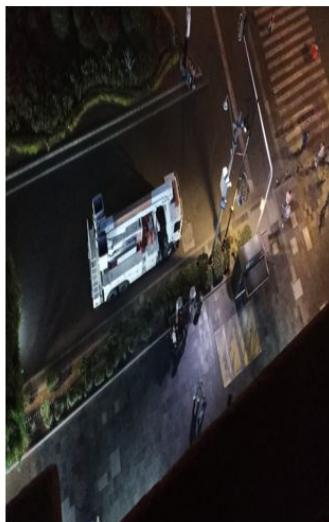
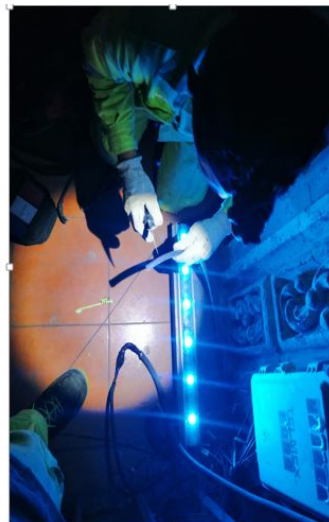
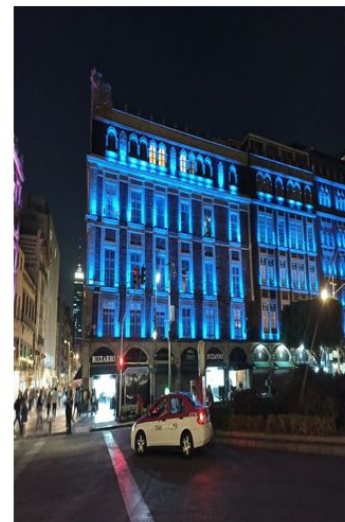
**PLAZA DE LA CONSTITUCIÓN; EDIFICIO JOYERÍAS**

**SE REALIZA RECONEXIÓN DE LÍNEAS.**

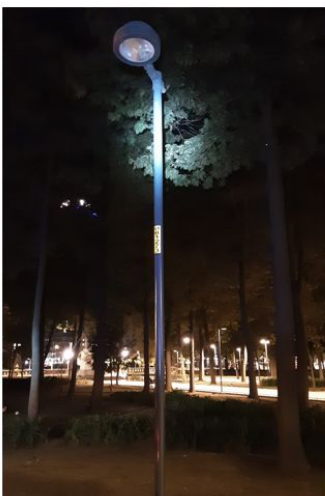
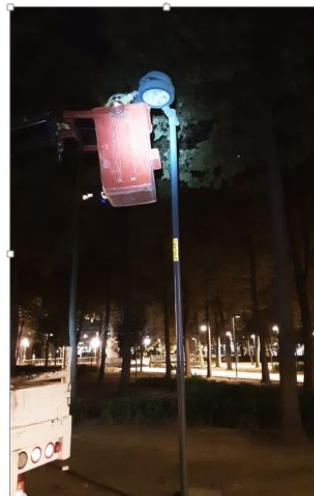
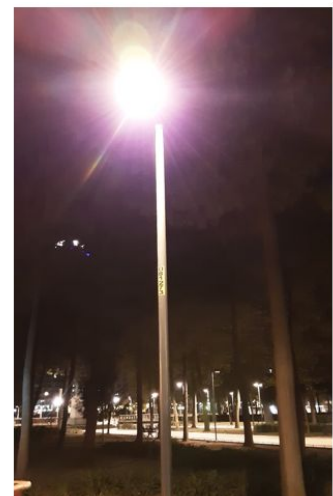
**ALAMEDA CENTRAL**

**SE REALIZA CAMBIO DE LÁMPARA Y BALASTRO.**

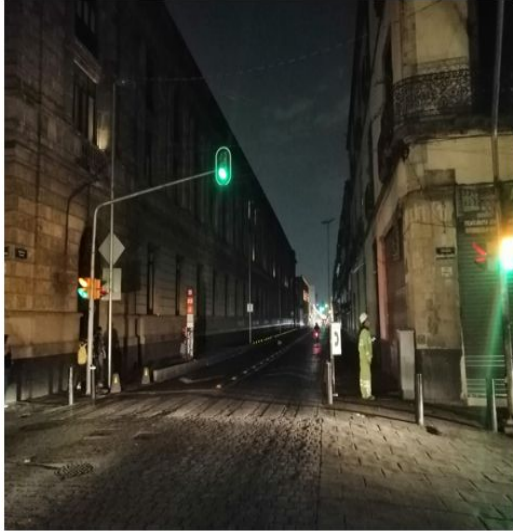
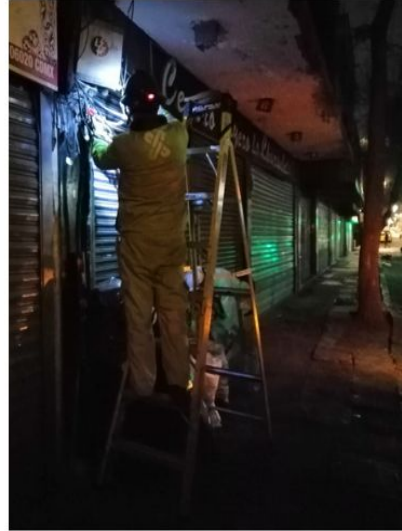
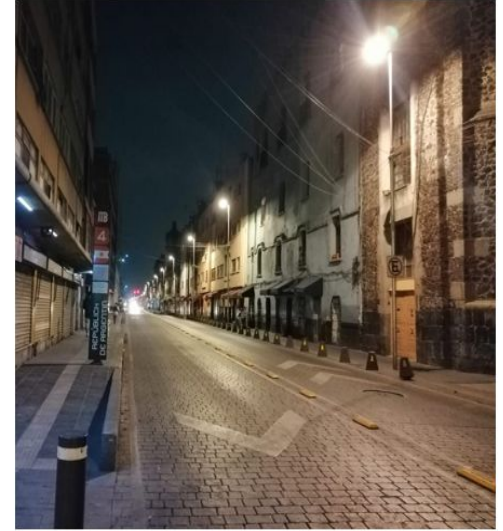
**REPÚBLICA DE VENEZUELA**

**SE REALIZA CAMBIO DE LÁMPARA Y BALASTRO.**

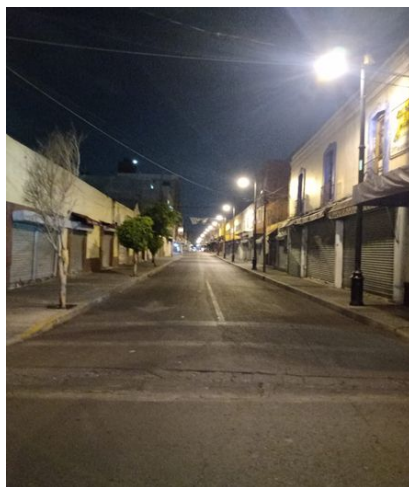
**MIXCALCO Y MANUEL DOBLADO SE ENCUENTRAN LOS LUMINARIOS EN SERVICIO.**

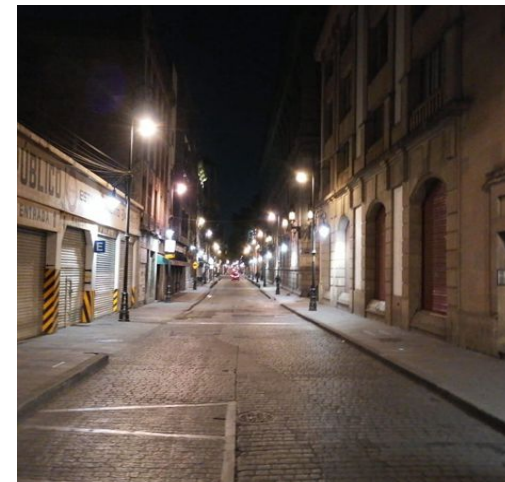
**DONCELES TRAMO EJE CENTRAL A IGNACIO ALLENDE SE ENCUENTRAN LOS LUMINARIOS EN SERVICIO.**

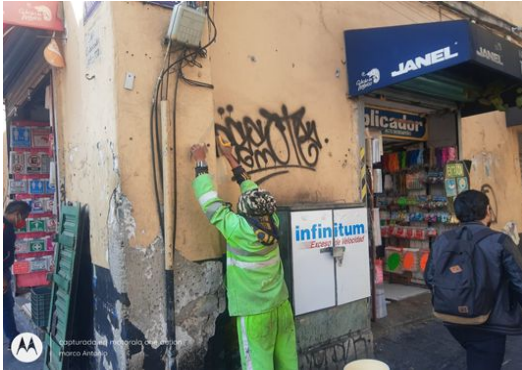
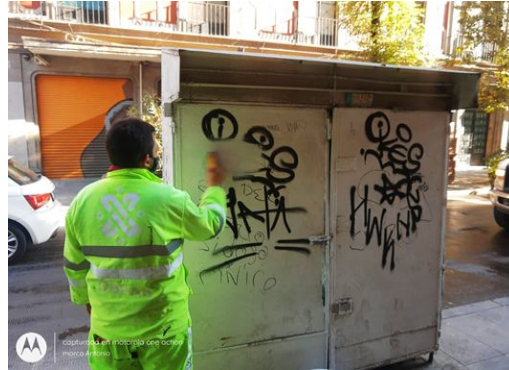
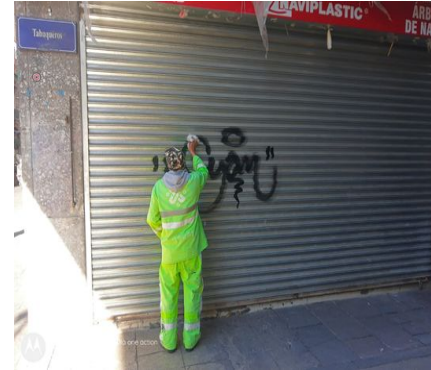
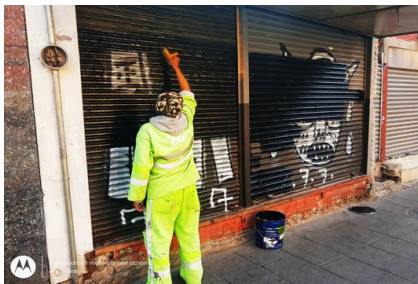
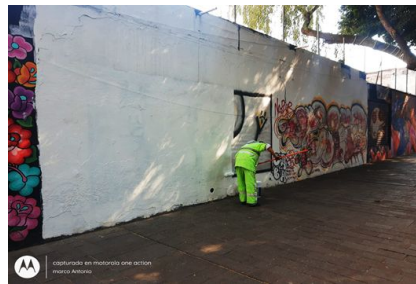
### ELIMINACIÓN DE 217 M2 DE GRAFITI VANDÁLICO
